## 令和 8 年度第 1 回犬山祭伝承保存委員会 次第

# 犬山祭伝承保存委員会 本町車山車輪等現況確認 記録

## 犬山祭伝承保存委員会 寺内町車山唐破風現況確認 記録

■犬山祭・名栗町『絳英』水引幕、復元新調に向けての調査報告（概要）。

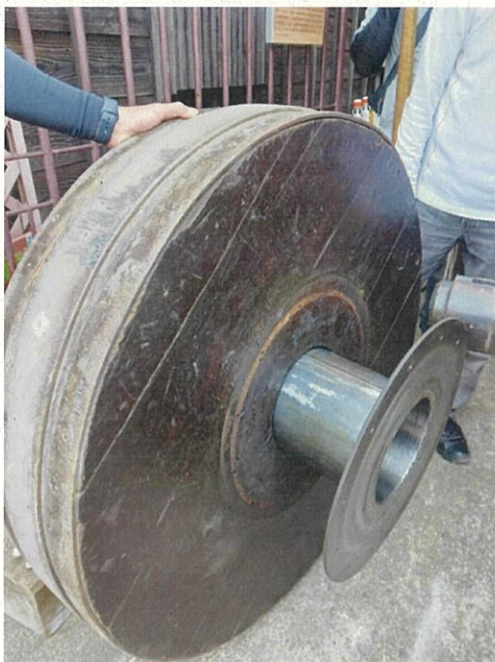
- ・ 全車輪（計4輪）の座板のビス抜けが著しい。抜けてきたビスに引っ掛かり折れていた鼻栓は令和7年度に取替え、鼻栓の折損防止と油よけのために、裏面にグリスホールを加工した鉄製のワッシャーを設置した。令和8年犬山祭後の片付けの際に右前輪の座板（及び座板と溶接された釜金物）が脱落した。他の3輪も同様に座板（及び座板と溶接された釜金物）が脱落しかかっている（本町）。※4輪とも片側の座板と釜金物が溶接されている。
- ・ 左後輪の芯棒包金物（円柱状であり芯棒木口はカバーされていない）もビス抜けにより外れた。木口にはグリスが付着しているが浸透は表面的なものようである。他の3輪の芯棒包金物のビスも一部抜けている。（本町）。
- ・ 舗装された道路上での方向転換時の車輪の上下動、斜め方向の揺れ、衝撃などによってビスに過大な力がかかっている。ビスは昔の鍛冶屋が作っていた釘のほうが柔らかく木と馴染むものであったため振動や衝撃に強かった。過大な力が加わったことが原因で抜けや折れが生じ、結果として座板（及び座板と溶接された釜金物）が脱落した（岩田委員）。

- ▷ 内側ビス：溶接なし・全て脱落
- ▷ 外側ビス：溶接なし・一部脱落
- ▷ その他：内側の座板（+釜金物）が脱落した

右前輪（座板＋釜金物の脱落）

- ・ 来年（令和 9 年）の犬山祭までに必要な対応をしたい。何もしないでも何とか運行できるかもしれないが安全は確保したい（本町）。
- ・ これまでと同じ方法で対応してもいずれ同じ結果となる。座板の取り付け方は改善したほうがよい。座板を少し大きくする、ビスを打つ箇所をずらす、ビスの数を増やすなど。但し車輪に負担がかかりすぎる方法はできれば避けたい。修理方法については大工さんから提案をもらって検討する必要がある（岩田委員）。
- ・ まずは当面の運行の安全を確保するための処置を行い、次に将来的な根本修理（復元新調）を検討するのが妥当だろう（岩田委員）。

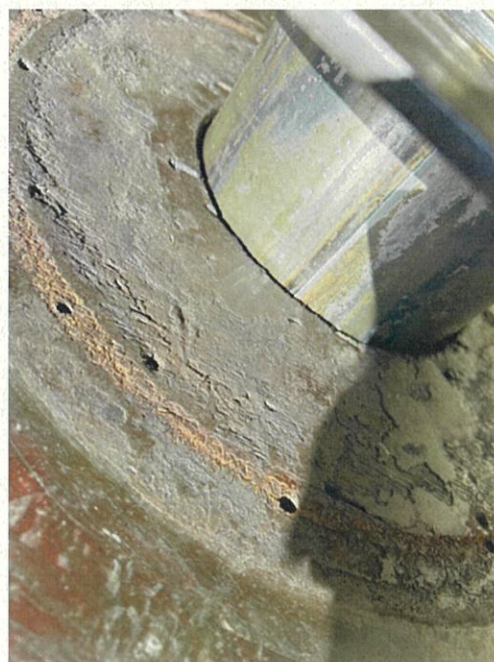
右前輪（座板で覆われている部分）

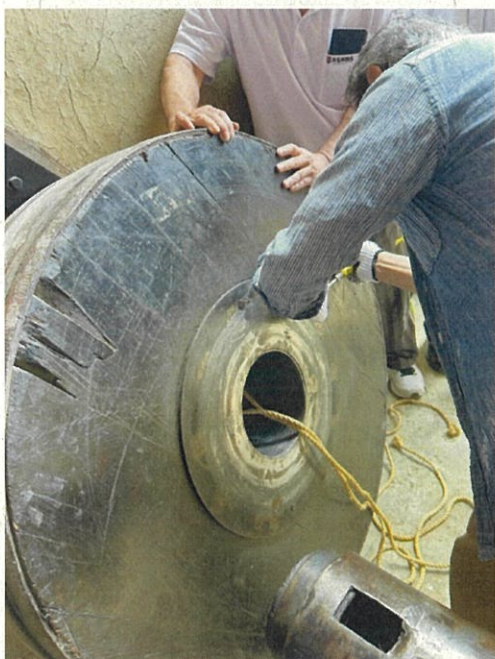
- ▷ 内側ビス：座板に溶接されているがビスは効いていない
- ▷ 外側ビス：溶接なし・一部脱落
- ▷ その他：内側の座板が脱落しそう

左前輪（見付面にも傷みあり）

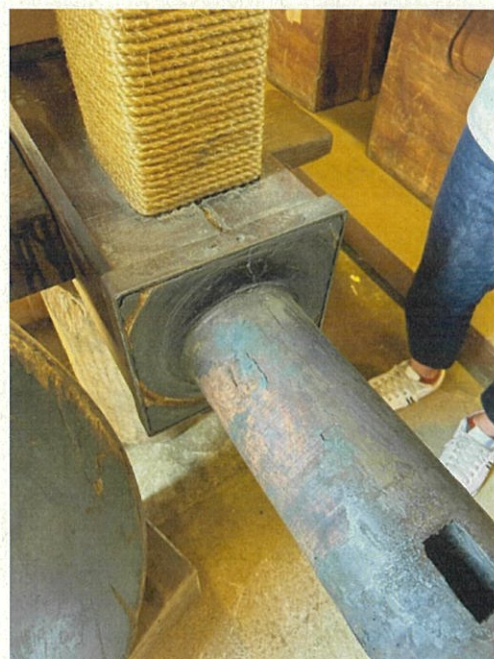
- ▷ 内側ビス：溶接なし・大部分脱落
- ▷ 外側ビス：溶接なし・一部脱落
- ▷ その他：芯棒包金物が外れた

左後の芯棒（包金物が外れた状態）

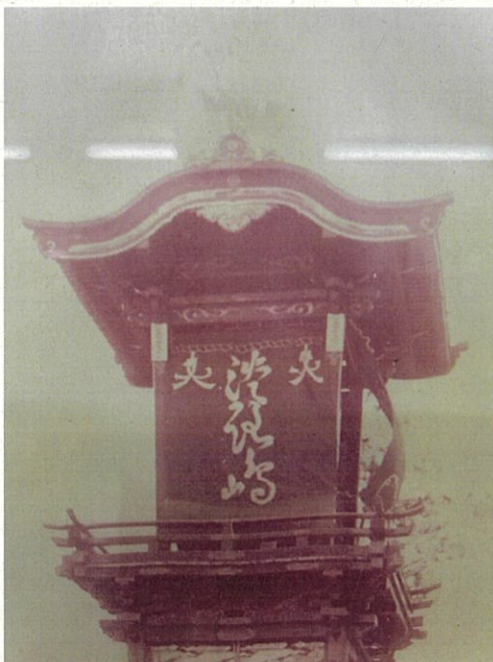
昭和 50 年代（昭和 57 年の塗り直しの前）

- ・ 唐破風（前）の金箔・漆の剥離が著しい。提灯脱着などの際に手で触ることが一因と考えられる。唐破風（後）の剥離はさほど進んでいない（寺内町）。
- ・ 昭和 57 年度の修理によって金箔押しと朱塗りの配色が一部旧来と逆になった（寺内町）。

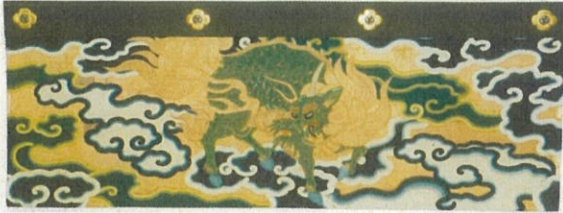
前面

製作時以来の長年にわたる経年変化によって著しく損傷していたため、平成 13 年に全面的な修理、平成 27 年に網掛け刺繍による保護措置を行っている。修理によって外観が損なわれているうえ、今後の使用にも耐えない状態となっている。

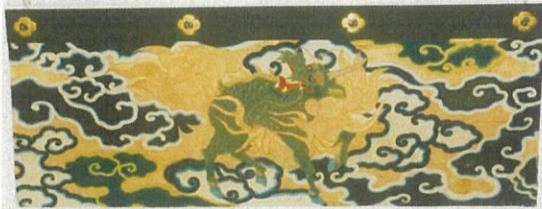
後面

前幕に同じ。

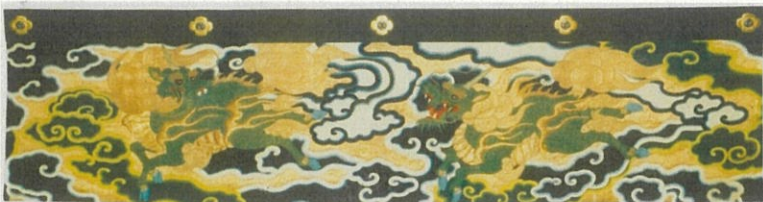
左面（進行方向向かって左）

前幕に同じ。

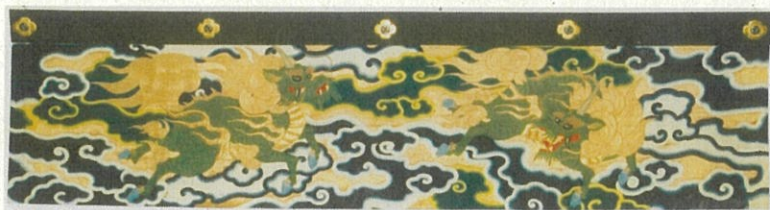
右面（進行方向向かって右）  
前幕に同じ。

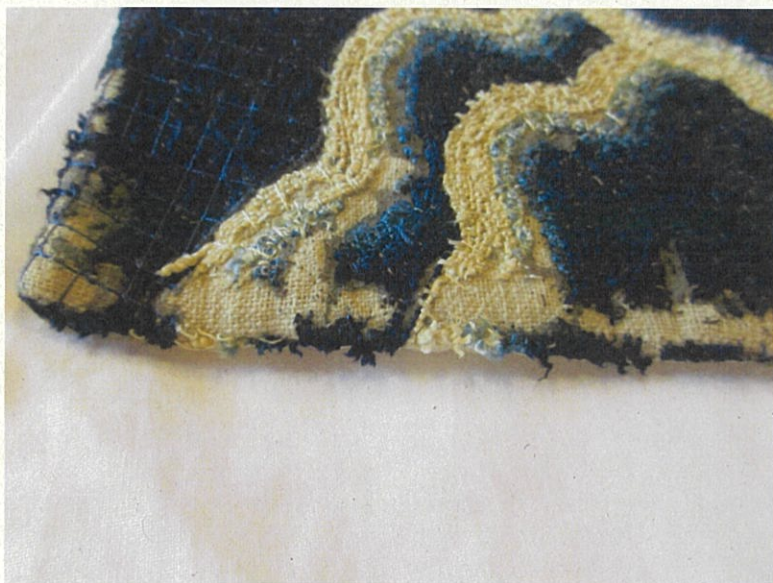
水引幕細部

平成 13 年の修理、平成 27 年の保護措置以後も幕の損傷が進んでいる。

※水引幕 4 面とも、広範囲にわたって刺繍糸の劣化、剥落、欠損が見られる。

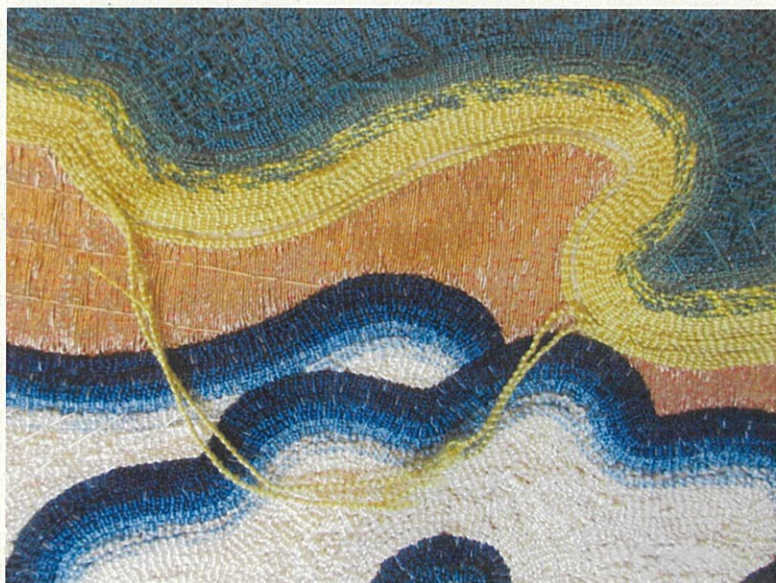
水引幕細部

綴じ糸の欠損による刺繍糸の剥落が進んでいる。

※水引幕 4 面とも、広範囲にわたって刺繍糸の劣化、剥落、欠損が見られる。

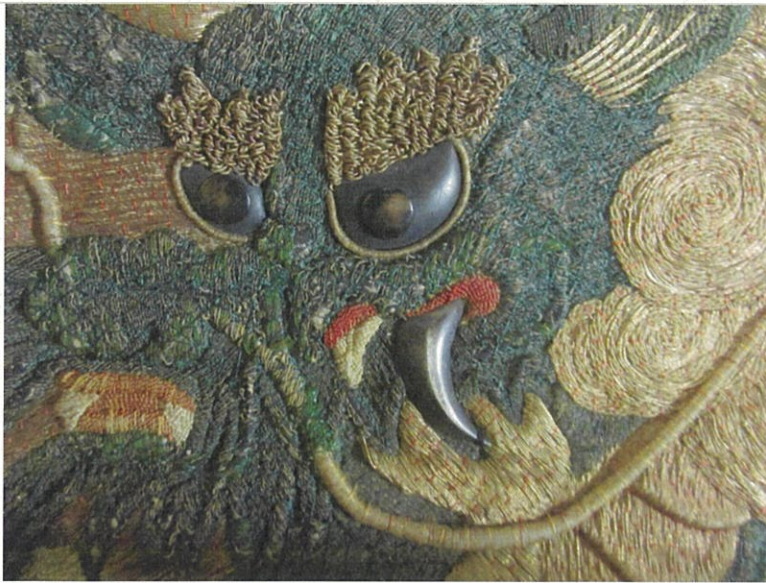
水引幕刺繍内の金具

麒麟の黒目が4面で計12個、白目が4面で計12個、牙が4面で計6個付いている。原品を保存し、新調幕用の金具を復元新調する。

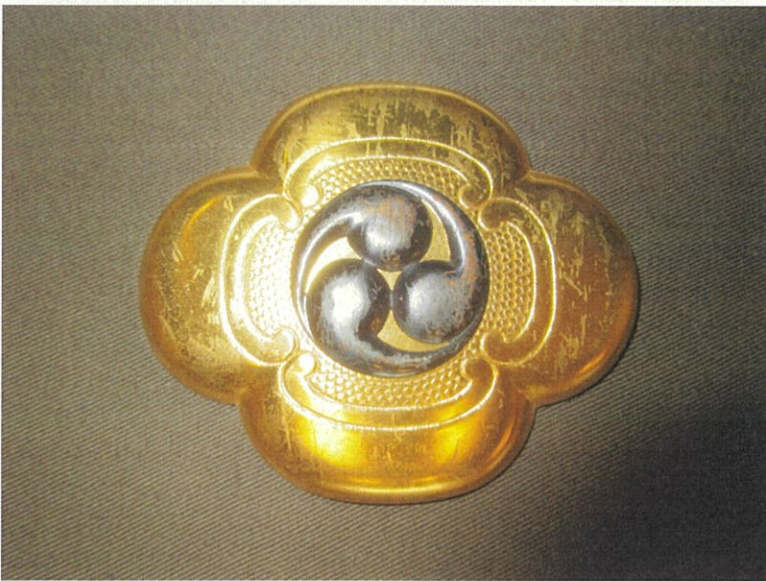
水引幕天部の木瓜紋鍔金具

4面で計18個付いている。原品をクリーニングし、新調幕で再用する。

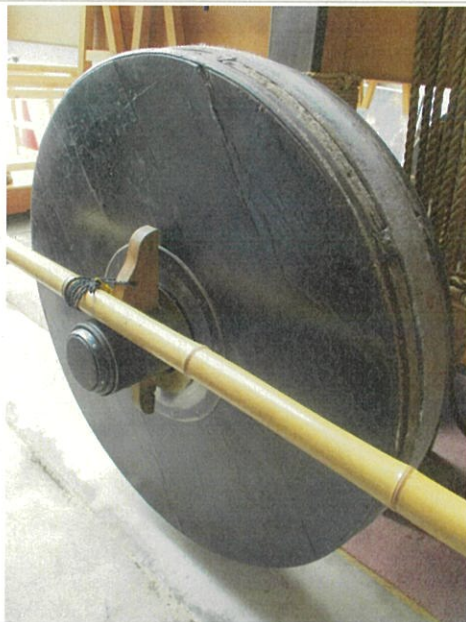
寺内町車山の車輪（計 4 輪）

寺内町の車山「老松」の車輪は嘉永 7 年 (1854) に製作されたものであり、170 年以上にわたる使用によって真円形であった車輪が楕円形に変容している。特に左前輪では長径と短径の差が大きく、それが他の車輪との不調和をもたらして、押しても止まってしまう場合があるなど運行に支障を来している。楕円形の車輪ががたがたと揺れ、輪の内側が芯棒に接触するため芯棒包み金物を留めるビスの頭が取れている。外周の状態も極めて悪く、傍方向へは材を打ち足すことが可能であるが木口方向には足せないため、全体として円を相当小さくする以外に真円形の車輪に戻すことが不可能である。見付面にも割れが多数見られる。消耗を伴う足廻り部材としては、すでに耐用の限界を超えている。車輪は安全な運行の要であり、早期の復元新調を必要としている。

車輪が楕円形になっている（特に左前輪で顕著）

4 輪とも長径と短径に差があり、運行に支障をきたしている（押しても止まってしまうことがある）

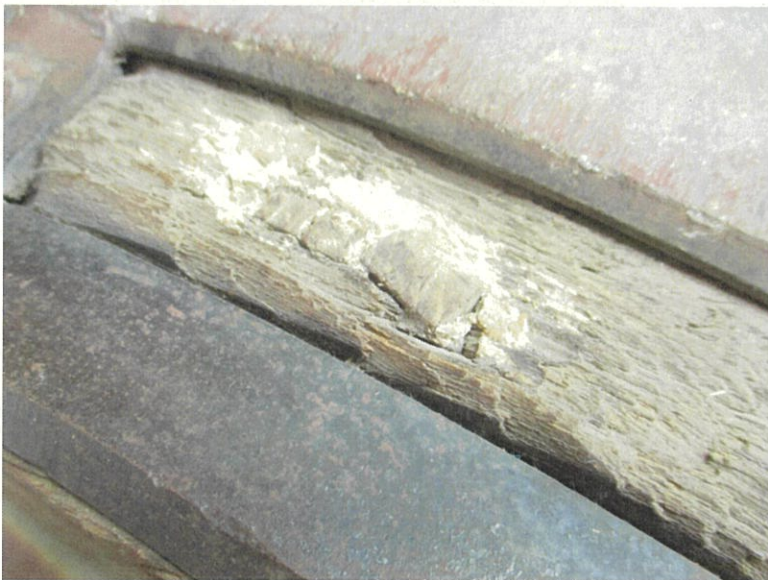
寺内町車山の車輪（計 4 輪）

外周の状態が非常に悪い

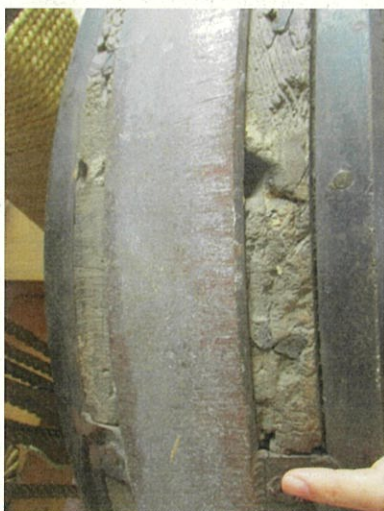
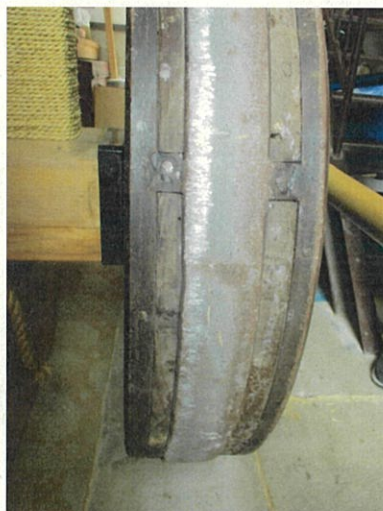
寺内町車山の車輪（計 4 輪）

外周の状態が非常に悪い

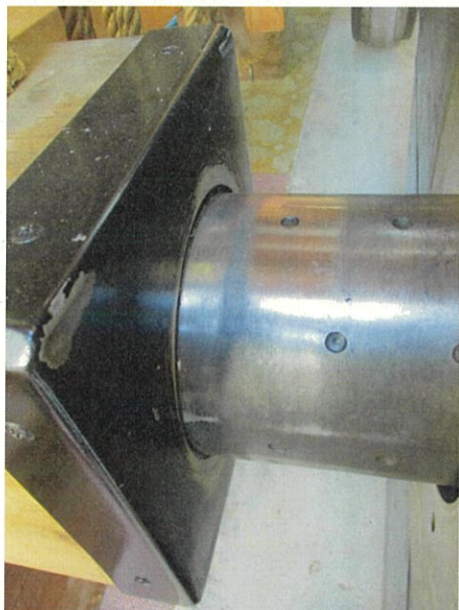
寺内町車山の車輪（計 4 輪）

芯棒包み金物

筒金具と木口包金具が接合されていないため芯棒が元折れしたときに鉄部の応力が不安である

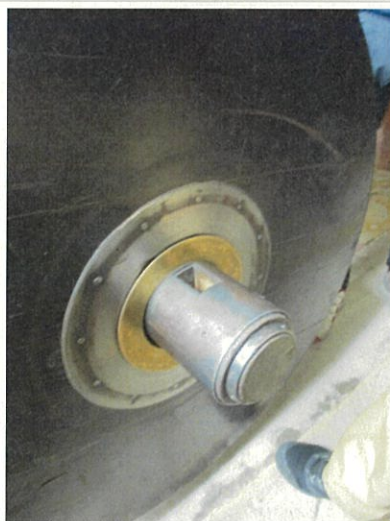
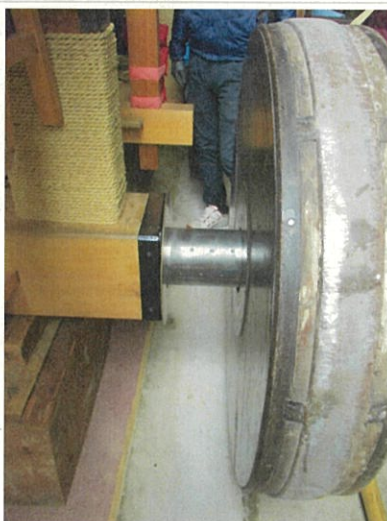
寺内町車山の車輪（計 4 輪）

楕円形の車輪ががたがたと揺れ、輪の内側が芯棒に接触するため芯棒包み金物（筒金具）を留めるビスの頭が取れてくる

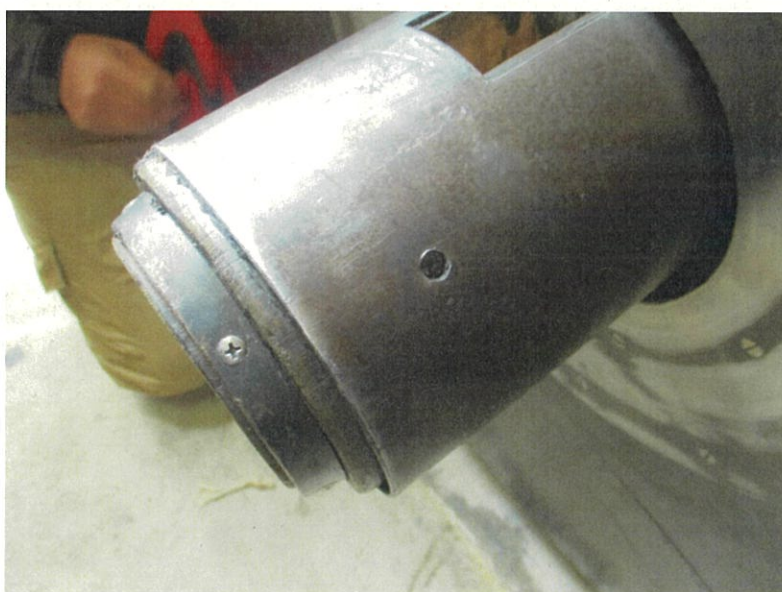
寺内町車山の車輪（計 4 輪）

芯棒包み金物（筒金具）を留めるビスの頭が取れている

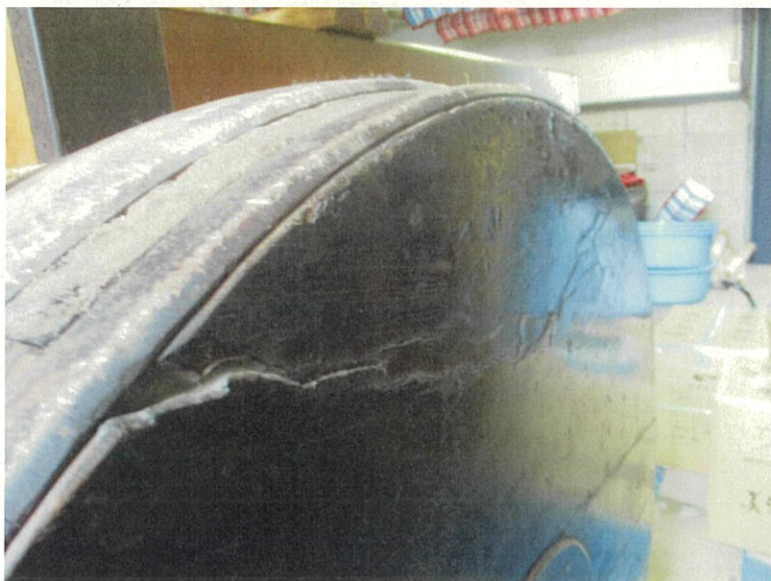
寺内町車山の車輪（計 4 輪）

見付面にも割れが目立つ

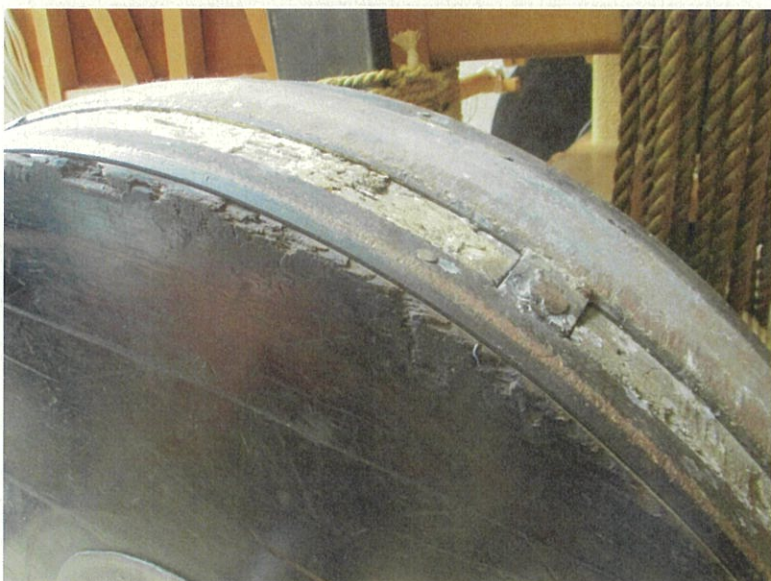
寺内町車山の車輪（計 4 輪）

見付面の接地付近部分の割損が多い

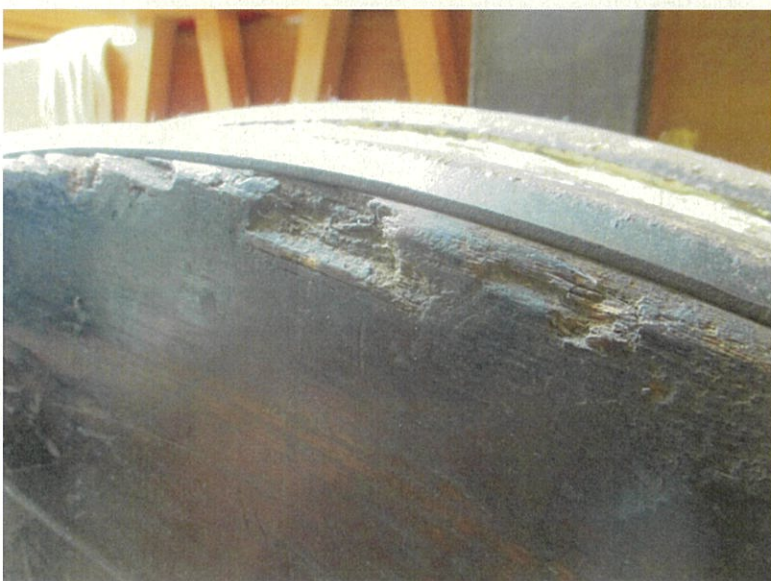
寺内町車山の車輪（計 4 輪）

見付面の接地付近部分の割損が多い

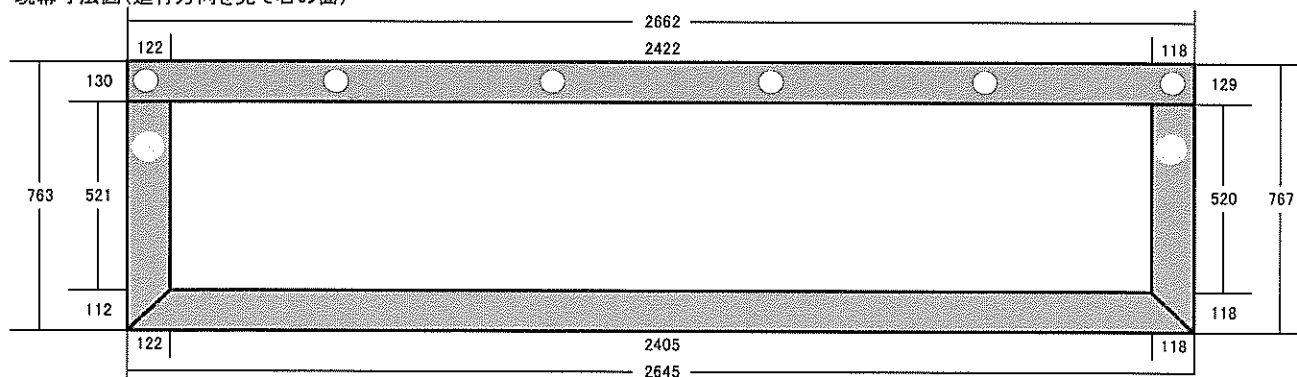
現幕寸法図(進行方向を見て右の面)

※右面の額縁上辺のみ他面と縫い目が異なる
