② 旧小守家住宅

■ 建造物名 旧小守家住宅【登録有形文化財建造物】

■ 事業内容

【構造】・・・蟻害で腐食した柱及び土台を除去し、部材の差替えを行う。

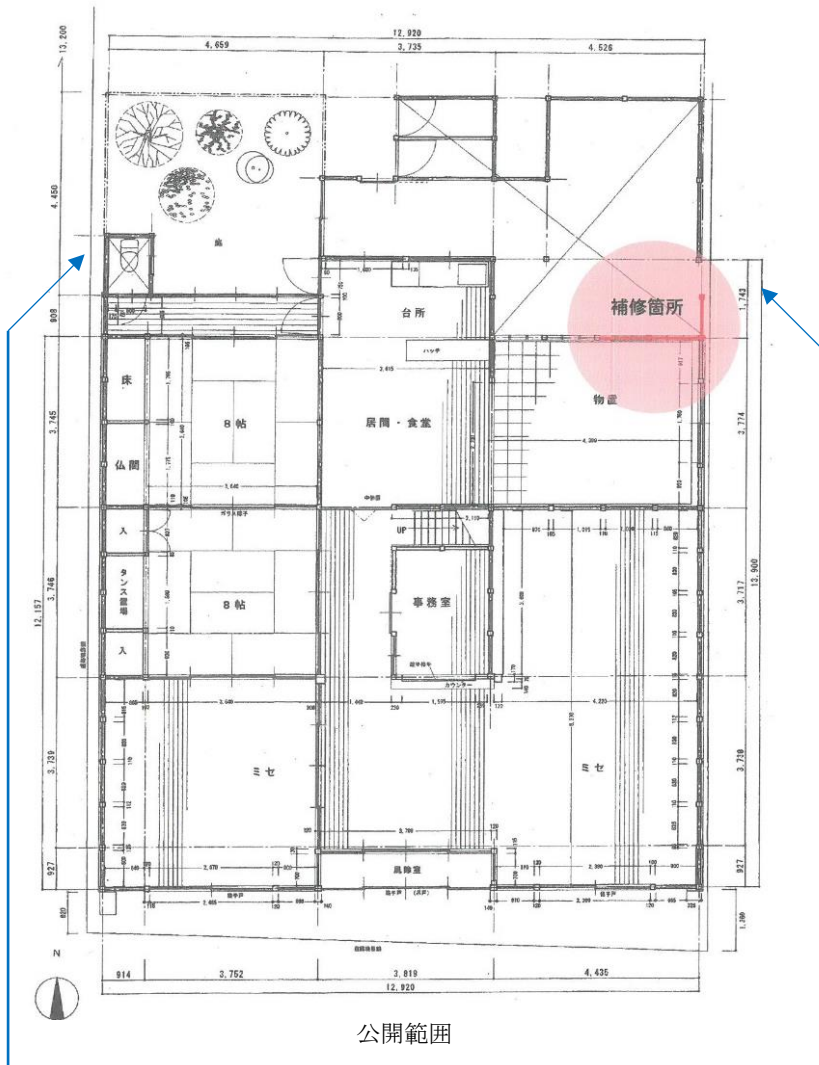
旧小守家1階平面図

物置北側（増築部分）に以前は浴室を設置していたとのことで、湿気が多かったと予想される。浴室が設置されていたためか、物置北東隅の柱から南側ギャラリーにかけて蟻害が見られる。

そのため蟻害の範囲を確かめ、その部分の部材を取り換える工事を行う。

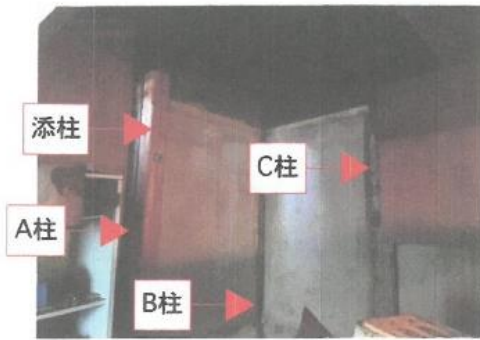
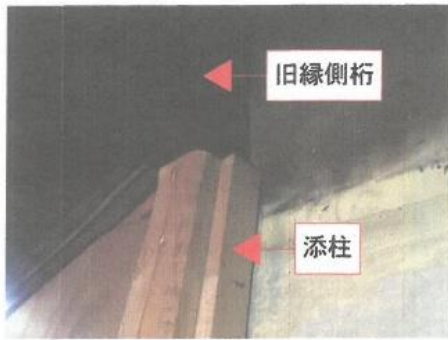
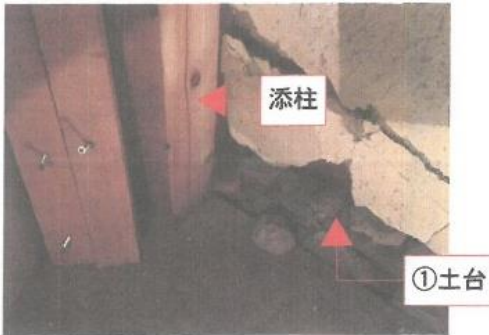
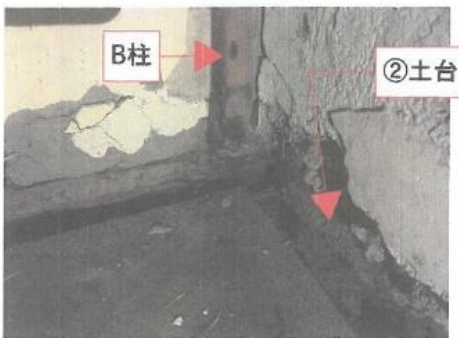
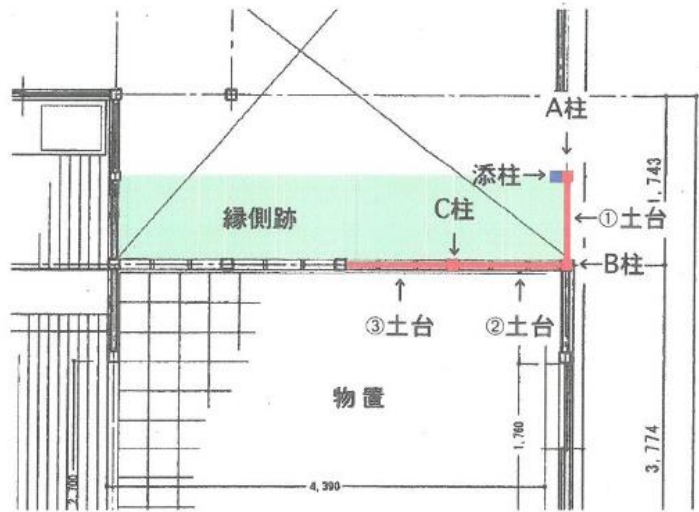
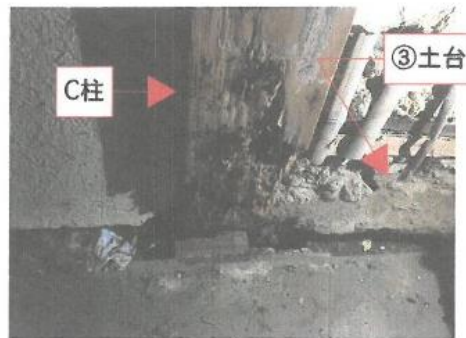
この建屋北東角に伊勢湾台風被害後、縁側を解体し、在来風呂を設置されていた。在来風呂は現在解体されて、物置となっている。

A～C柱の根元、①～③土台が腐朽し存在しない。
旧縁側の桁を支えるA柱には、添柱がボルト締めされている。

①土台の基礎は長方形加工の御影石、②と③土台の基礎は丸形の自然川石。
