## ② 旧小守家住宅

■ 建造物名 旧小守家住宅【登録有形文化財建造物】

■ 所在地 犬山市大字犬山字東古券

【構造】・・・蟻害で腐食した柱及び土台を除去し、部材の差替えを行う。

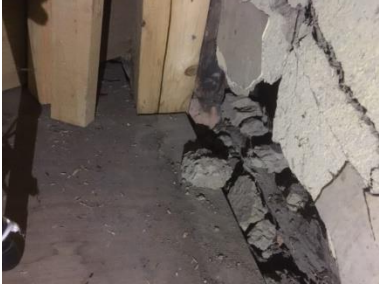
物置北側（増築部分）に以前は浴室を設置していたとのことで、湿気が多かったと予想される。浴室が設置されていたためか、物置北東隅の柱から南側ギャラリーにかけて蟻害が見られる。

①増築部東柱。北増築部分より撮影。

そのため蟻害の範囲を確かめ、その部分の部材を取り換える工事を行う。

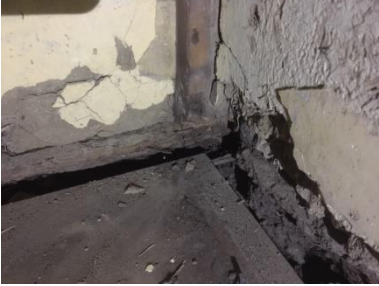
②物置北東角柱。北増築部分より撮影。

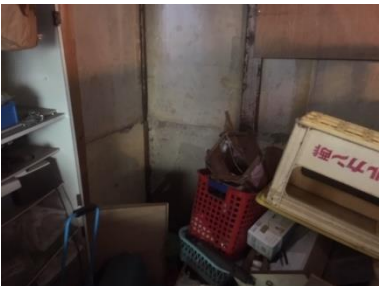
③物置北東部分。北増築部分より撮影。

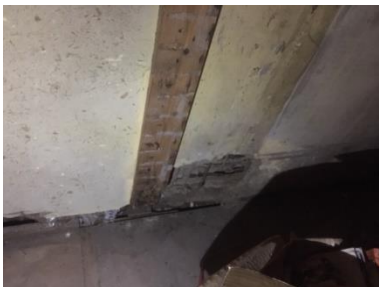
④物置北柱。北増築部分より撮影。

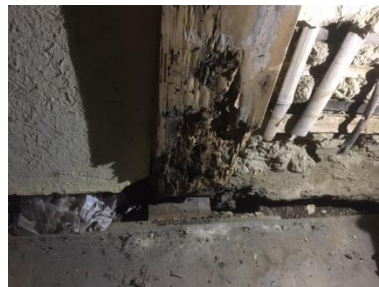
④物置北柱足元。北増築部分より撮影。

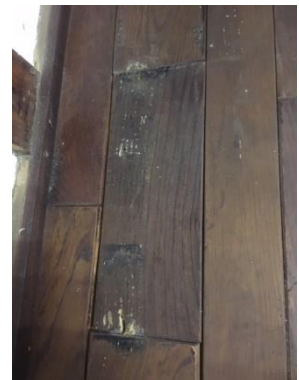
⑤ミセ床の蟻害。
