## 第3章 指定地および追加指定候補地の概要

## 3-2 指定地および追加指定候補地の概要

## 第4章 史跡の現状と整備に向けた課題

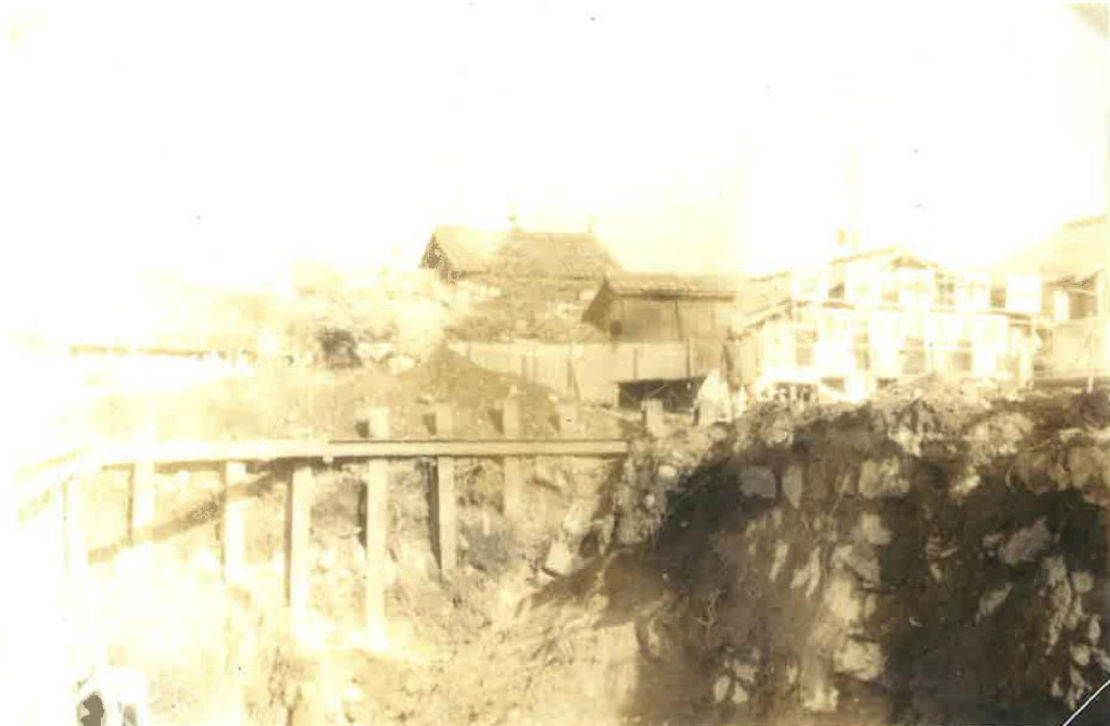
図 3.10 犬山市福祉会館建設時石垣出土写真

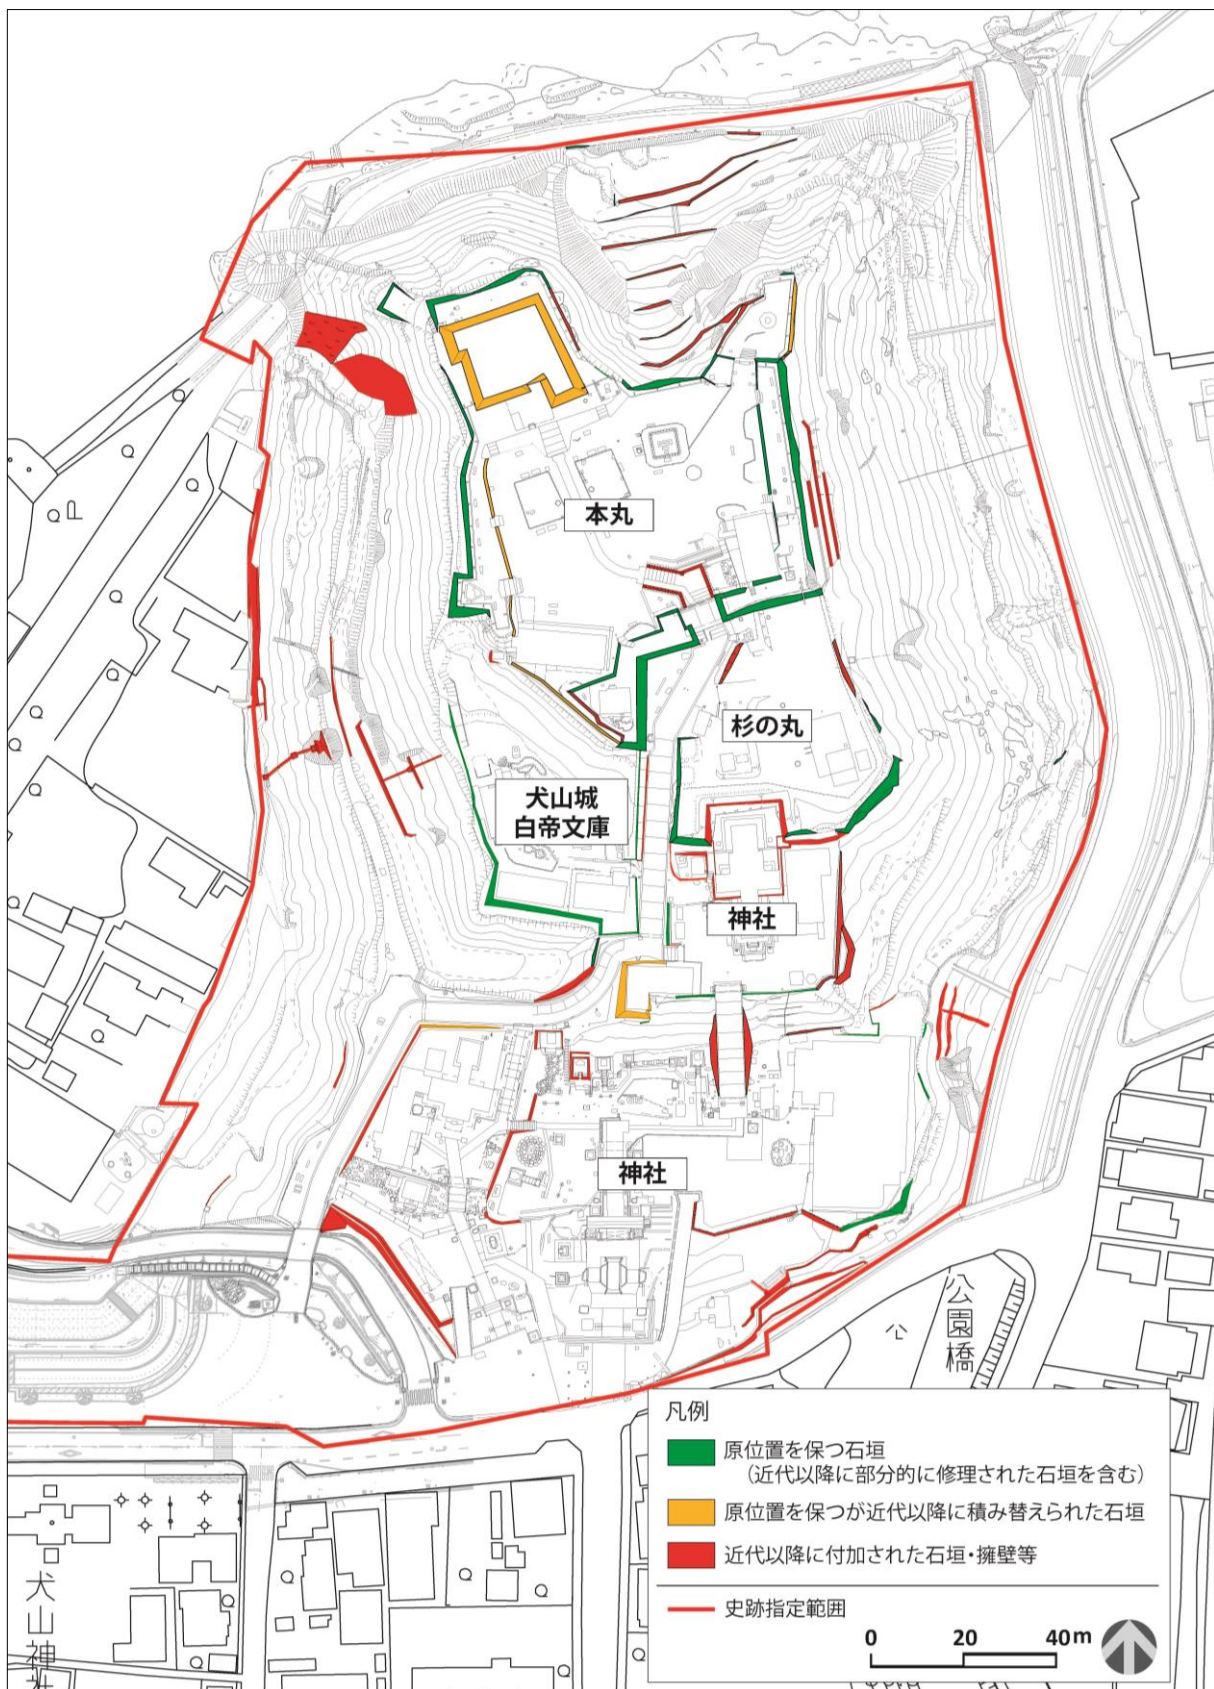
図 4.1 犬山城の石垣分布（修理対象石垣は石垣カルテ作成後に決定）

- ・ 本丸西南側の弓矢櫓付近の石垣、七曲北西側の石垣で一部落石が発生し応急修理が行われた。
  - ・ 現状では、石垣背面に水みちが発生していたり、雨水が集中的に流入している箇所は確認されていないが、大半の石垣については上部の構造物は失われており、背面に降った雨水は浸透する状況となっている。
  - ・ 城山外縁西側の堀、土塁及び塹堀は、治山工事などにより一部改変されている。
  - ・ 城山外縁東側及び西側に南北方向に延びる切岸、城山外縁北東の堀切は一部埋もれている部分はあるものの、旧状を留めている。
- ③ 道跡（大手道、七曲道跡、城山外縁東側の道跡、天守前・鉄門内側階段（北・西））
- ・ 大手道は後世の改変で岩坂門跡から鉄門の間及び黒門跡西側の本来の枡形空間の形状が変わっている。
  - ・ 天守前に東西方向に敷設されていた階段は改変され、鉄門から天守まで敷設されている園路の延長として天守入口まで石階段が設置されている。また、この石階段の左右両側もかつては階段であったが、現在は修景用に植栽されている。

- ・ 遺構の分布及び残存状況を把握するための発掘調査を計画的・継続的に実施していく必要がある。
- ・ 今後、石垣カルテ（石積の技法、石垣の段数、属性、場所、石材種類や、加工状況、刻印、孕み等の破損状況等）の作成に加え、構築時期・修理履歴等についても調査・整理を行い、来訪者動線や周囲の影響も踏まえつつ、修理の必要性や優先度を検討し計画的に整備を行う必要がある。
- ・ 城郭全体の歴史を把握するため、犬山城および城主成瀬家に関する資料の保存・公開・収集、調査・研究、教育普及等を行っている公益財団法人犬山城白帝文庫と連携を取りながら、多角的に調査・研究を進める必要がある。

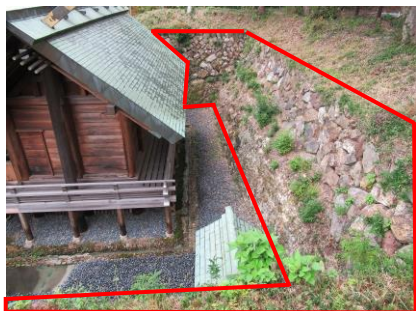
- ・ 発掘調査に基づく遺構の保存・修理はこれまでほとんど実施されていない。
- ・ 大手道を介して各曲輪へ連絡する犬山城の特徴的な城郭構造は、神社の遷座に伴い杉の丸と桐の丸の間の石垣が改変され、双方の曲輪の形状が一部改変されている。

写真4.1 改変された桐の丸北側石垣（赤枠部分）

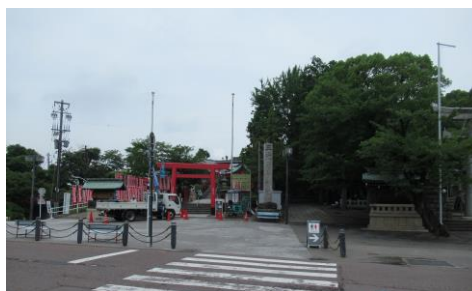
- ・ 松の丸南には堀（空堀で東側の一部が水堀）が存在したが現在は埋め立てられ、境内地及び市道となっている（位置については図4.10を参照）。

写真4.2 現在の堀跡付近

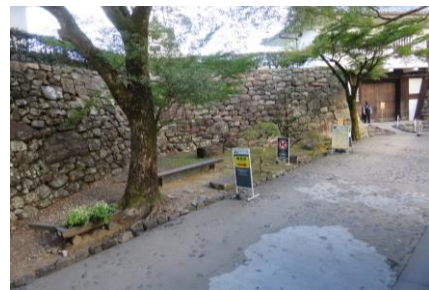
- ・ 絵図と現状を比較すると、杉の丸の西側の石垣が滅失しているため、岩坂門跡と鉄門の間の外枅形の形状が昭和30年代後半の写真においても変化しているのが分かる（位置については図4.10を参照）。

写真 4.7 後世の改変が加えられた外枅形部分（岩坂門跡から鉄門の間）

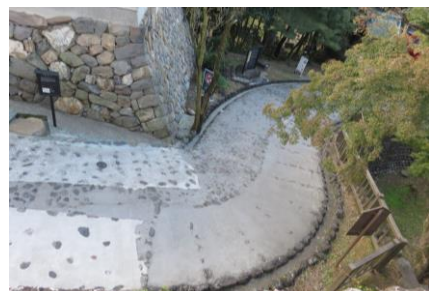
写真 4.8 後世の改変が加えられた外枅形部分（黒門跡付近）

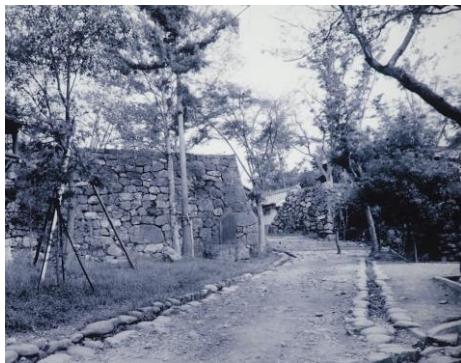
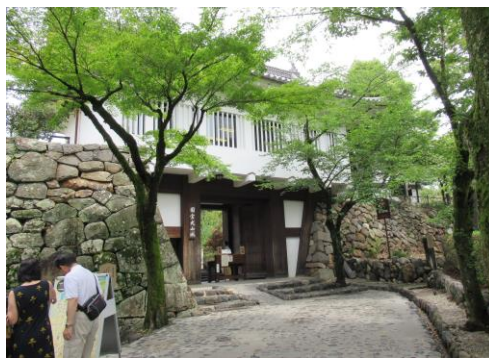
写真 4.9 大手道の古写真（昭和 30 年代後半頃）と現在の大手道（鉄門跡付近）

- ・ 古写真には、大手道と樅の丸石垣、大手道と杉の丸の間にある低い石積の植栽帯が存在せず、本来の大手道の幅員は現在より広く、現在の路面より低い位置にあったと推定される。

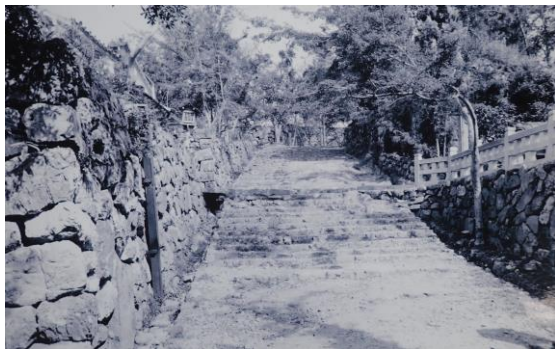
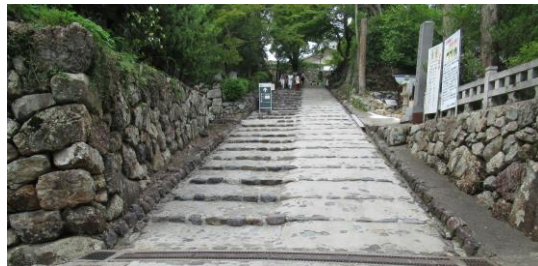
写真 4.10 大手道の古写真（昭和 30 年代後半頃）と現在の大手道（黒門跡付近から見る）

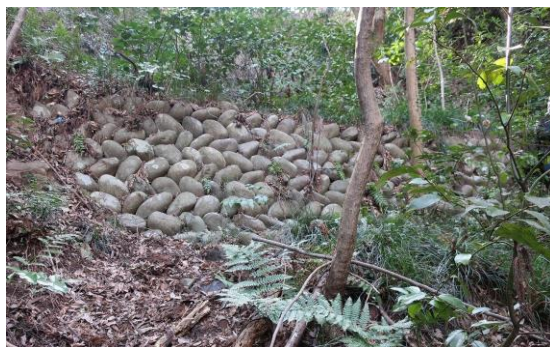
- ・ 七曲道は絵図上にはその存在が描かれているが、防災を目的とした土留め擁壁の設置や樹木の繁茂により、その経路等の全容が確認できない（位置については図 4.10 を参照）。

写真 4.11 現在の七曲道付近（防災擁壁の整備）

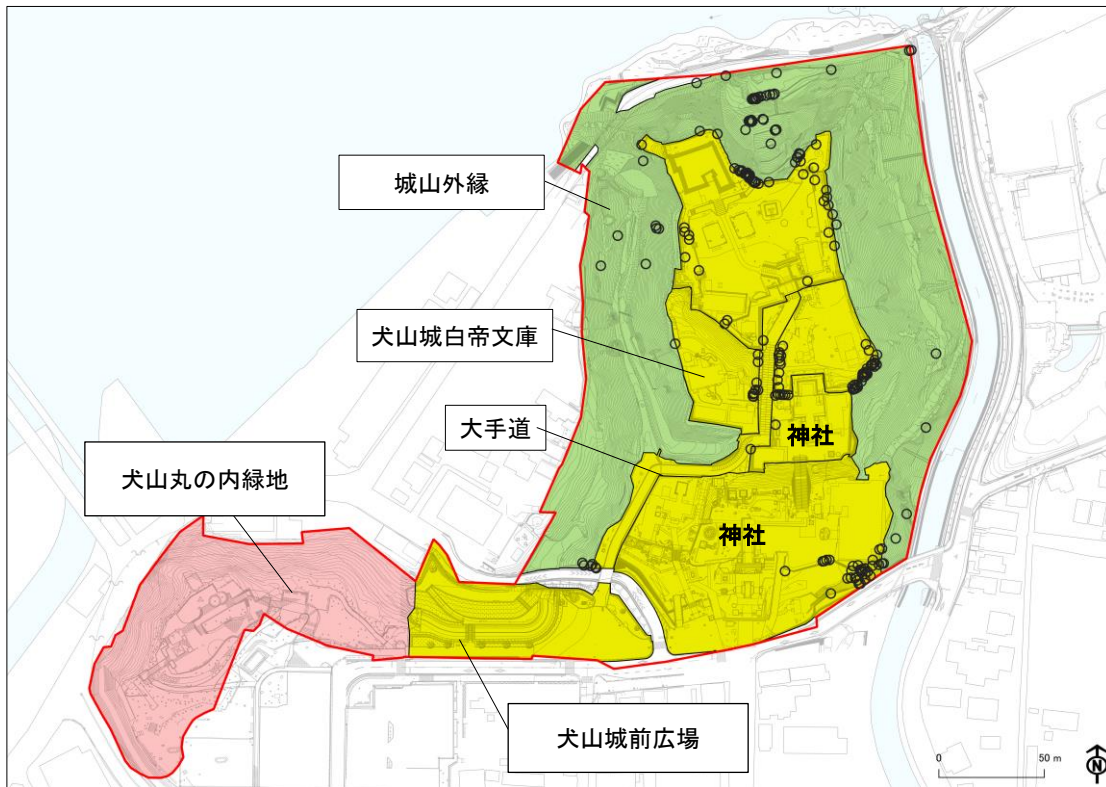
- ・ これまで名勝としての景観保全として枯損木処理を目的とした剪定、伐採、枝打ち等を行っている。
- ・ 「国宝犬山城天守・史跡犬山城跡保存活用計画」に基づき、石垣の保存、眺望等に影響を与える管理対象木の剪定、伐採を順次進めている。
- ・ サクラ、モミジ等の修景植栽木の中には、老木化し樹勢の衰退したものが見られる。
- ・ 平成 27 年度（2015）に実施された城山の樹木調査、令和元年度（2019）から 2 年度（2020）にかけて、史跡指定地内全域において実施した樹木調査により、石垣等の遺構の倒壊、緩み、孕み等の直接的な要因になり得ると考えられる管理対象木、遺構や眺望等に影響を及ぼす恐れのある樹木等を特定し、「国宝犬山城天守・史跡犬山城跡保存活用計画」の中で植生管理計画を定めている。

図 4.14 遺構に影響を及ぼす恐れのある樹木位置図(○印) (犬山城樹木調査 (令和2年度)より抜粋)
