第3節 天守の保存管理

1 天守の保護方針

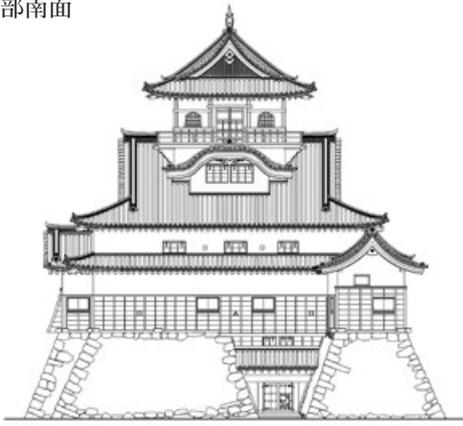
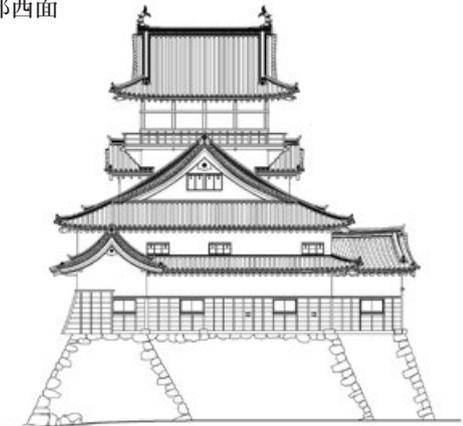
南立面図	西立面図

外部南面	外部西面

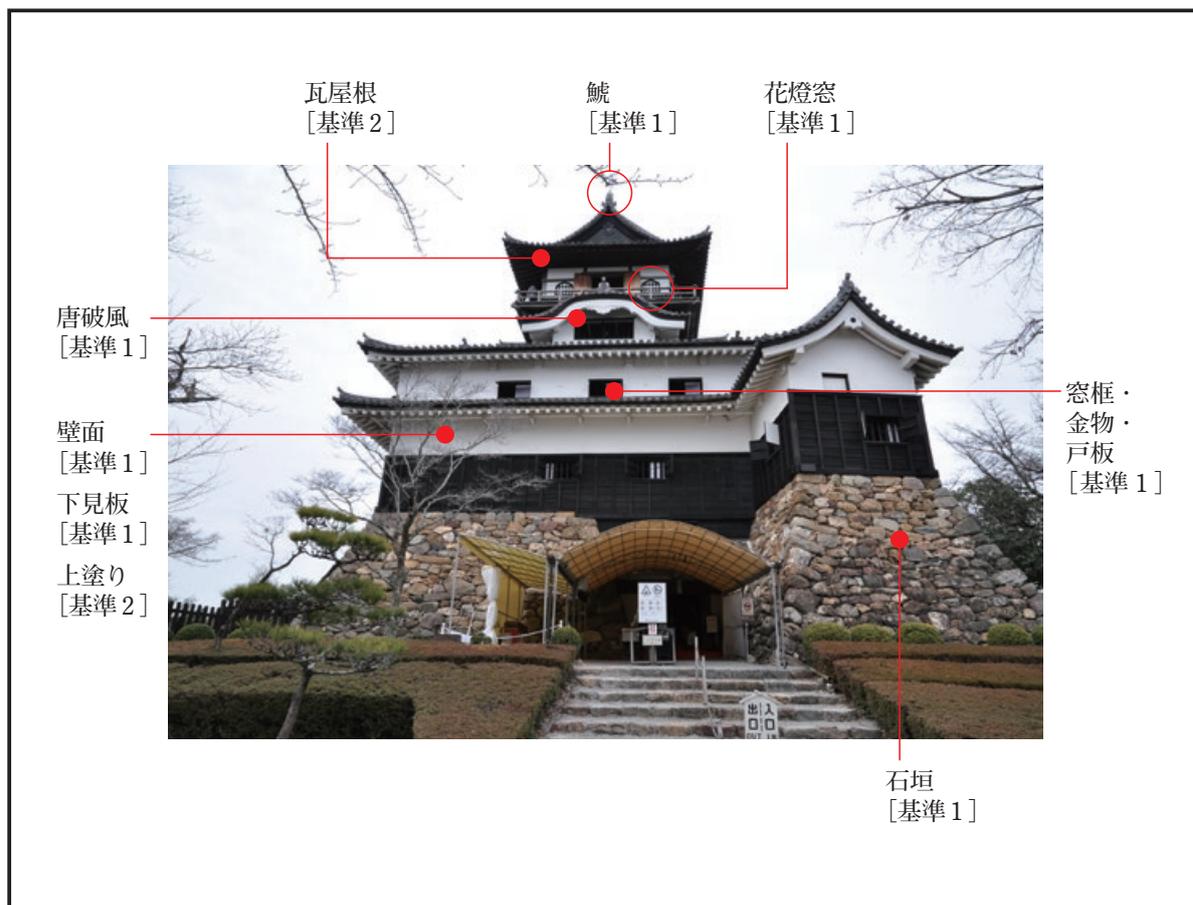
図 4.24 外部の部位の設定と保護の方針

部分	部 位	基準	現 状 ・ 指 摘
外部 南面	鯨	1	
	瓦屋根	2	本瓦葺
	花燈窓(南面と北面のみ)	1	化粧窓
	破風	1	南面と北面に唐破風
	壁面下地	1	
	壁面上塗り	2	白漆喰塗
	壁面下見板	1	腰竪棧付下見板(墨塗、一部令和元年修理時に浸透型木材保護塗料塗り)
	窓框・金物	1	
	窓戸板	1	突き上げ戸、外両開き戸(一階)、片引き戸(一階附櫓高窓)
	石垣	1	自然石・粗加工石の乱積、布積

註：東面、西面、北面については部位の設定が同じであるため、ここでは省略する。

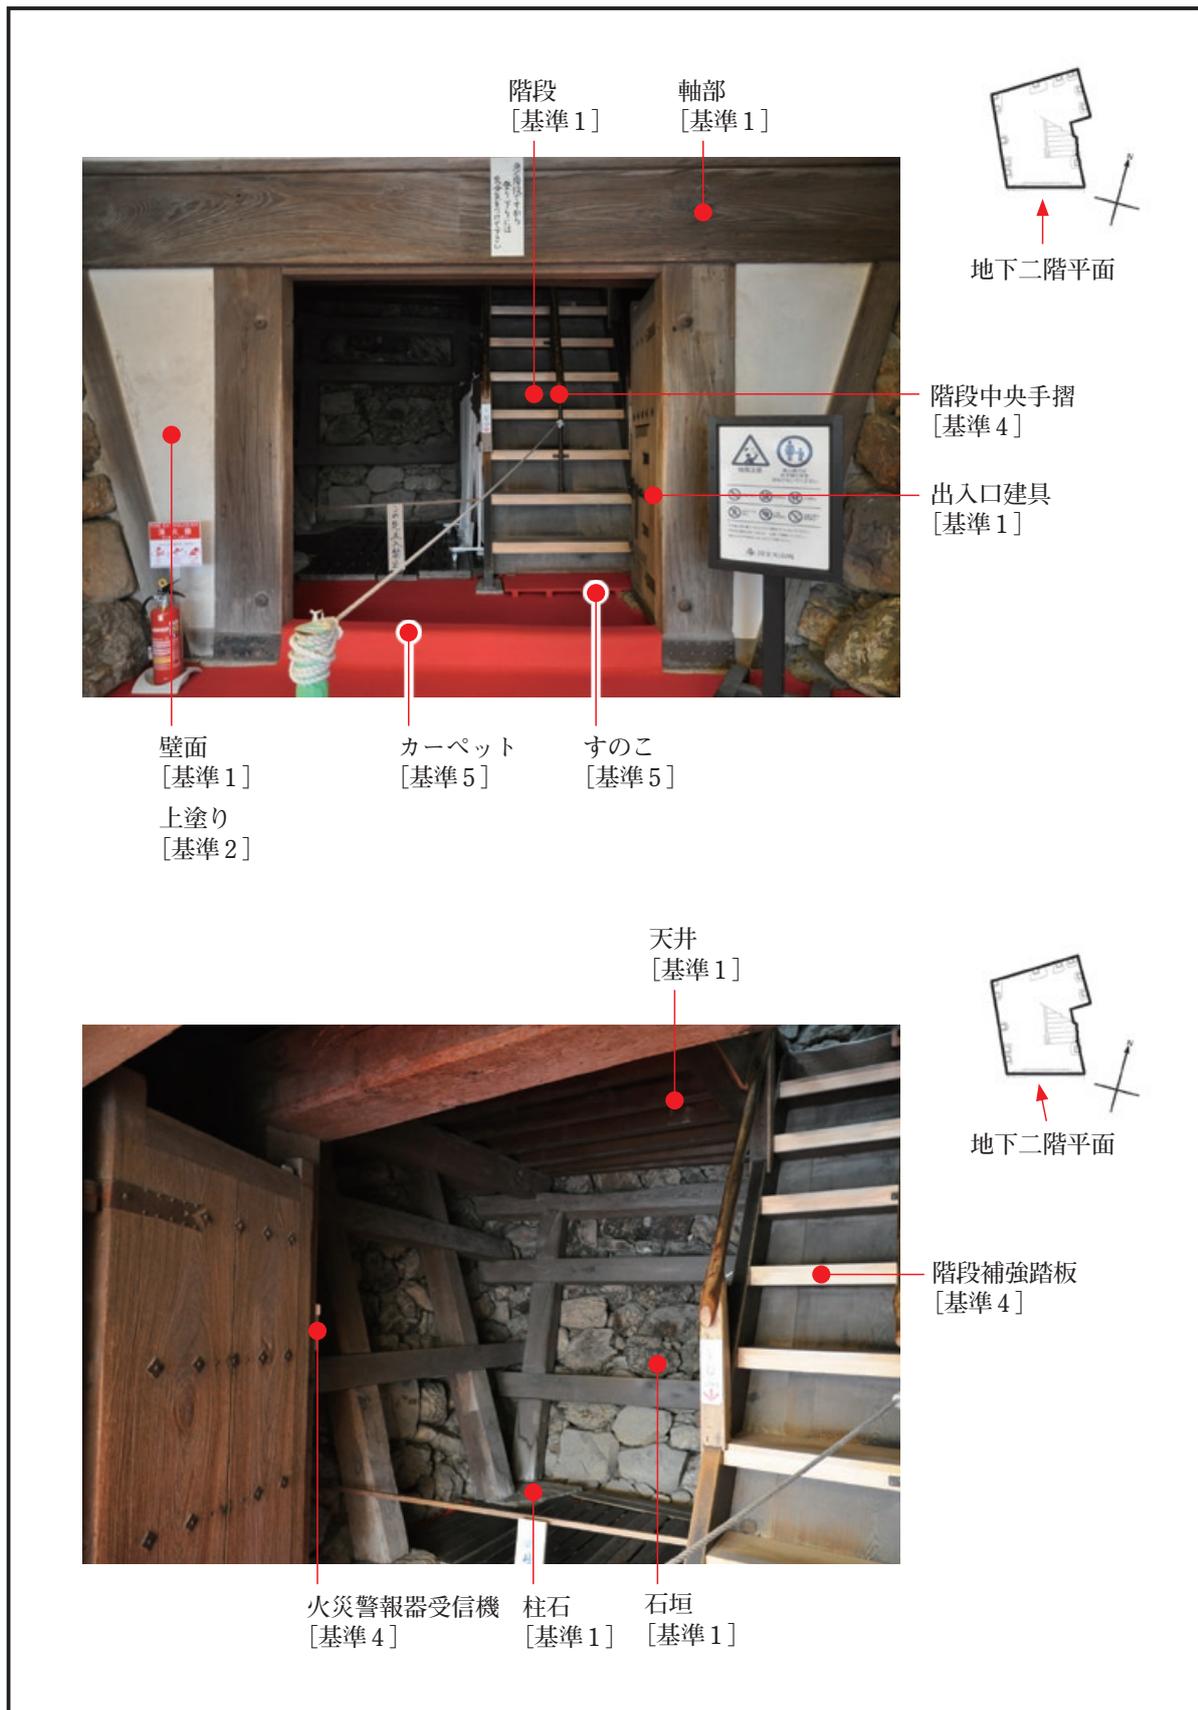
図4.25 地下二階(穴蔵)の部位の設定と保護の方針

部分	部 位	基準	現 状 ・ 指 摘
地下 二階 (穴蔵)	床面	1	土間の上にコンクリート打、モルタル仕上げ
	石垣	1	自然石・粗加工石の乱積、布積
	壁面下地	1	
	壁面上塗り	2	白漆喰塗
	天井	1	根太天井
	出入口建具	1	門構え両開き内開き板扉、潜戸付
	軸部	1	
	柱石、玄関門構え柱石	1	花崗岩、ノミ切仕上げ
	階段	1	
	階段中央手摺	4	
	階段補強踏板	4	
	カーペット	5	
	すのこ	5	
	照明	4	電球、蛍光灯
	火災警報器受信機	4

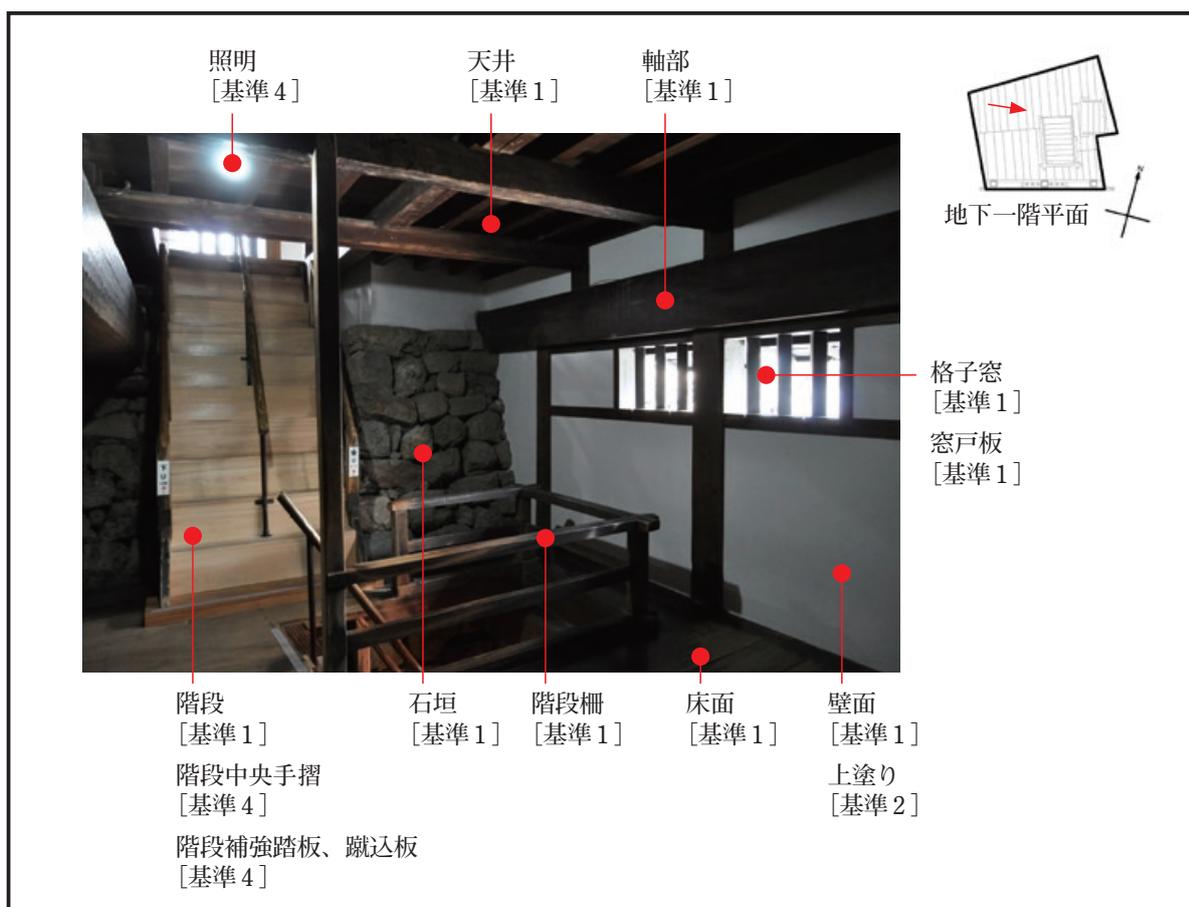
図4.26 地下一階(穴蔵)の部位の設定と保護の方針

部分	部 位	基準	現 状 ・ 指 摘
地下一階 (穴蔵)	床面	1	拭板敷
	石垣	1	自然石・粗加工石乱積、布積
	壁面下地	1	
	壁面上塗り	2	白漆喰塗
	天井	1	根太天井
	格子窓	1	縦連子
	窓戸板	1	突き上げ戸
	軸部	1	
	階段	1	
	階段柵	1	
	階段中央手摺	4	
	階段補強踏板、蹴込板	4	
照明	4	電球

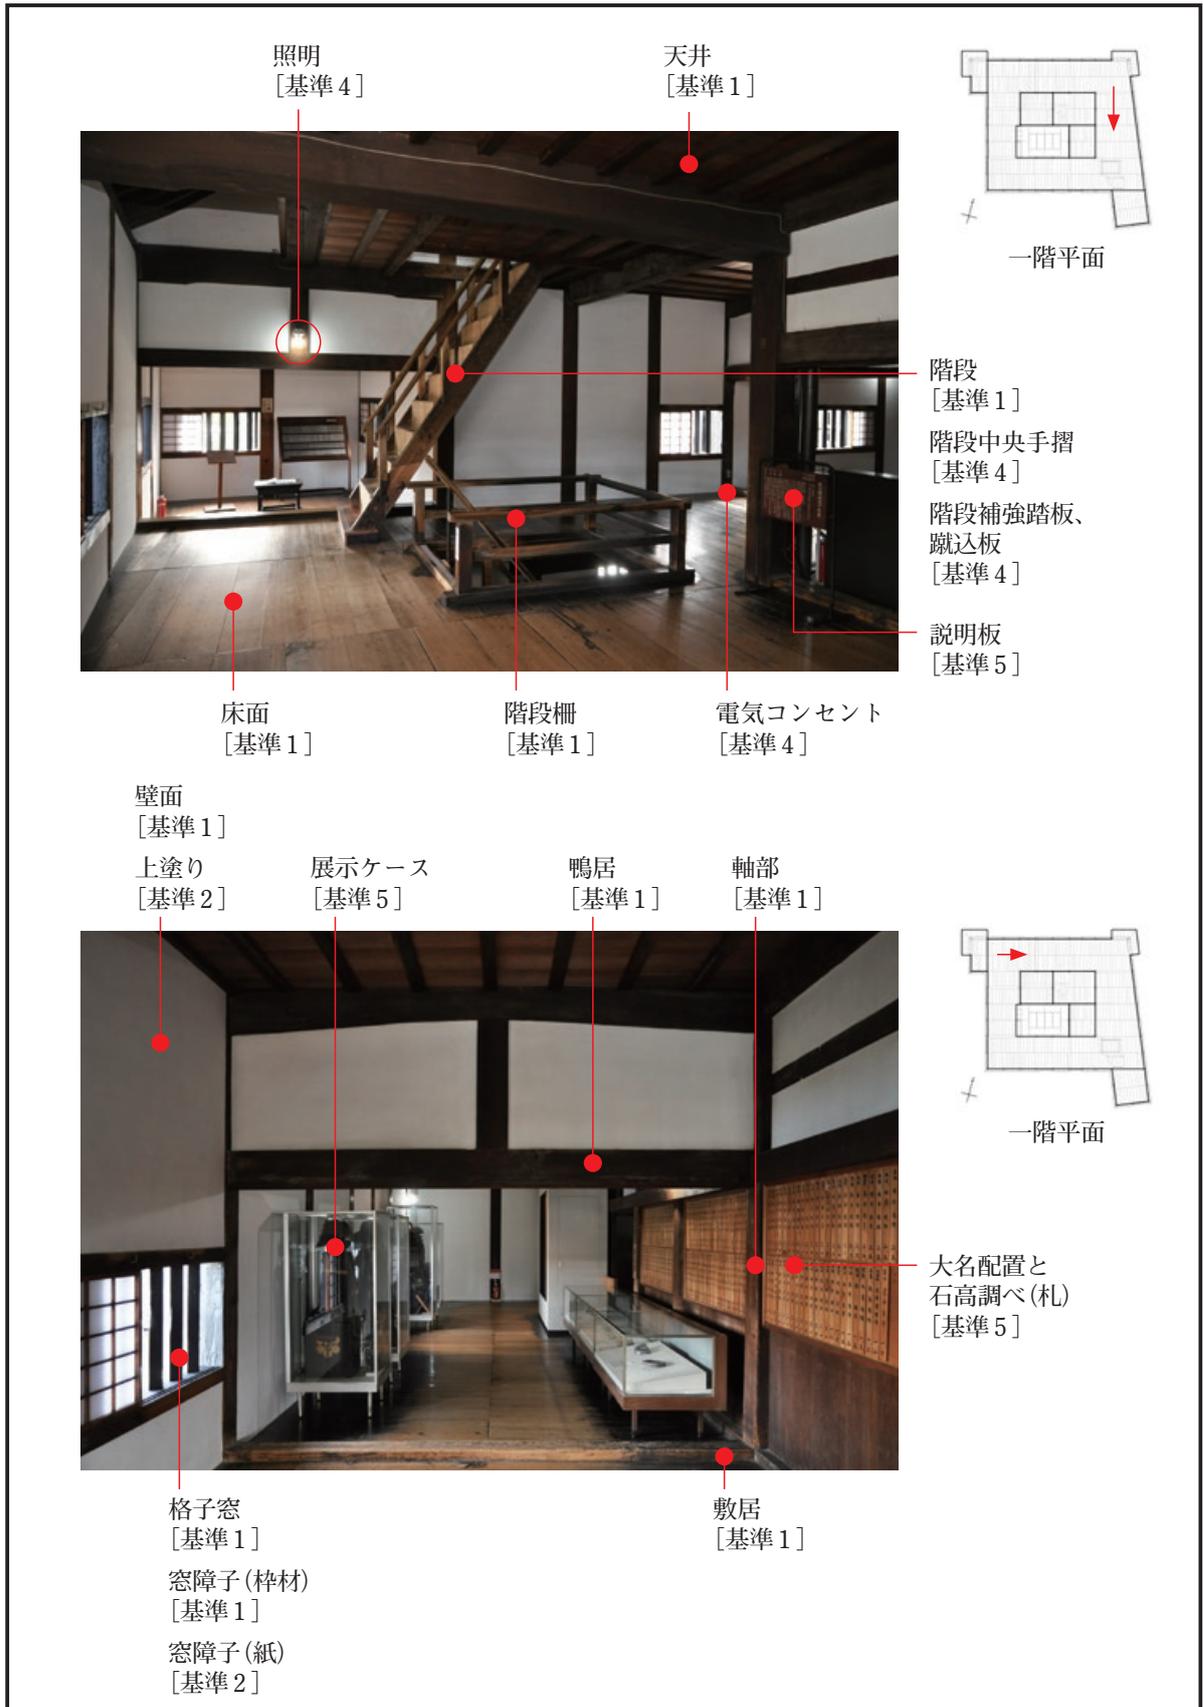
図4.27 一階武者走りの部位の設定と保護の方針

部分	部 位	基準	現 状 ・ 指 摘
一階 武者走り	床面	1	拭板敷
	壁面下地	1	
	壁面上塗り	2	白漆喰塗
	天井	1	根太天井
	格子窓	1	縦・横連子
	窓障子(杵材)	1	明障子二枚建、引き違い
	窓障子(紙)	2	
	軸部	1	
	敷居・鴨居	1	
	階段	1	
	階段柵	1	
	階段中央手摺	4	
	階段補強踏板、蹴込板	4	
	照明	4	電球
	電気コンセント	4	
	展示ケース	5	合計12個
	説明板(構造)	5	
	大名配置と石高調べ(札)	5

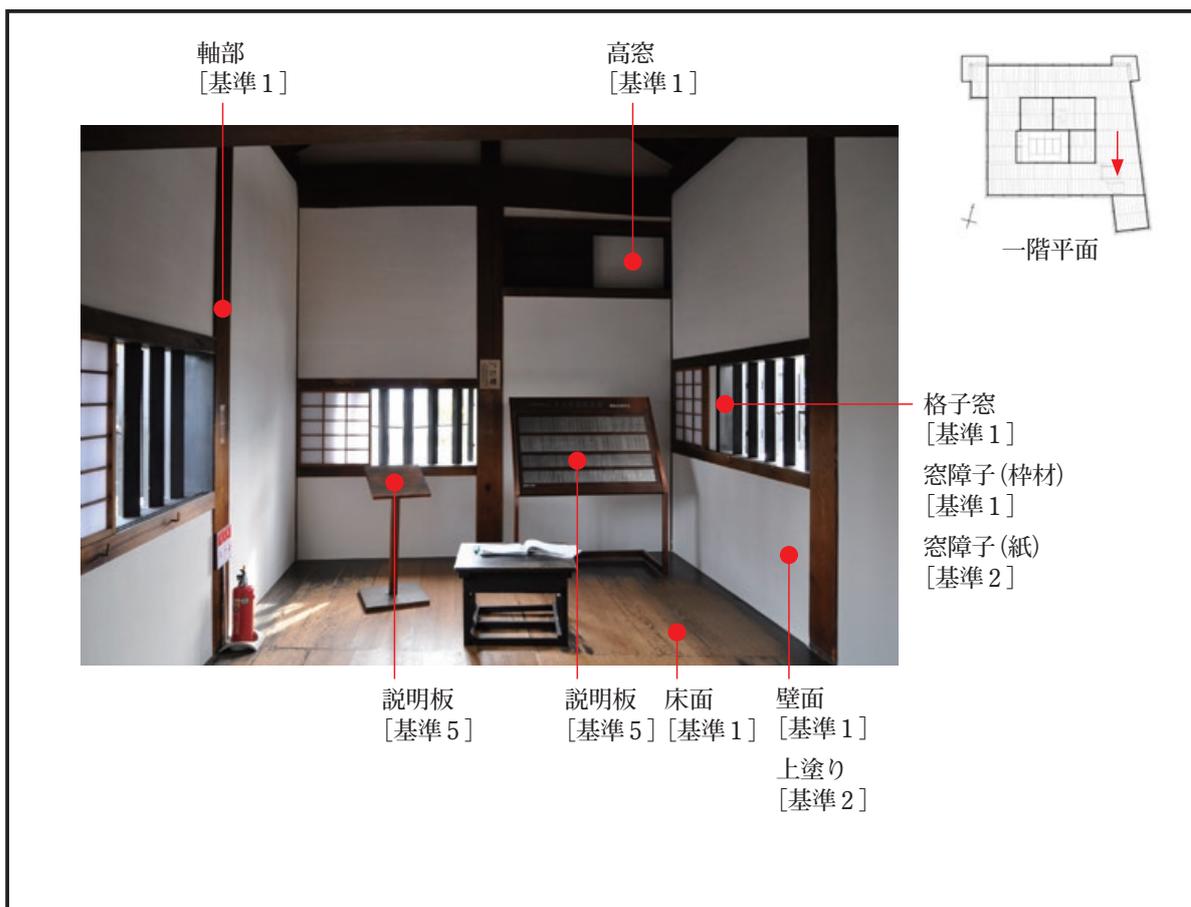
図 4.28 一階附櫓の部位の設定と保護の方針

部分	部 位	基準	現 状 ・ 指 摘
一階附櫓	床面	1	拭板敷
	壁面下地	1	
	壁面上塗り	2	白漆喰塗
	天井	1	化粧屋敷裏
	格子窓	1	縦連子
	窓障子(杵材)	1	明障子二枚建
	窓障子(紙)	2	
	高窓	1	
	敷居・鴨居	1	
	軸部	1	
	説明板	5	
	説明板(白帝文庫組織)	5

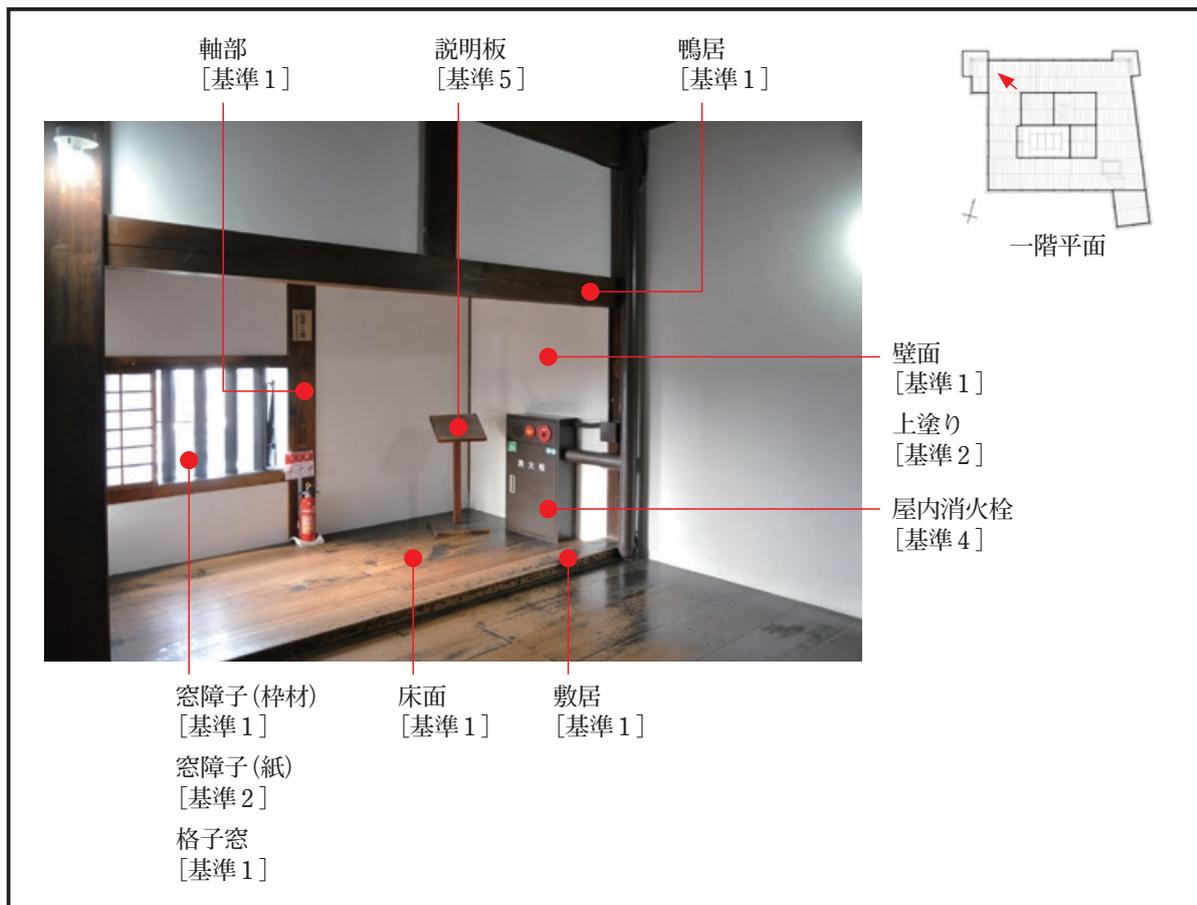
図4.29 一階石落しの中の部位の設定と保護の方針

部分	部 位	基準	現 状 ・ 指 摘
一階 石落し の間	床面	1	拭板敷
	壁面下地	1	
	壁面上塗り	2	白漆喰塗
	天井	1	化粧屋敷裏
	格子窓	1	縦連子
	窓障子(枳材)	1	明障子二枚建
	窓障子(紙)	2	
	軸部	1	
	敷居・鴨居	1	
	屋内消火栓	4	
	説明板	5

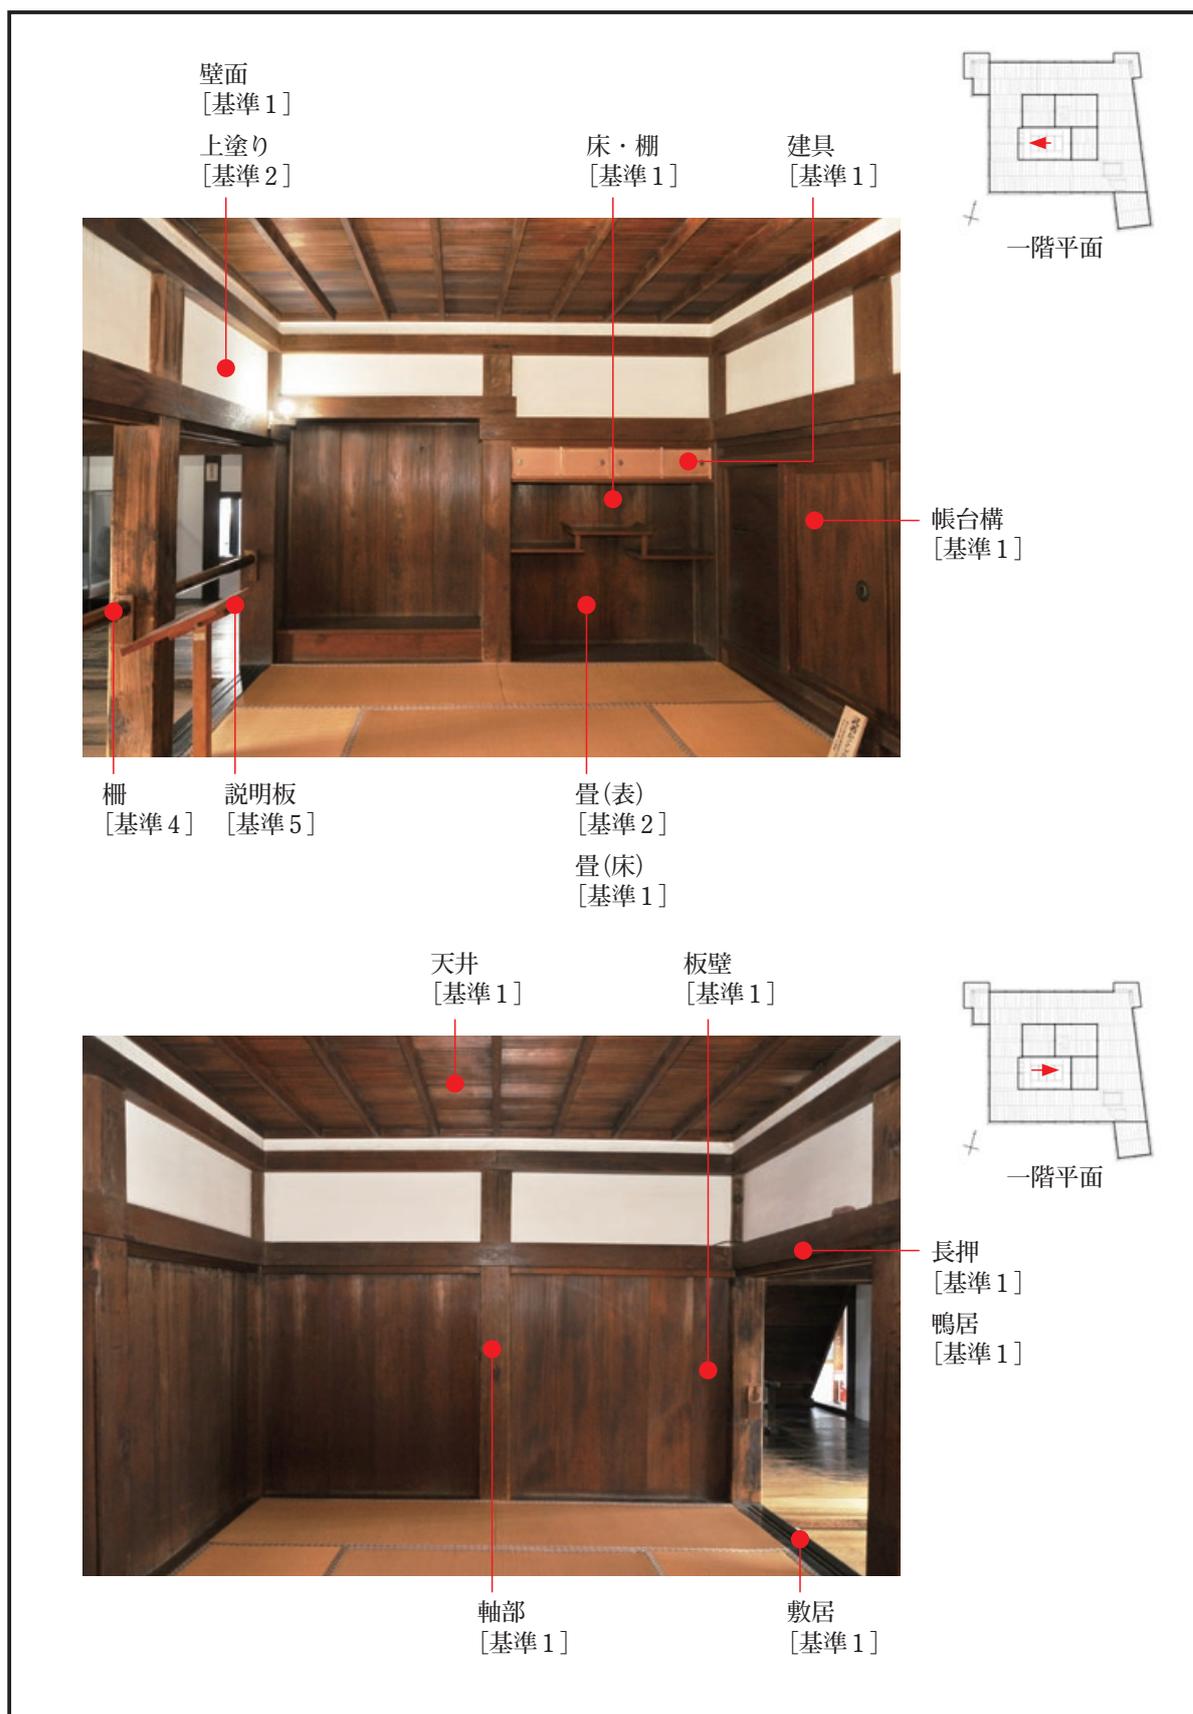
図 4.30 一階上段の間の部位の設定と保護の方針

部分	部 位	基準	現 状 ・ 指 摘
一階 上段の間	床材	1	
	畳表	2	
	畳床	1	
	板壁	1	
	天井	1	棹縁天井
	建具	1	
	床・棚	1	
	帳台構	1	
	長押	1	
	敷居・鴨居	1	
	壁面下地	1	
	壁面上塗り	2	白漆喰塗
	軸部	1	
	説明板	5	
柵	4

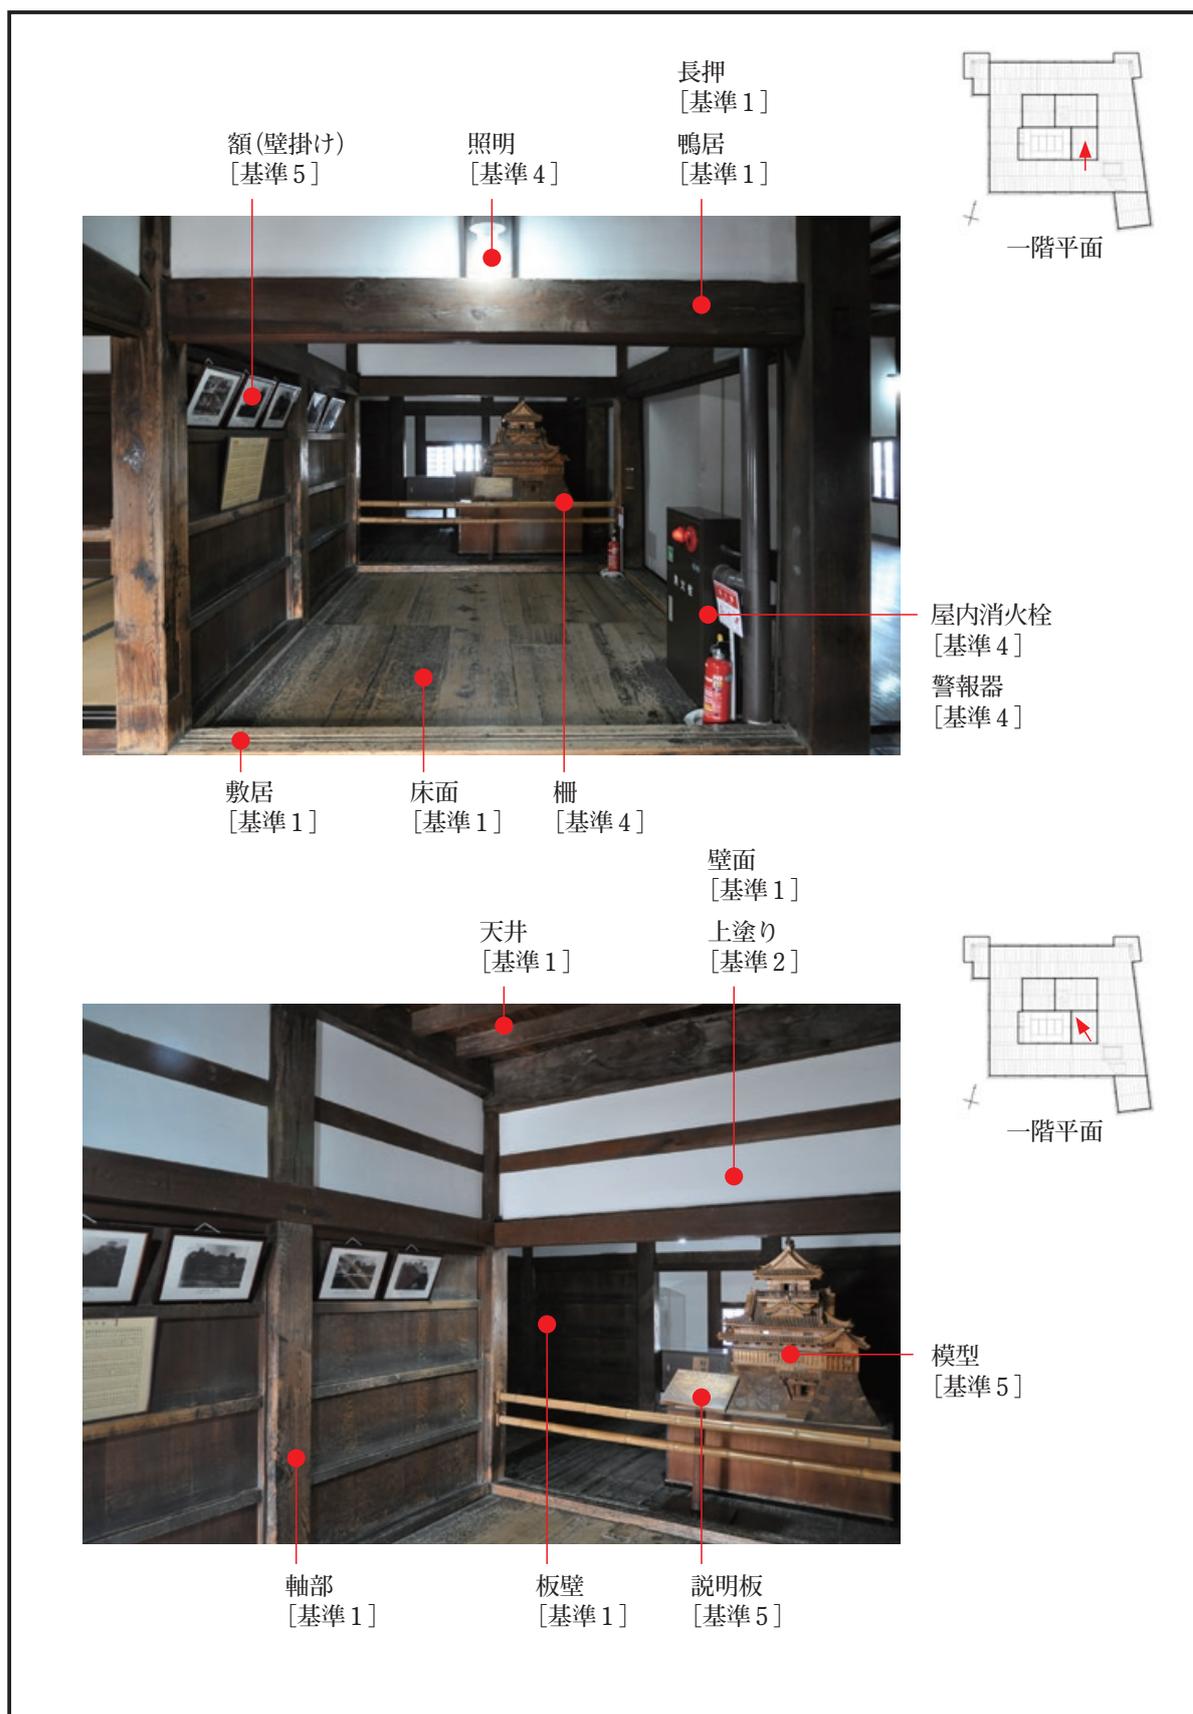
図4.31 一階第一の間、第二の間の部位の設定と保護の方針

部分	部 位	基準	現 状 ・ 指 摘
一階 第一の間 第二の間	床面	1	拭板敷
	天井	1	根太天井
	長押	1	
	敷居・鴨居	1	
	壁面下地	1	
	壁面上塗り	2	白漆喰塗
	軸部	1	
	板壁	1	板壁
	屋内消火栓	4	
	警報機	4	
	照明	4	電球
	模型	5	
	説明板	5	
	柵	4	
	額(壁掛け)	5	合計7個

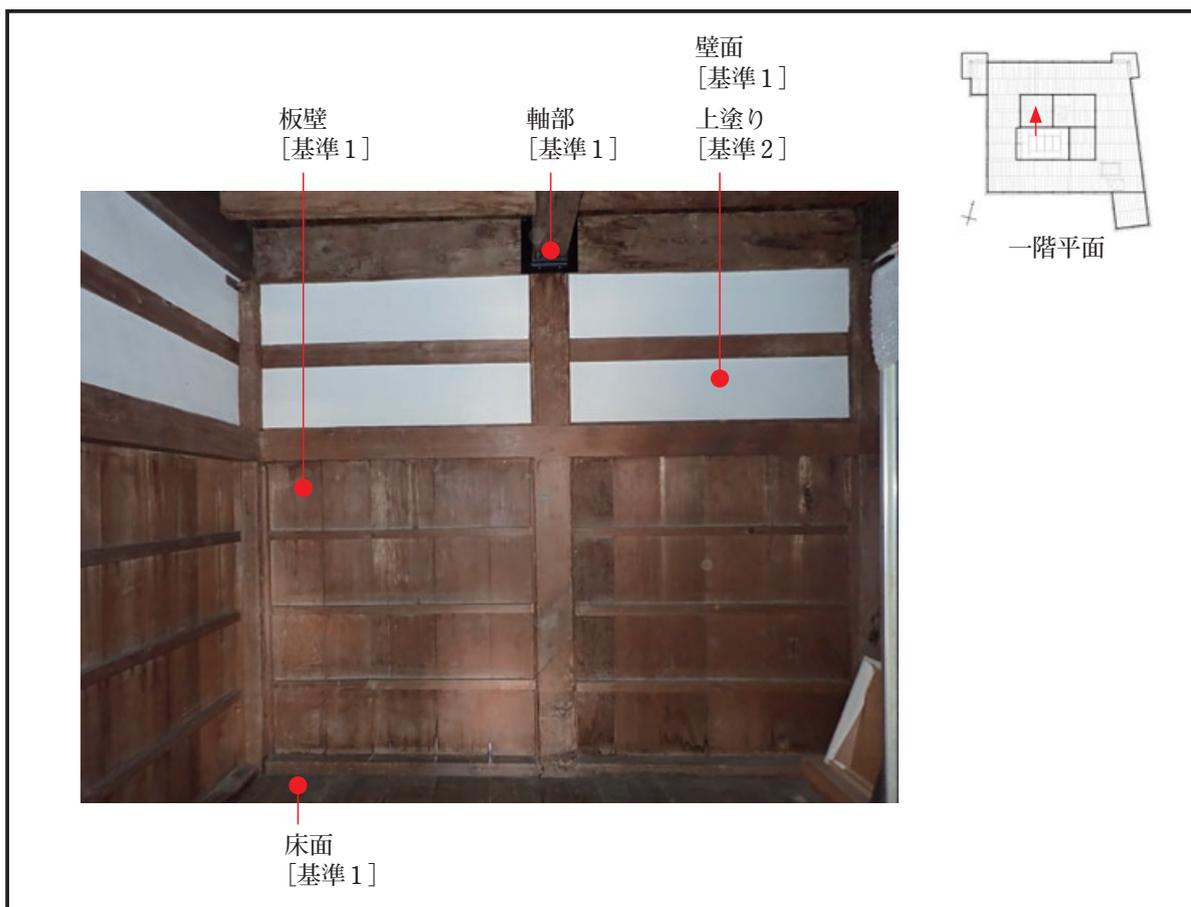
図 4.32 一階納戸の間の部位の設定と保護の方針

部分	部 位	基準	現 状 ・ 指 摘
一階 納戸の間	床面	1	拭板敷
	壁面下地	1	
	壁面上塗り	2	白漆喰塗
	板壁	1	
	天井	1	根太天井
	長押	1	
	敷居・鴨居	1	
	軸部	1

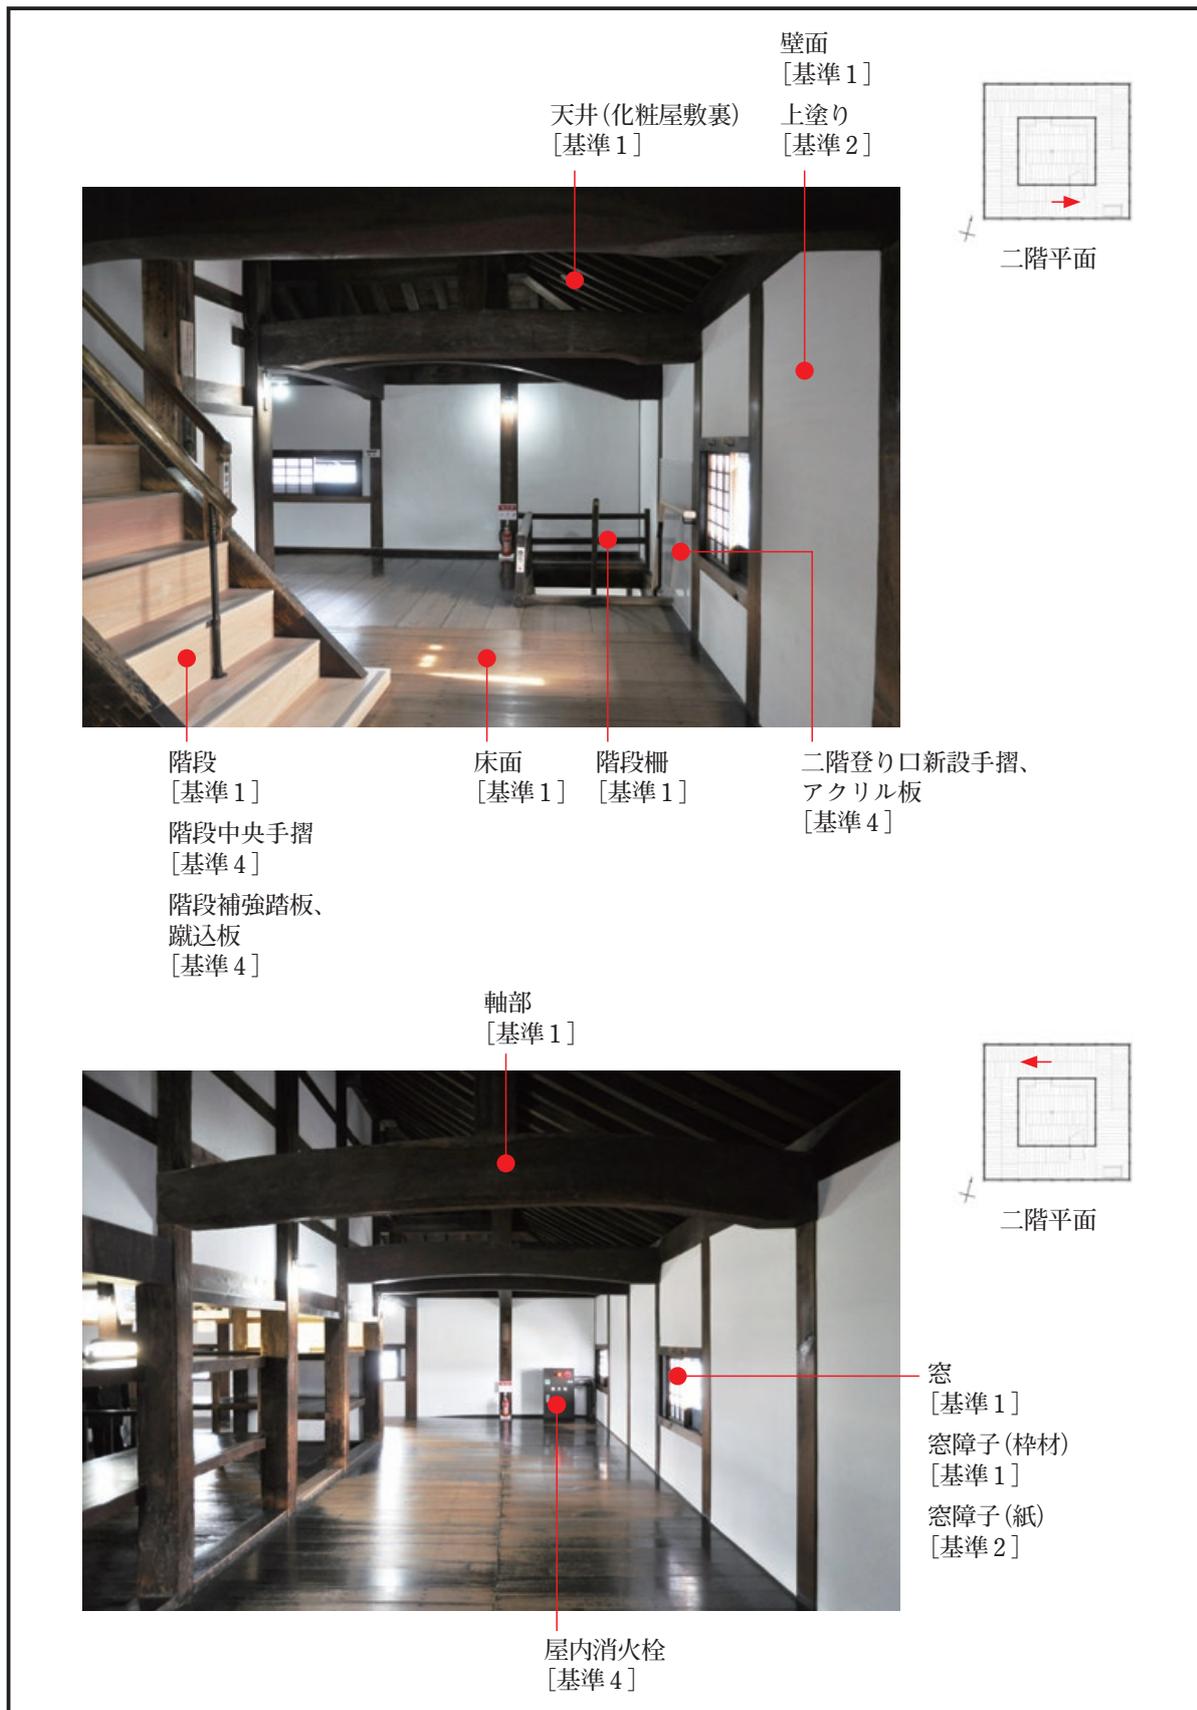
図4.33 二階武者走りの部位の設定と保護の方針

部分	部 位	基準	現 状 ・ 指 摘
二階 武者走り	床面	1	拭板敷
	壁面下地	1	
	壁面上塗り	2	白漆喰塗
	天井	1	化粧屋敷裏
	窓	1	
	窓障子(杵材)	1	明障子二枚建、引き違い
	窓障子(紙)	2	
	軸部	1	
	階段	1	
	階段柵	1	
	階段中央手摺	4	
	二階登り口新設手摺、 アクリル板	4	
	階段補強踏板、蹴込板	4	
	屋内消火栓	4

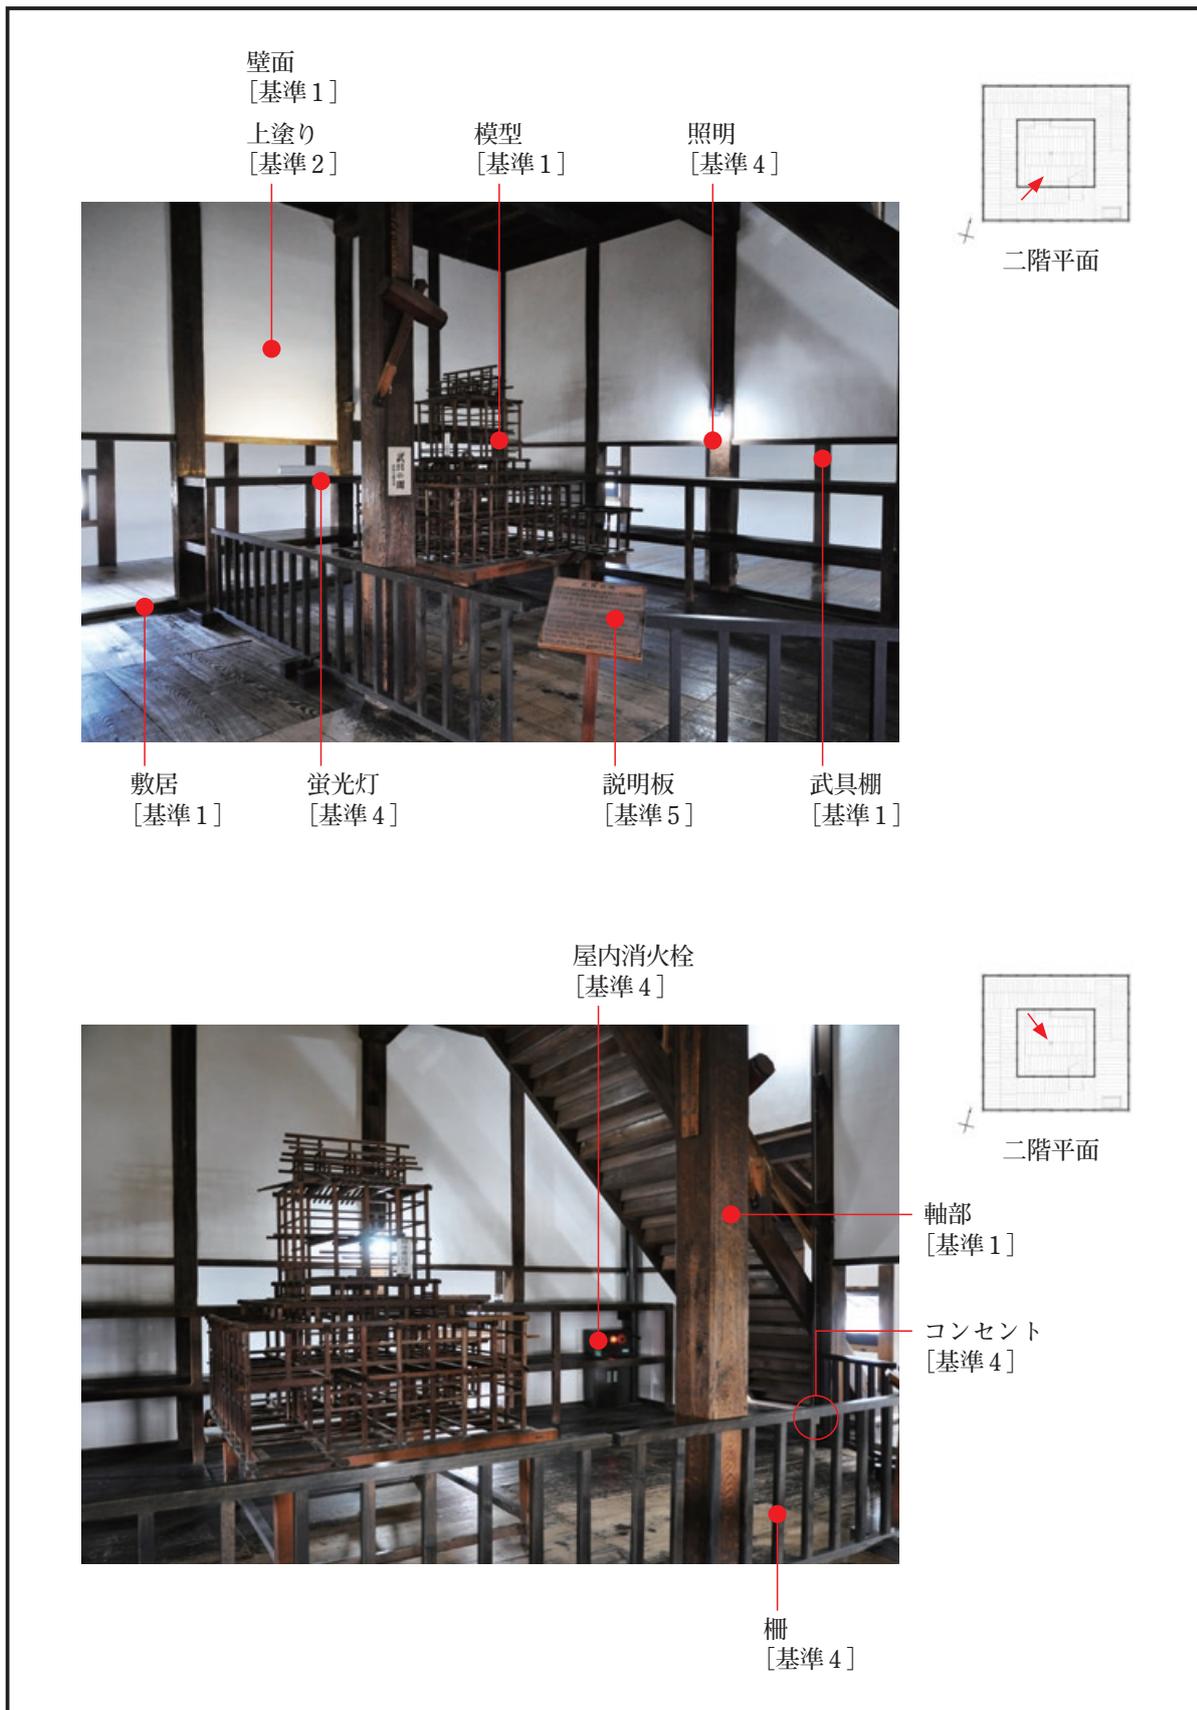
図4.34 二階武具の間の部位の設定と保護の方針

部分	部 位	基準	現 状 ・ 指 摘
二階 武具の間	床面	1	拭板敷
	壁面下地	1	
	壁面上塗り	2	白漆喰塗
	天井	1	根太天井
	長押	1	
	敷居・鴨居	1	
	軸部	1	
	武具棚	1	2段
	軸部模型	1	国宝指定対象外。ただし天守軸組のディテールを表す貴重なものであるため、基準1とした
	照明	4	電球
	コンセント	4	
	屋内消火栓	4	
	蛍光灯	4	
	額(壁掛け)	5	合計5個
	説明板	5	
柵	4

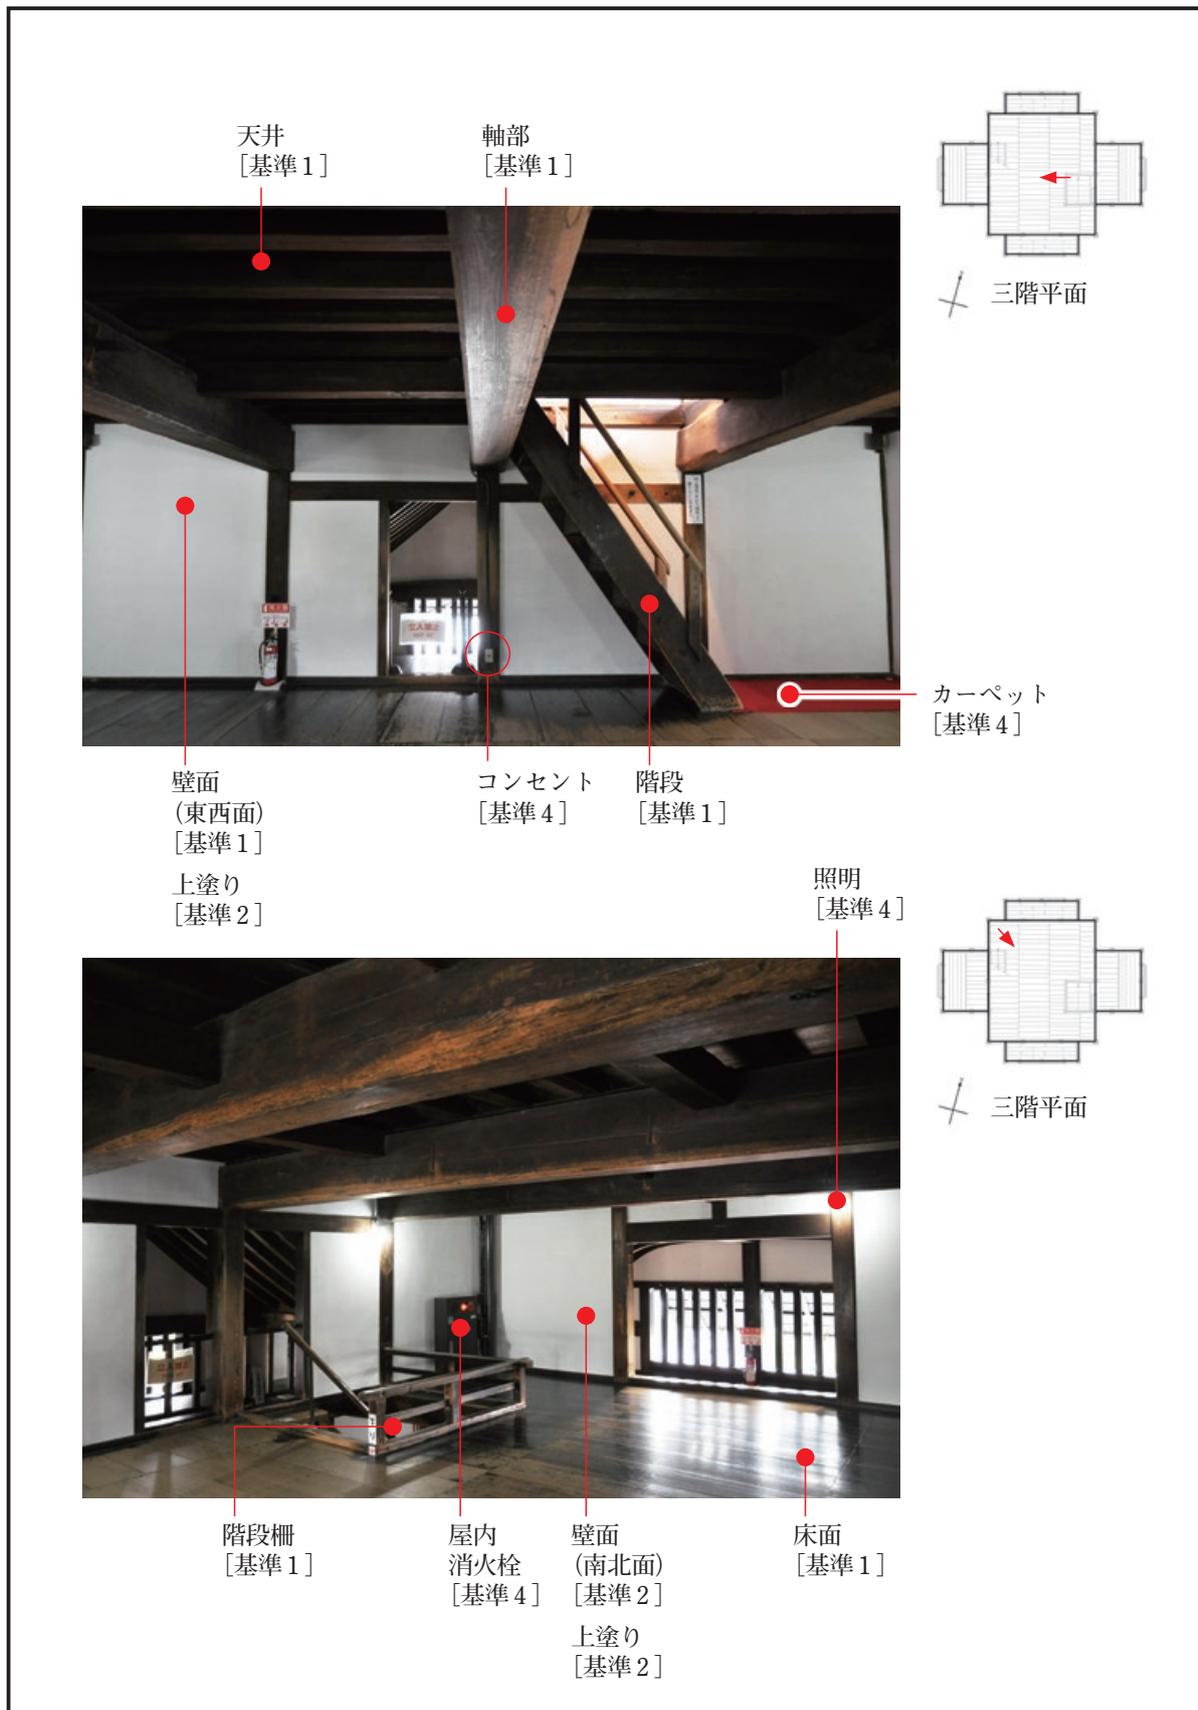
図4.35 三階内部の部位の設定と保護の方針

部分	部 位	基準	現 状 ・ 指 摘
三階 内部	床面	1	拭板敷
	壁面下地(東西面)	1	
	壁面下地(南北面)	2	註) 今後壁仕様を復元する可能性もあるため、基準2とした
	壁面上塗り	2	白漆喰塗
	天井	1	根太天井
	長押、敷居	1	
	軸部	1	
	階段、階段柵	1	
	カーペット	4	
	照明	4	電球
	屋内消火栓、警報機	4	
	コンセント	4	
	説明板	5

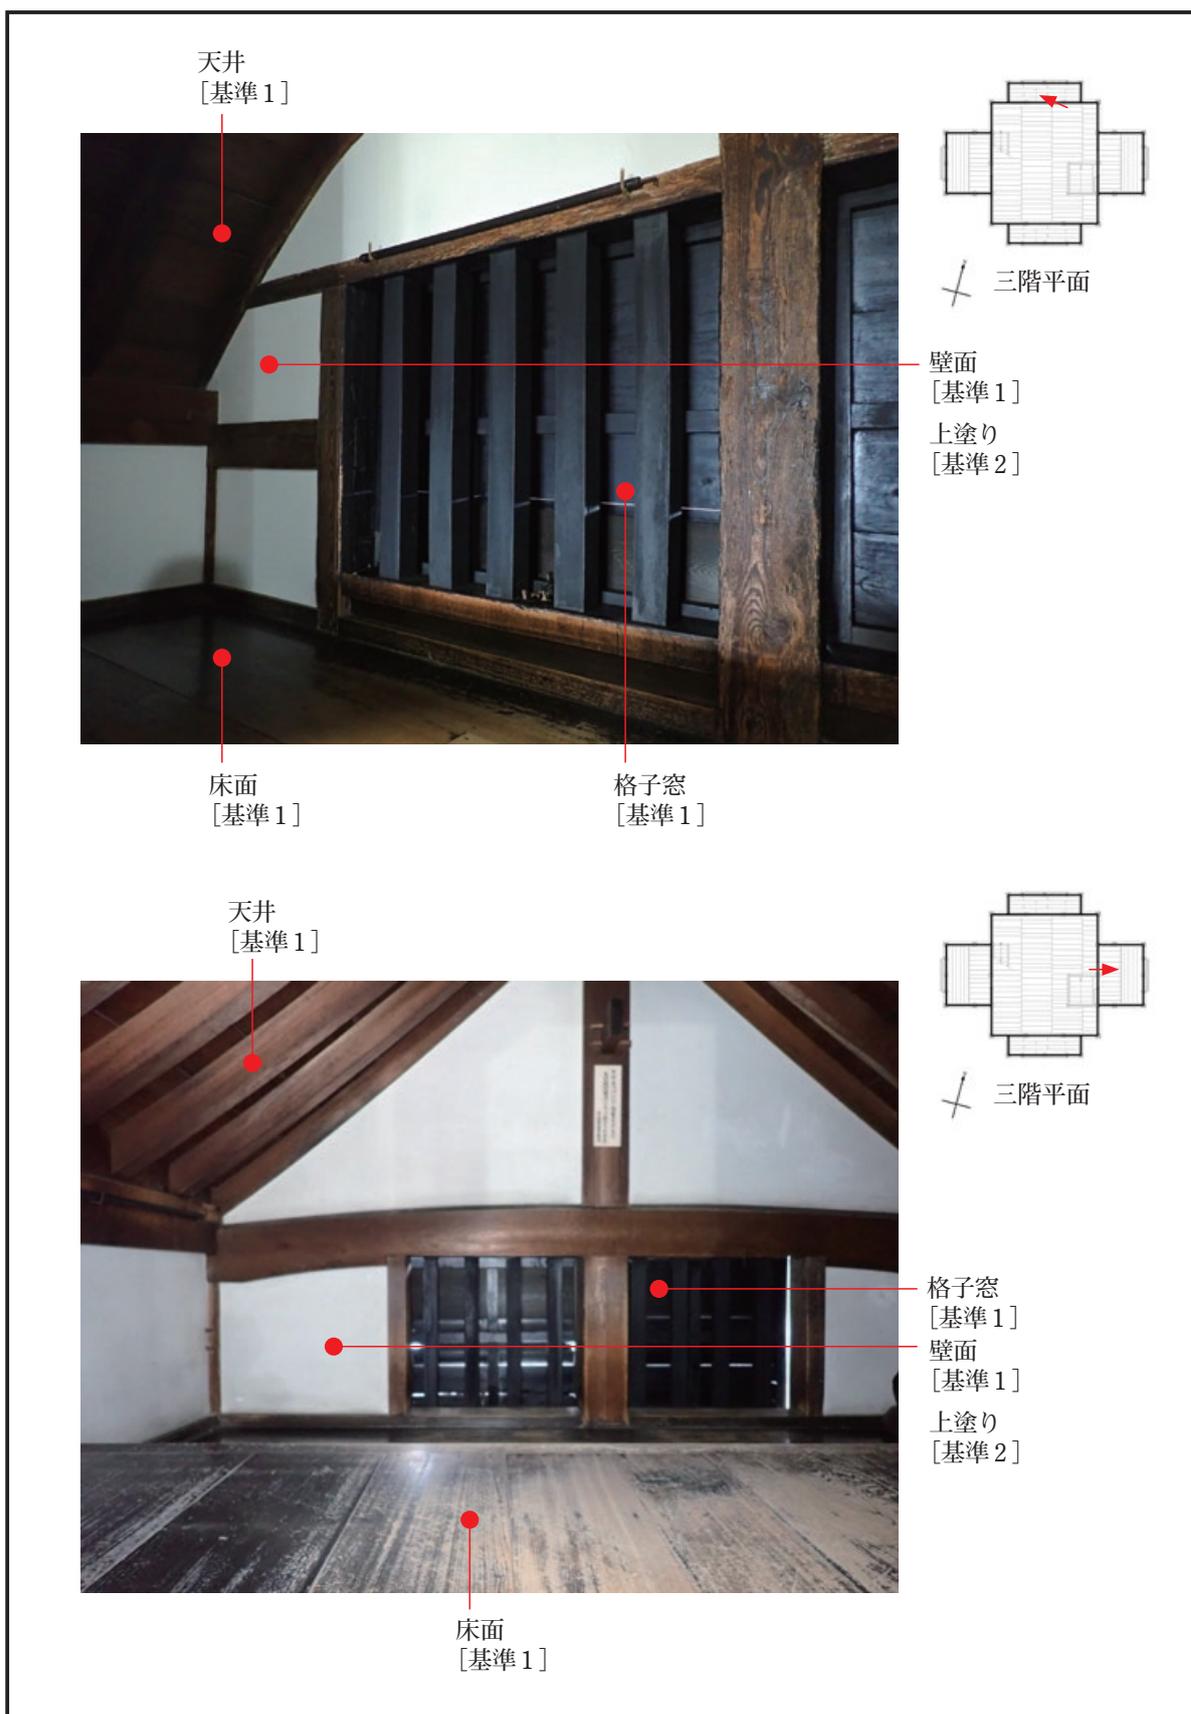
図 4.36 三階唐破風の間・破風の間 部位の設定と保護の方針

部分	部 位	基準	現 状 ・ 指 摘
三階 唐破風 の間 (南北共通)	床面	1	拭板敷、一段下がり
	壁面下地	1	
	壁面上塗り	2	白漆喰塗
	天井	1	化粧屋敷裏
	格子窓	1	縦連子

部分	部 位	基準	現 状 ・ 指 摘
三階 破風の間 (東西共通)	床面	1	拭板敷、一部一段下がり
	壁面下地	1	
	壁面上塗り	2	白漆喰塗
	天井	1	化粧屋敷裏
	格子窓	1	縦連子
	柵	4
