第3節 天守の保存管理

1 天守の保護方針

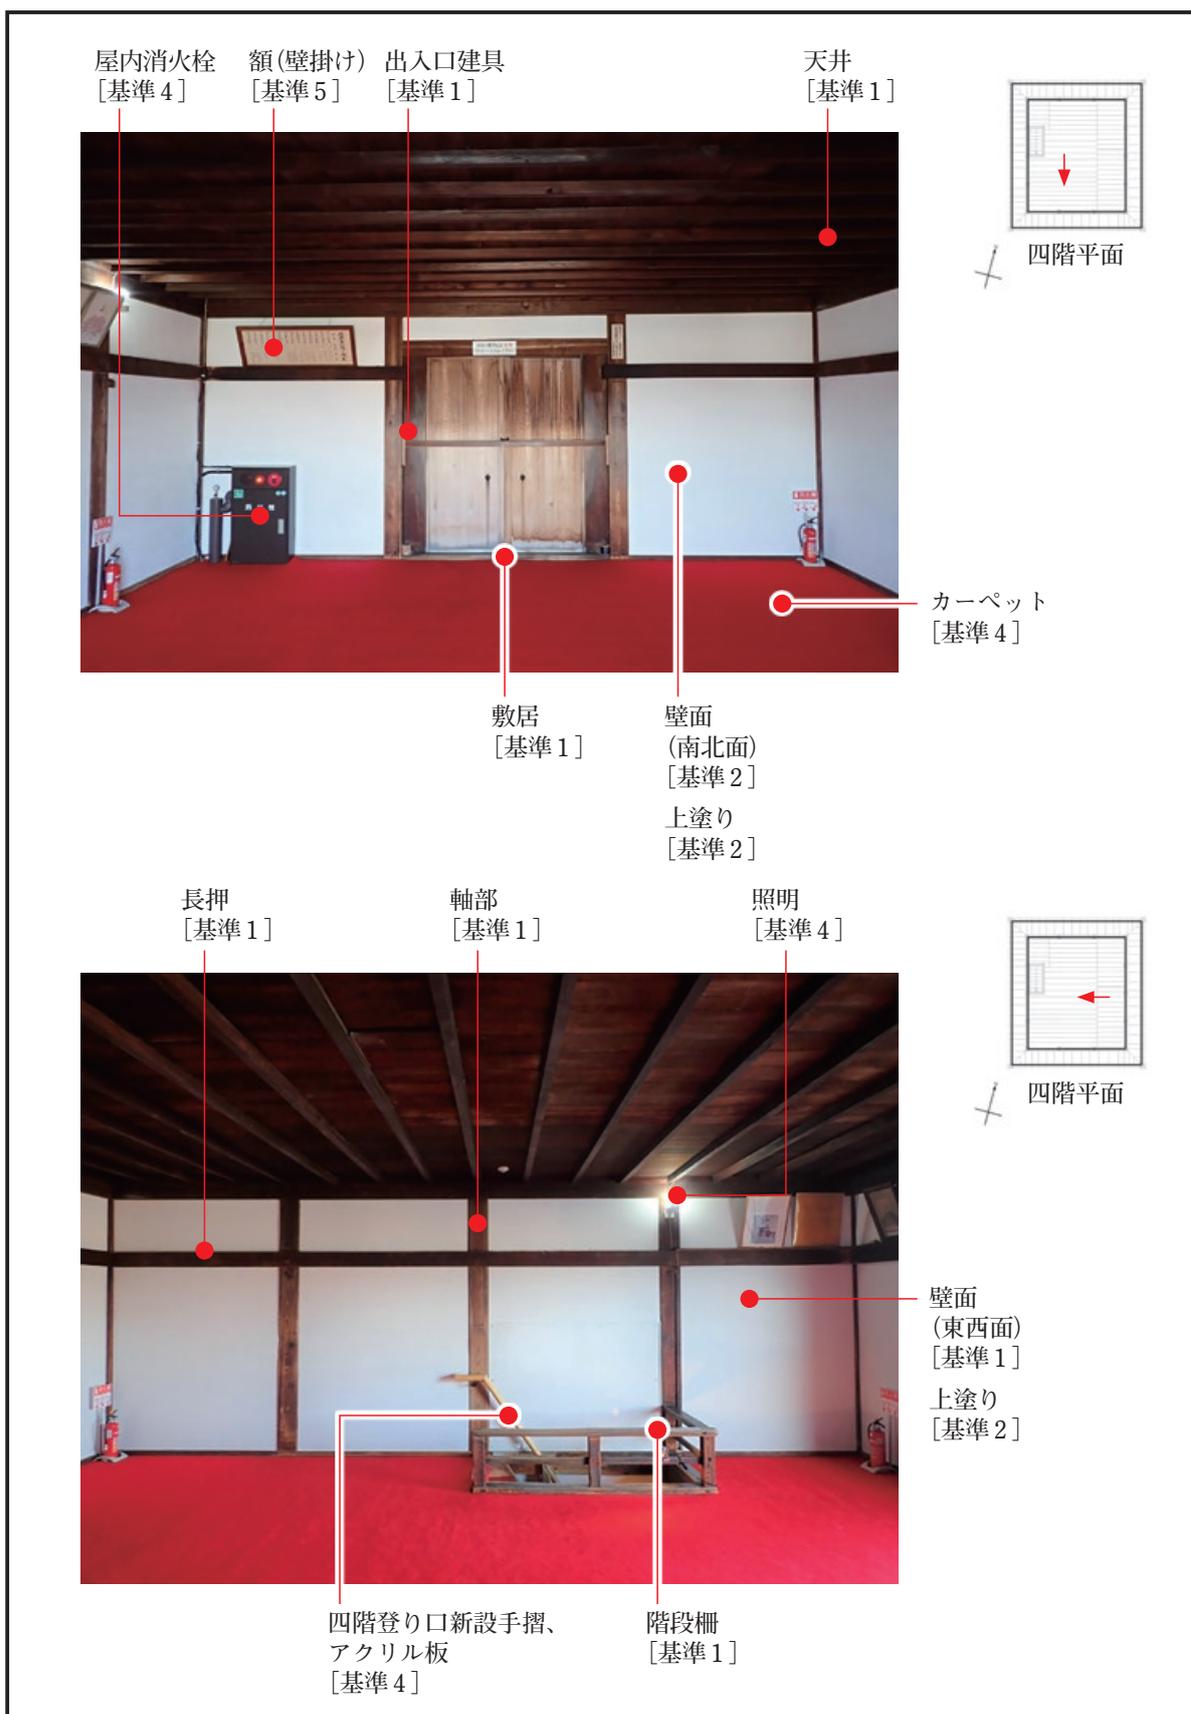
図4.37 四階高欄の間の部位の設定と保護の方針

部分	部 位	基準	現 状 ・ 指 摘
四階 高欄の間	床面	1	拭板敷
	壁面下地(東西面)	1	
	壁面下地(南北面)	2	註) 今後壁仕様を復元する可能性もあるため、基準2とした
	壁面上塗り	2	白漆喰塗
	出入口建具	1	外開き棧唐戸
	天井	1	棹縁天井
	長押	1	
	敷居	1	
	軸部	1	
	階段柵	1	
	カーペット	4	
	四階登り口新設手摺、 アクリル板	4	
	照明	4	電球
	コンセント	4	
	屋内消火栓	4	
	説明板	5	
額(壁掛け)	5	合計20個

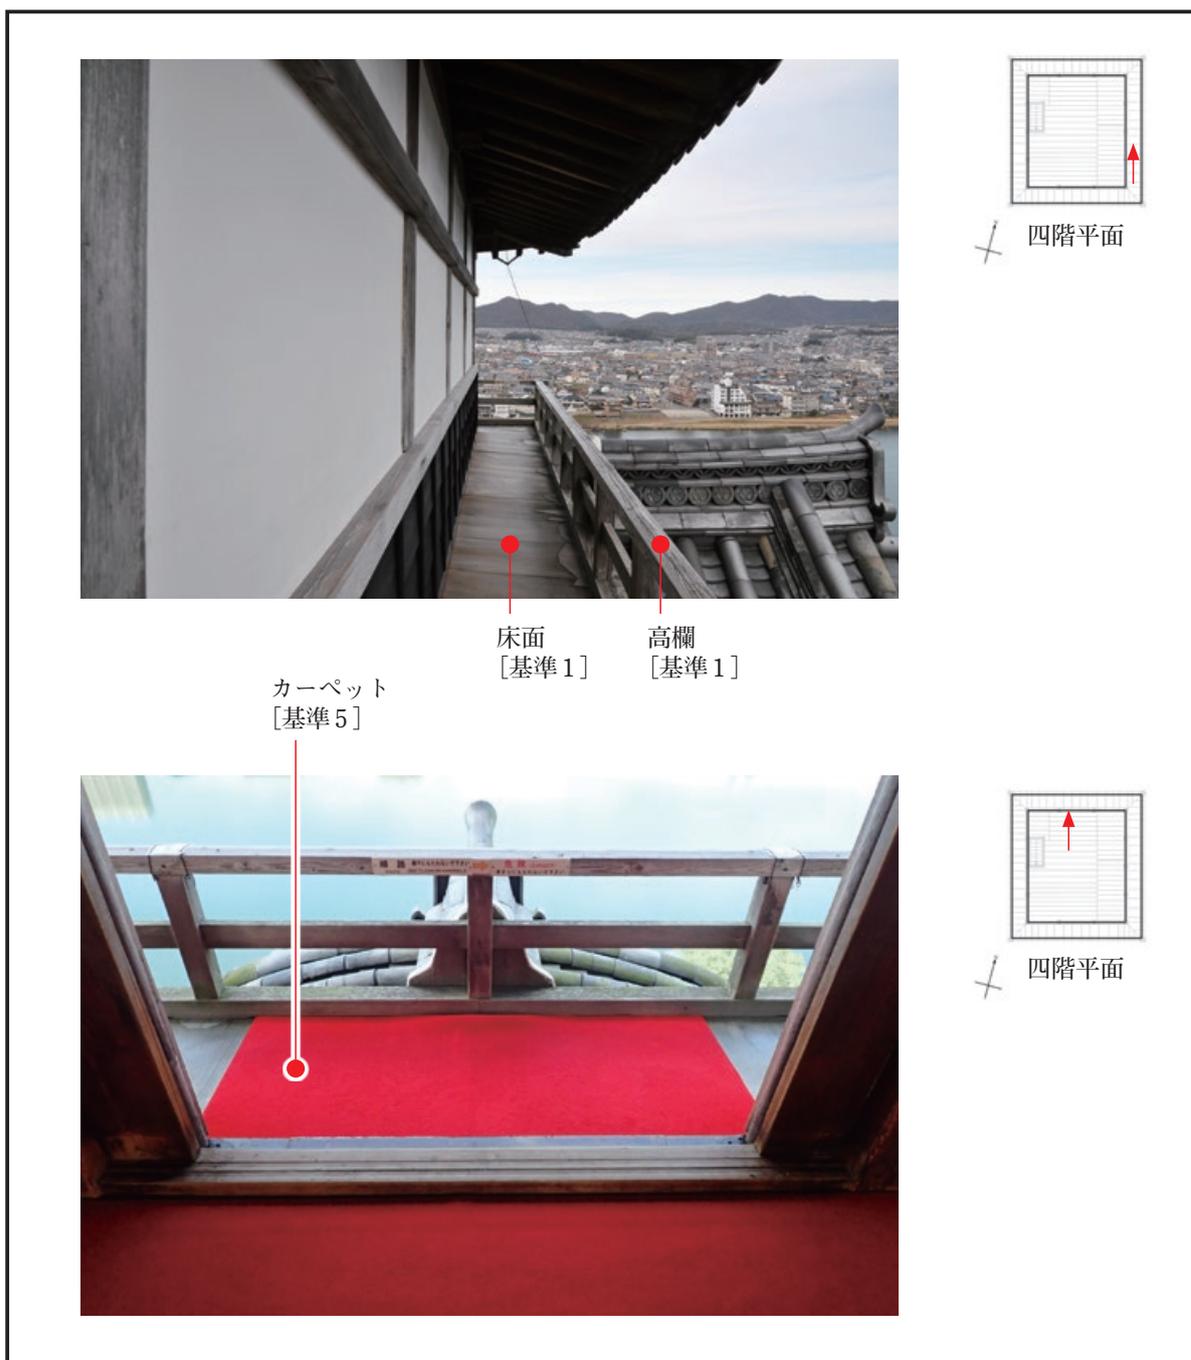
図 4.38 四階廻縁の部位の設定と保護の方針

部分	部 位	基準	現 状 ・ 指 摘
四階廻縁	床面	1	拭板敷
	高欄	1	
	カーペット	5

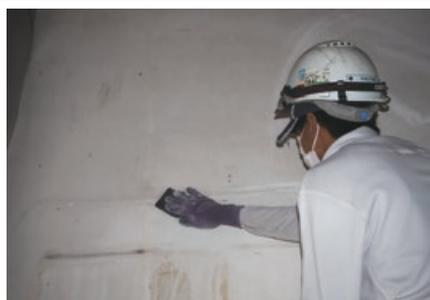
図4.40 上塗面のペーパーがけ、『国宝犬山城天守保存修理工事報告書』(2020)から引用

対象	内壁漆喰
修理内容	・上塗面のペーパーがけとノロ刷毛塗りによる漆喰の修理
緩和の必要性	・雨漏りや来訪者の接触による汚損が付きやすい箇所である ・白い内壁漆喰の汚損は目立ち、天守内部の美観を損ねる
想定実施回数	・汚損状況に応じて実施する(計画期間中1回程度を想定)
手法・備考	・現状と同種材料による修理 ・令和元年(2019)度に竣工した修理工事の報告書、『国宝犬山城天守保存修理工事報告書』(2020)を参照し、適切な材料調合と施工方法を採用する

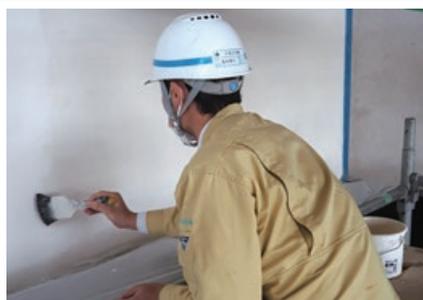
図4.41 ノロ刷毛塗りによる漆喰の修理、『国宝犬山城天守保存修理工事報告書』(2020)から引用

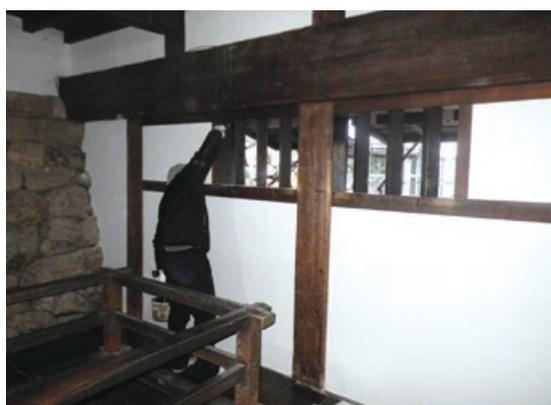
図4.42 建具枠と格子の塗装塗り直し

対 象	外壁下見板、建具枠、建具
修理内容	<ul style="list-style-type: none"> • 塗装の塗り直し • ただし外部足場を組む必要がある場合を除く
緩和の必要性	<ul style="list-style-type: none"> • 雨に晒される外部木部を保護するために、劣化した塗装を早急に塗り直す必要がある
想定実施回数	<ul style="list-style-type: none"> • 塗装の劣化状況に応じて実施する(計画期間中1回程度を想定)
手法・備考	<ul style="list-style-type: none"> • 現状と同種材料、同仕様による塗り直し • 令和元年(2019)に外部木部の塗装を塗り直した。『国宝犬山城天守保存修理工事報告書』(2020)を参照し、適切な施工方法を採用する • 特に黒色塗装には墨塗・柿渋塗りと造膜型木材保護塗料のところがあるため、事前に各施工場所の現状材料を確認する。下地処理を基本的にRB種とする

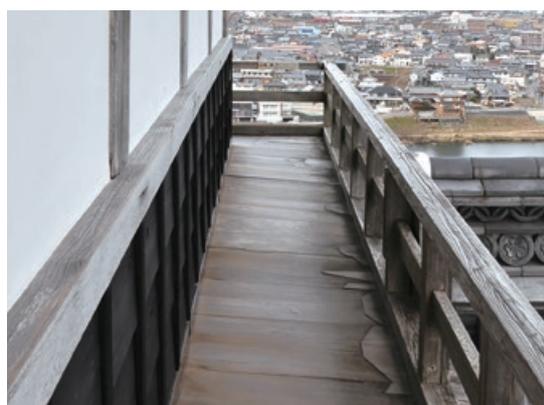
図4.43 塗装塗り直し後の四階外壁下見板

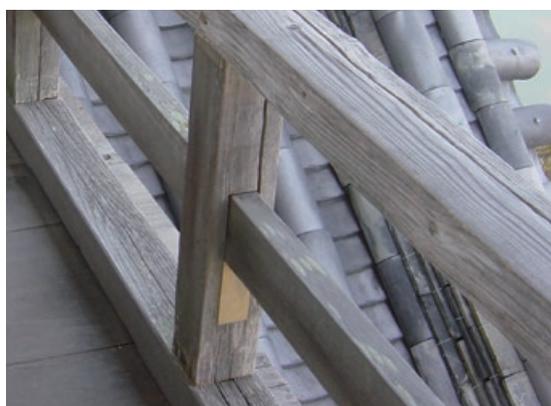
図4.44 埋木による高欄の修理

対 象	四階廻縁の床板と高欄
修理内容	<ul style="list-style-type: none"> • 腐朽が確認された四階床板・高欄の矧木、埋木修理
緩和の必要性	<ul style="list-style-type: none"> • 四階廻縁床板・高欄は雨に晒されるため、腐朽や破損が発生しやすい • 見学への影響が大きいとため、破損した場合早急の修理が必要
想定実施回数	<ul style="list-style-type: none"> • 必要に応じて実施する(計画期間中1回程度を想定)
手法・備考	<ul style="list-style-type: none"> • 現状と同種材料、同仕様による修理 • 解体に伴う場合は、解体した部材を同じ位置に復旧する • 平成25年(2013)に四階廻縁の床板・高欄の応急修理を実施した。修理工事の報告書を参照し、適切な施工方法を採用する

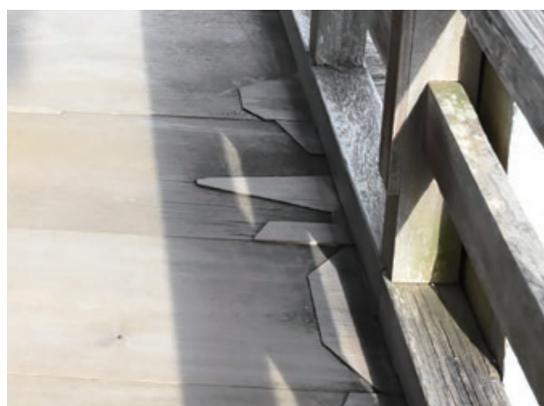
図4.45 埋木による廻縁床板修理

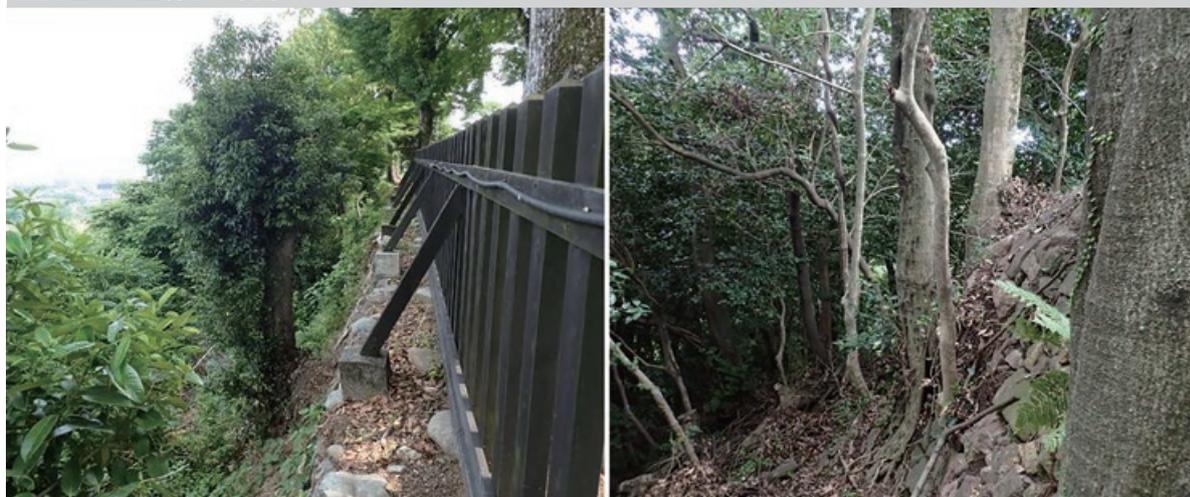
一般的に水分や養分を吸収する樹木の細根は、樹冠の投影面積と同程度の広がりを持つとされている。このため、石垣の天端付近に生育している樹木の根の影響も石垣やその他の地下遺

構に及んでいる可能性がある。特に、石垣の場合、複数の要因(裏込めの水の通り道を塞ぐ、水が1ヶ所に集中して流れる、根の腐った跡が空洞になる等)によって、石垣のはらみ出しや天端石のズレが生じ、石垣の安定性が失われ、崩れやすくなる。このほか、地震や強風により樹木(根)が揺さぶられることで、石垣が崩壊することも想定される。

図4.47 石垣等を損傷する恐れのある樹木の例(「犬山城樹木調査(令和2年度)」より抜粋)

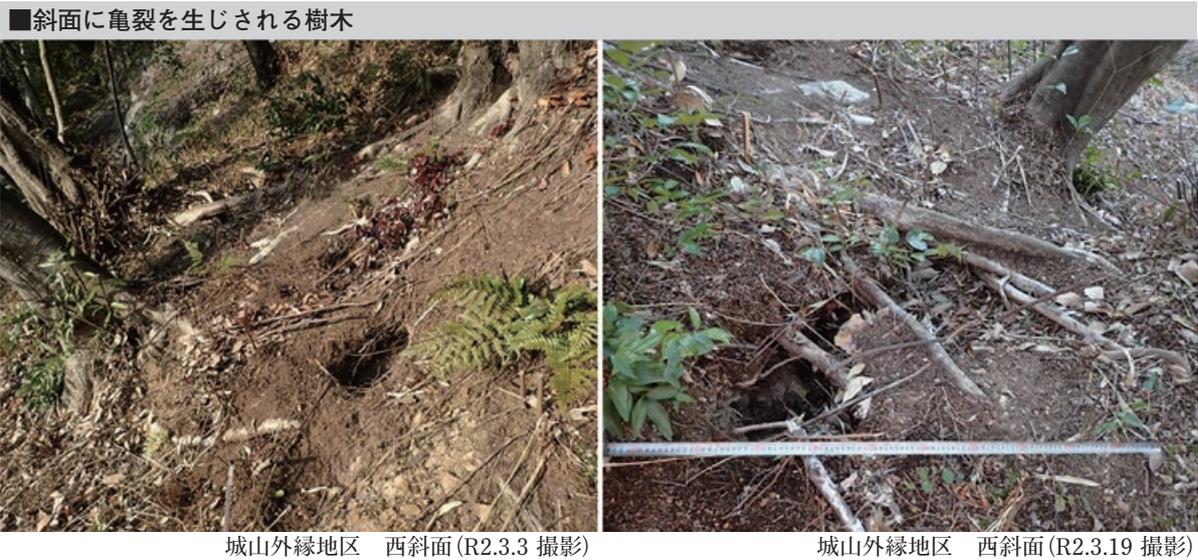
この基準に該当する樹木は斜面に生育している場合、強風による揺れが継続することによって、斜面表面にできたひび(亀裂)をきっかけに、表面侵食からガリー侵食(※)へ、さらにガリー侵食が発展して土砂の流出を誘発することがある。また、強風時の樹木の揺れが根に伝達して土層を緩めたり、根系基盤が周囲の土壌から引きはがされたり、あるいは樹体が転倒・根返りすることで斜面崩落を誘発することがある。調査時点(令和2年度)において、斜面の状態は安定しているものの、斜面の状況を注視する必要がある樹木である。

図 4.48 斜面を崩落させる恐れのある樹木の例(「犬山城樹木調査(令和2年度)」より抜粋)

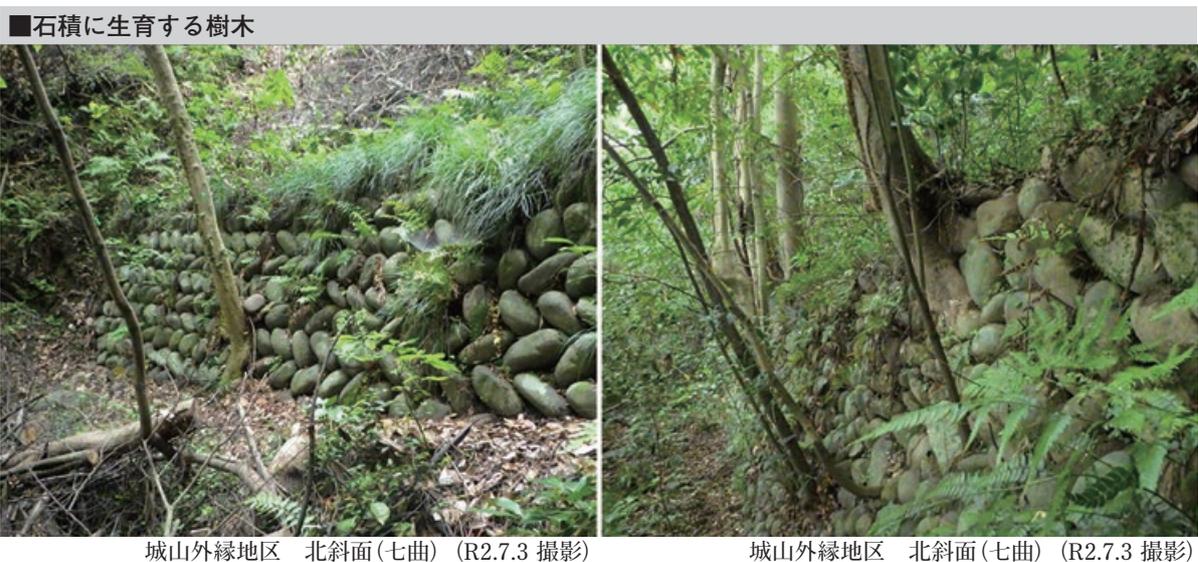
七曲の石積は『犬山城総合調査報告書』(犬山市教育委員会 2017)において、「該当する石積みは現代(昭和50年代)の砂防工事により構築されたもので、犬山城に直接関係するものではない」とされており、本質的価値の構成要素とは異なる。しかし、この石積(練石土留工)は、斜面の勾配を緩くし、地盤を安定させることで急傾斜地の不安定な土砂の移動を抑制する機能がある。遺構を保存する上で、土砂災害警戒区域に指定された城山外縁地区の斜面安定性を確保することは重要である。調査時点(令和2年度(2020))において、石積に変状は認められないものの、今後も注視する必要がある樹木である。

図 4.49 斜面の安定施設を損傷する恐れのある樹木(「犬山城樹木調査(令和2年度)」より抜粋)

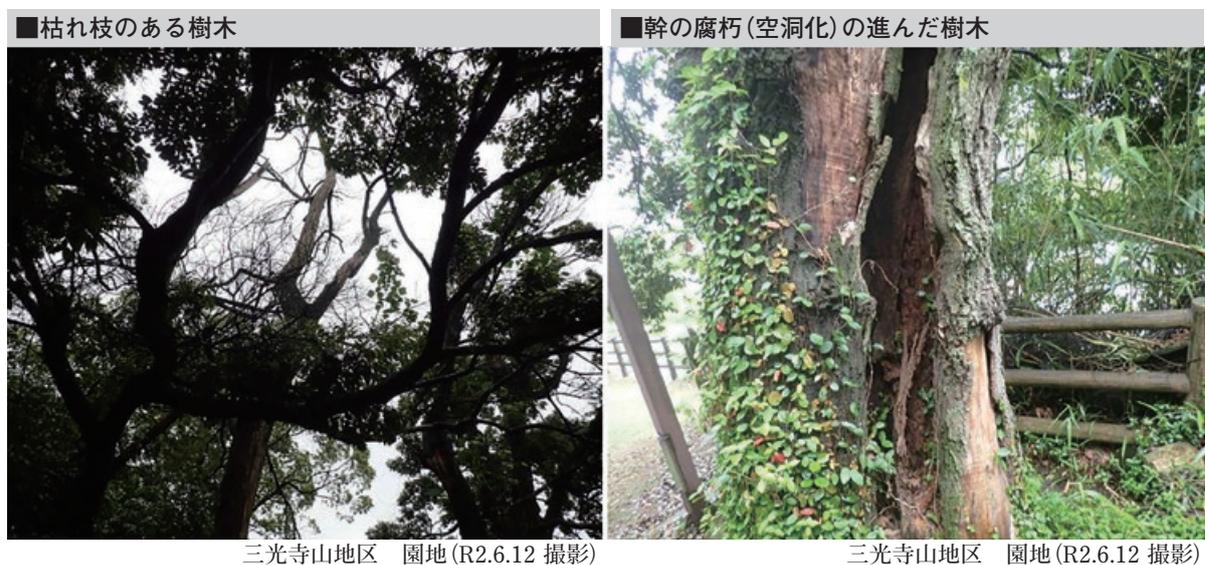
この基準に該当する樹木は、樹木の病害、枯れ枝、ぶら下がり枝、幹の内部腐朽(空洞化)、根の腐朽に起因する倒木や枝折れ、道路・園路などに枝が大きく張り出し、通行の支障になることなどによって来訪者の安全確保に支障をきたす恐れがある。このため、状況に応じて速やかに対策を講じる必要のある樹木である。なお、遷移初期種等の樹木が上記基準に該当する場合も含める。

図 4.53 来訪者の安全確保に影響を及ぼす恐れのある樹木の例
(「犬山城樹木調査(令和2年度)」より抜粋)

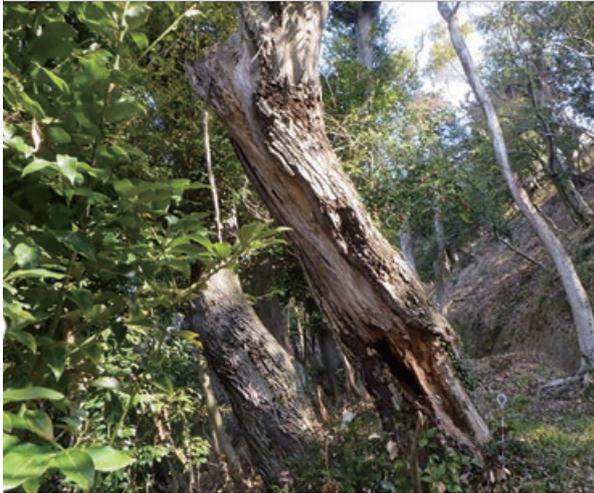
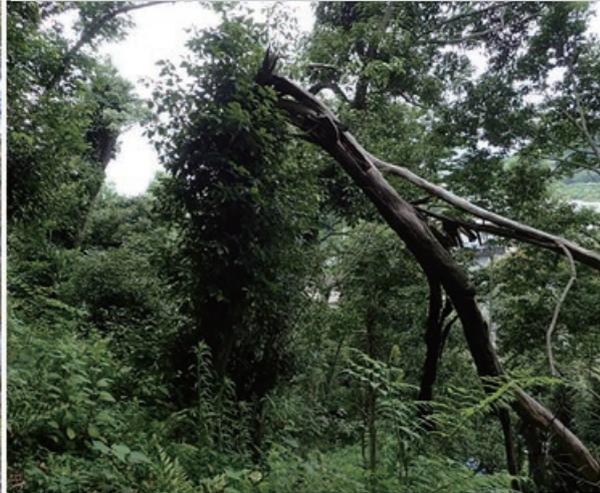
■幹の腐朽(空洞化)

■幹折れ

図4.54 植生の質に影響を及ぼす恐れのある樹木(衰弱木)の例
〔「犬山城樹木調査(令和2年度)」より抜粋〕

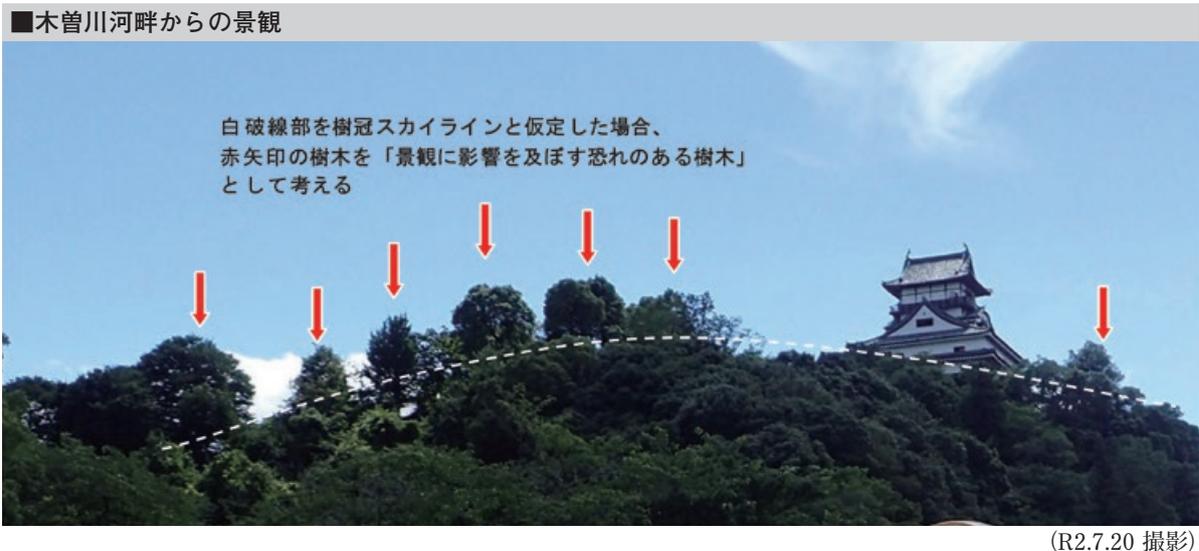
樹木の高さが植生景観全体に与える影響は大きく、周辺の樹木(群)の樹冠が形成する連続的なライン(樹冠スカイライン)から突出した樹木がある場合、樹冠スカイラインを乱し、景観上の支障が大きくなる。このため、これら樹木を整備し、樹冠スカイラインの揃った景観に整備する必要がある。

図 4.55 景観に影響を及ぼす恐れのある樹木群の考え方・イメージ
 (「犬山城樹木調査(令和2年度)」より抜粋)

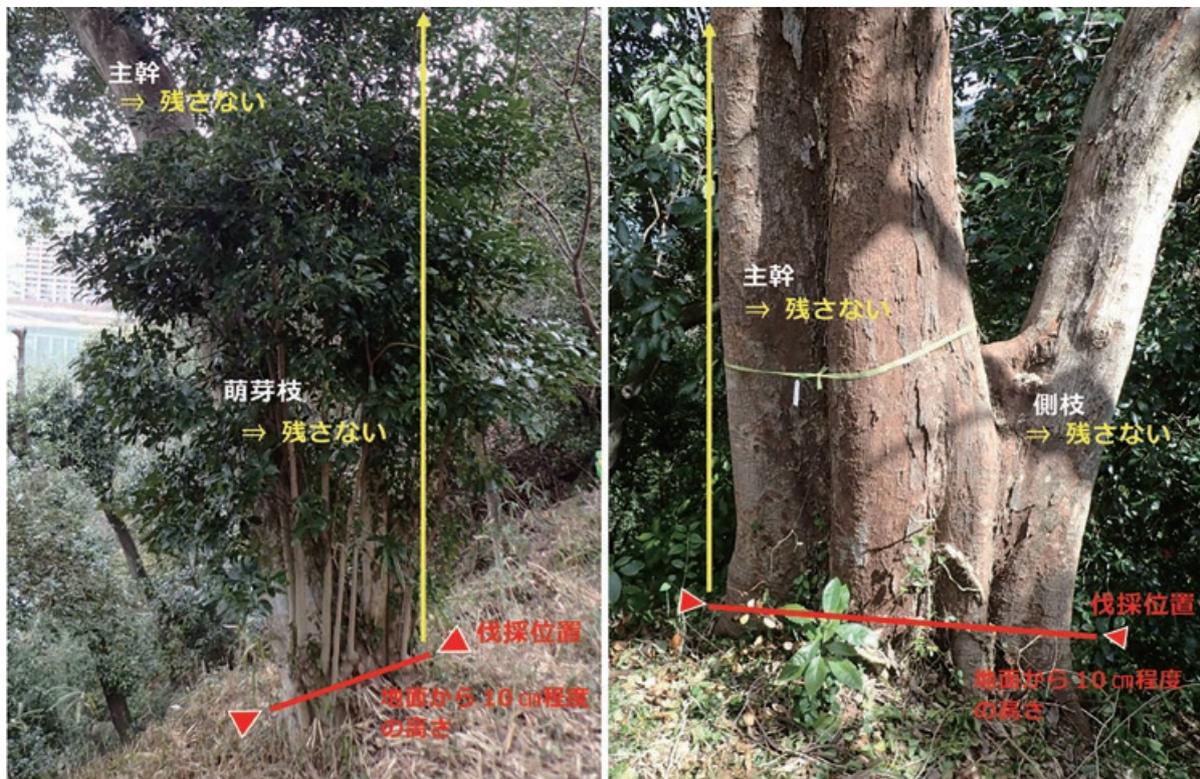
伐採位置は単木・株立木のいずれも主幹および萌芽枝を含む側枝の根元とし、傾斜地では斜面上側の地際から10cm程度の高さで伐採することを基本とする。また、伐り口は可能な限り平滑にし、斜面下側にやや傾斜させることで、雨水の滞留とそれに伴う切断面の腐朽の進行を遅らせる。

図4.56 伐採管理(完全伐採)の例(「犬山城樹木調査(令和2年度)」より抜粋)

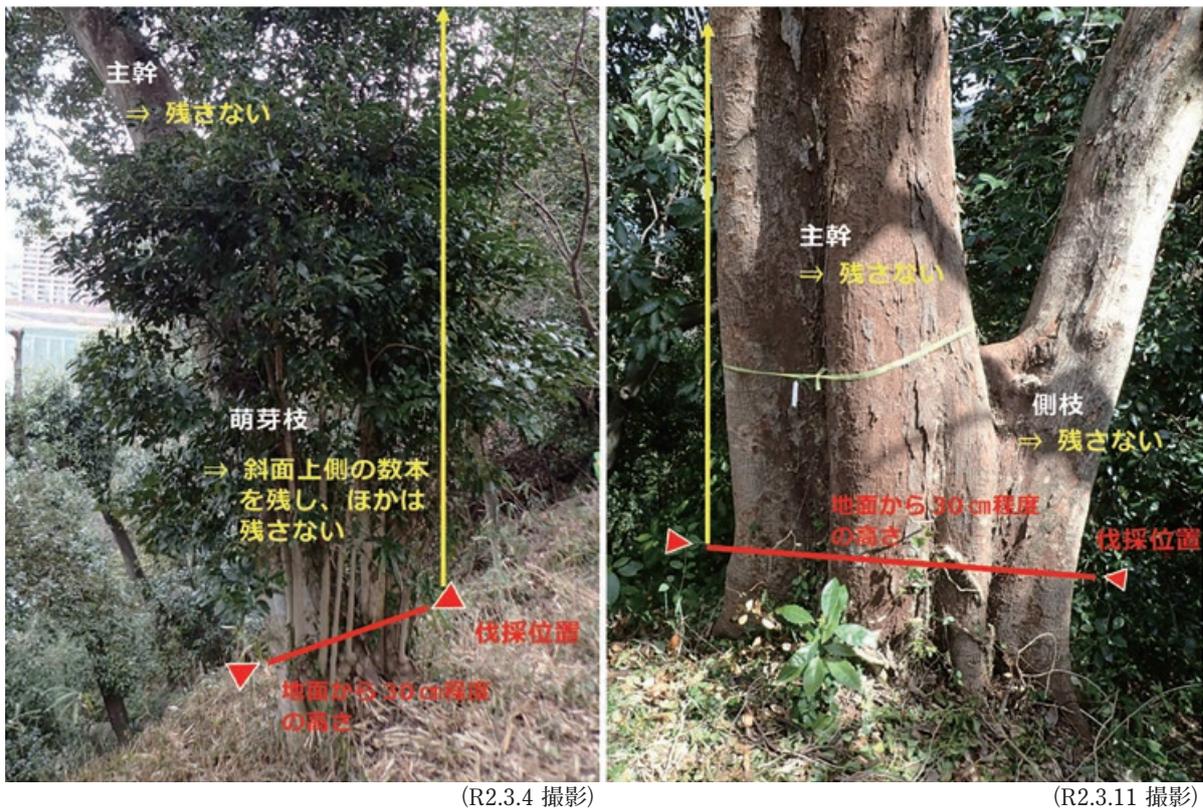
伐採位置は単木・株立木のいずれも主幹および側枝の根元とし、萌芽枝の出芽を促すため、傾斜地では斜面上側の地際から30cm程度の高さで伐採することを基本とする。また、伐り口は可能な限り平滑にし、斜面下側にやや傾斜させることで、雨水の滞留とそれに伴う切断面の腐朽の進行を遅らせる。

ただし、萌芽枝が密生し、主幹や側枝の伐採が困難な場合、斜面崩壊を予防するため、斜面上側の状態の良い数本(2～3本程度)の萌芽枝を残し、それ以外の萌芽枝と主幹や側枝を伐採する。

図4.57 伐採管理(部分伐採)の例(「犬山城樹木調査(令和2年度)」より抜粋)

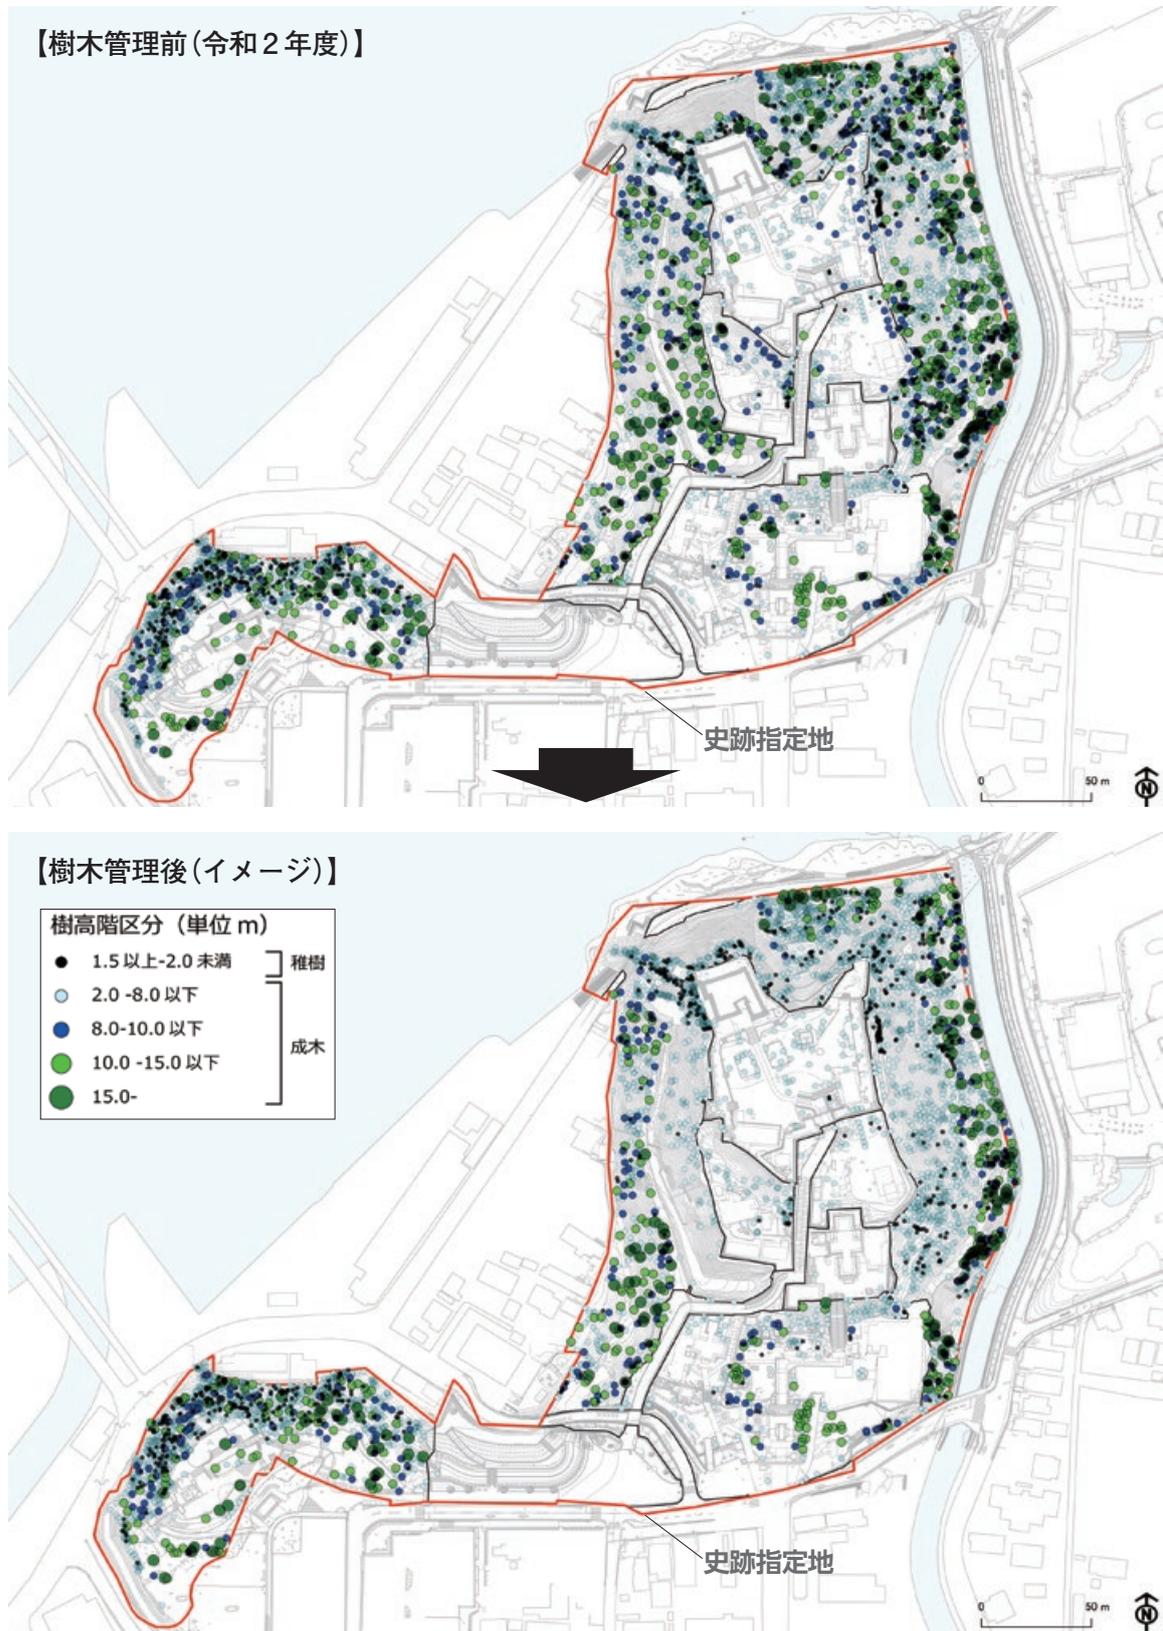
樹木管理前後の樹木分布の状況変化を平面図と断面図(天守(廻縁)-防災公園)に整理した。

図4.59 樹木管理前後の樹木分布平面図

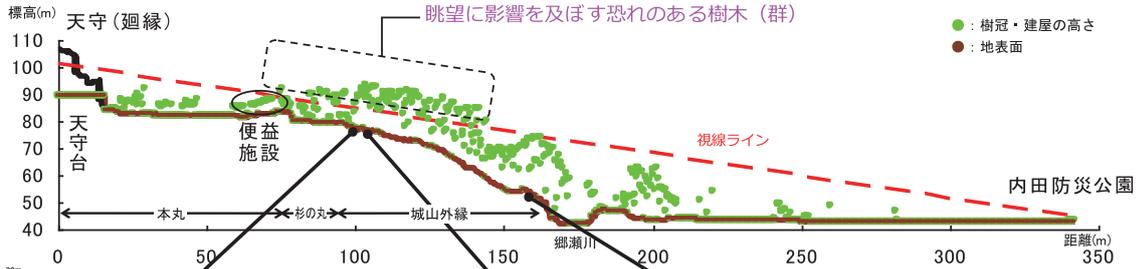
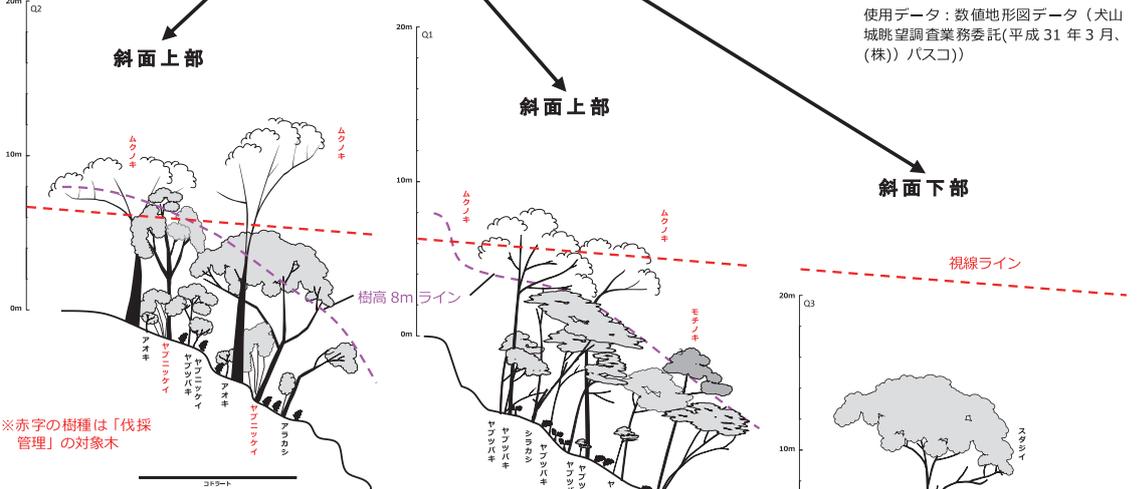
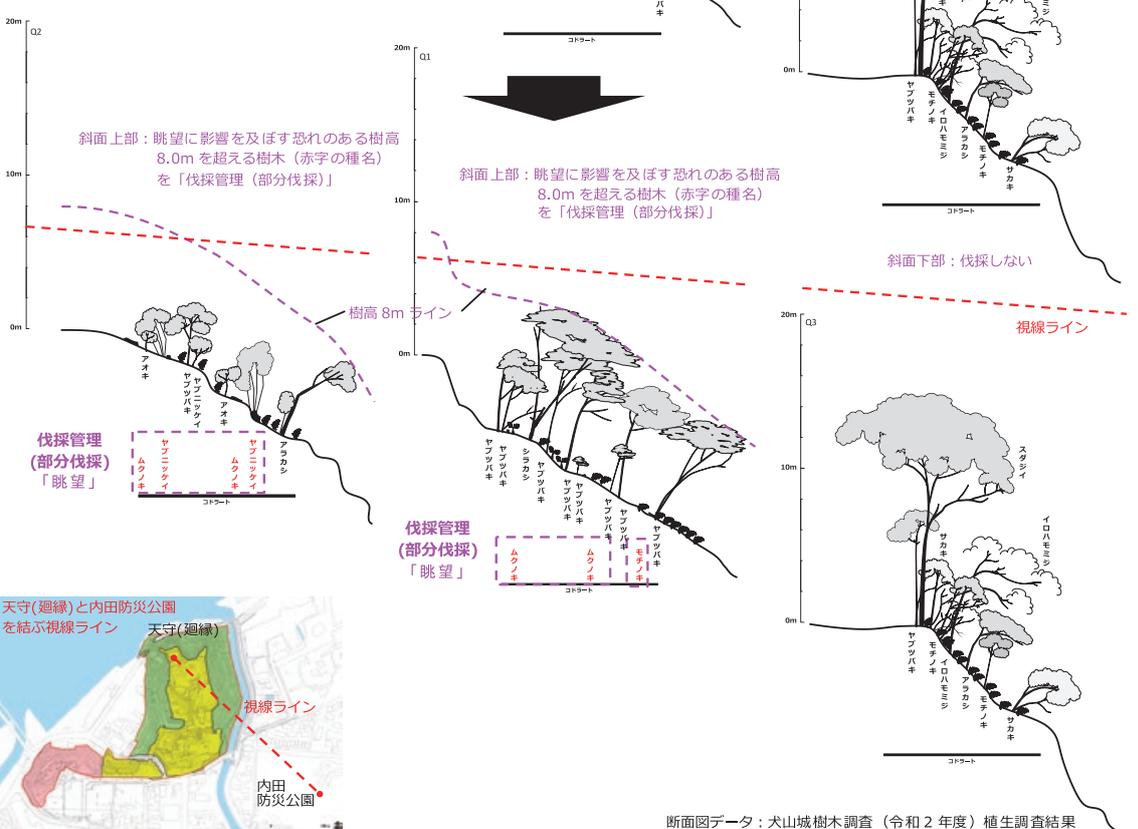
図 4.60 樹木管理前後の樹木分布断面模式図(天守(廻縁) - 内田防災公園の視線ライン)
