犬山城大手門枳形跡（犬山市福社会館跡地）発掘調査

調査成果

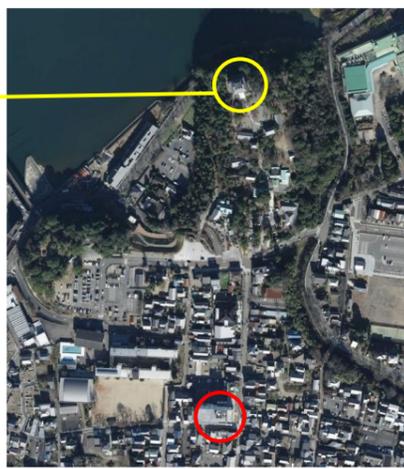
天守
犬山城修復願雛形絵図
安永9年（1780）
犬山城白帝文庫蔵
（一部加工）
大手門枳形の堀、土塁、石垣
大手口

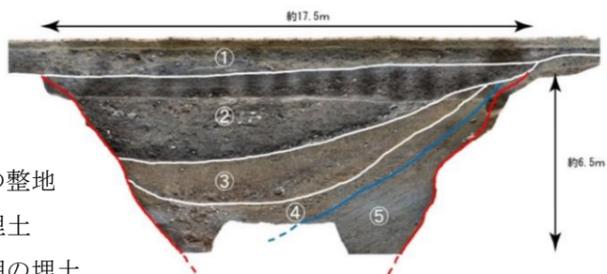
- ①福社会館建設時の整地
- ②昭和期（戦後）の埋土
- ③④明治から昭和期の埋土
- ⑤廃城後の埋土

- ・犬山城の城内と城外を区画する外堀の一部が、地下に良好な状態で残されていることが判明しました。
- ・堀の規模としては、幅約 17.5m、深さは 6.5m 以上で、絵図の記載とほぼ一致することがわかりました。
- ・水のない空堀であることや石垣のない素掘りであることが確認できました。
- ・堀の正確な位置や、東西方向から南北方向に折れ曲がる場所が特定できました。
- ・堀の埋土の堆積状況や出土遺物から、明治 6 年に犬山城が廃城となった際に土塁を崩して埋め立てられたとみられる層、明治から昭和の古い時期に埋められた層が新旧で 2 層、戦後に埋められた層の合計 4 回にわたって埋められた状況が判明しました。
- ・絵図では、堀は東西方向と南北方向に平行に走っており、大手口は正方形となっていますが、各調査区で確認した堀の端を結んだ結果、大手口東側は南北方向にまっすぐ進んでいますが、大手口北側はやや北側に振れていることが判明しました。

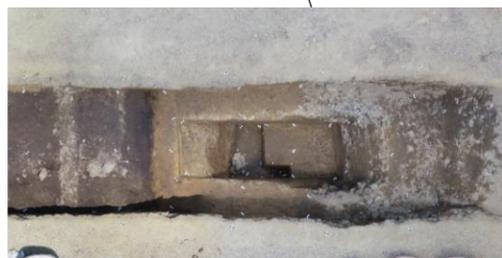
屈折部拡大写真
