犬山城大手門枡形跡(犬山市福祉会館跡地) 発掘調査現地説明会資料

令和3年10月3日 犬山市教育委員会

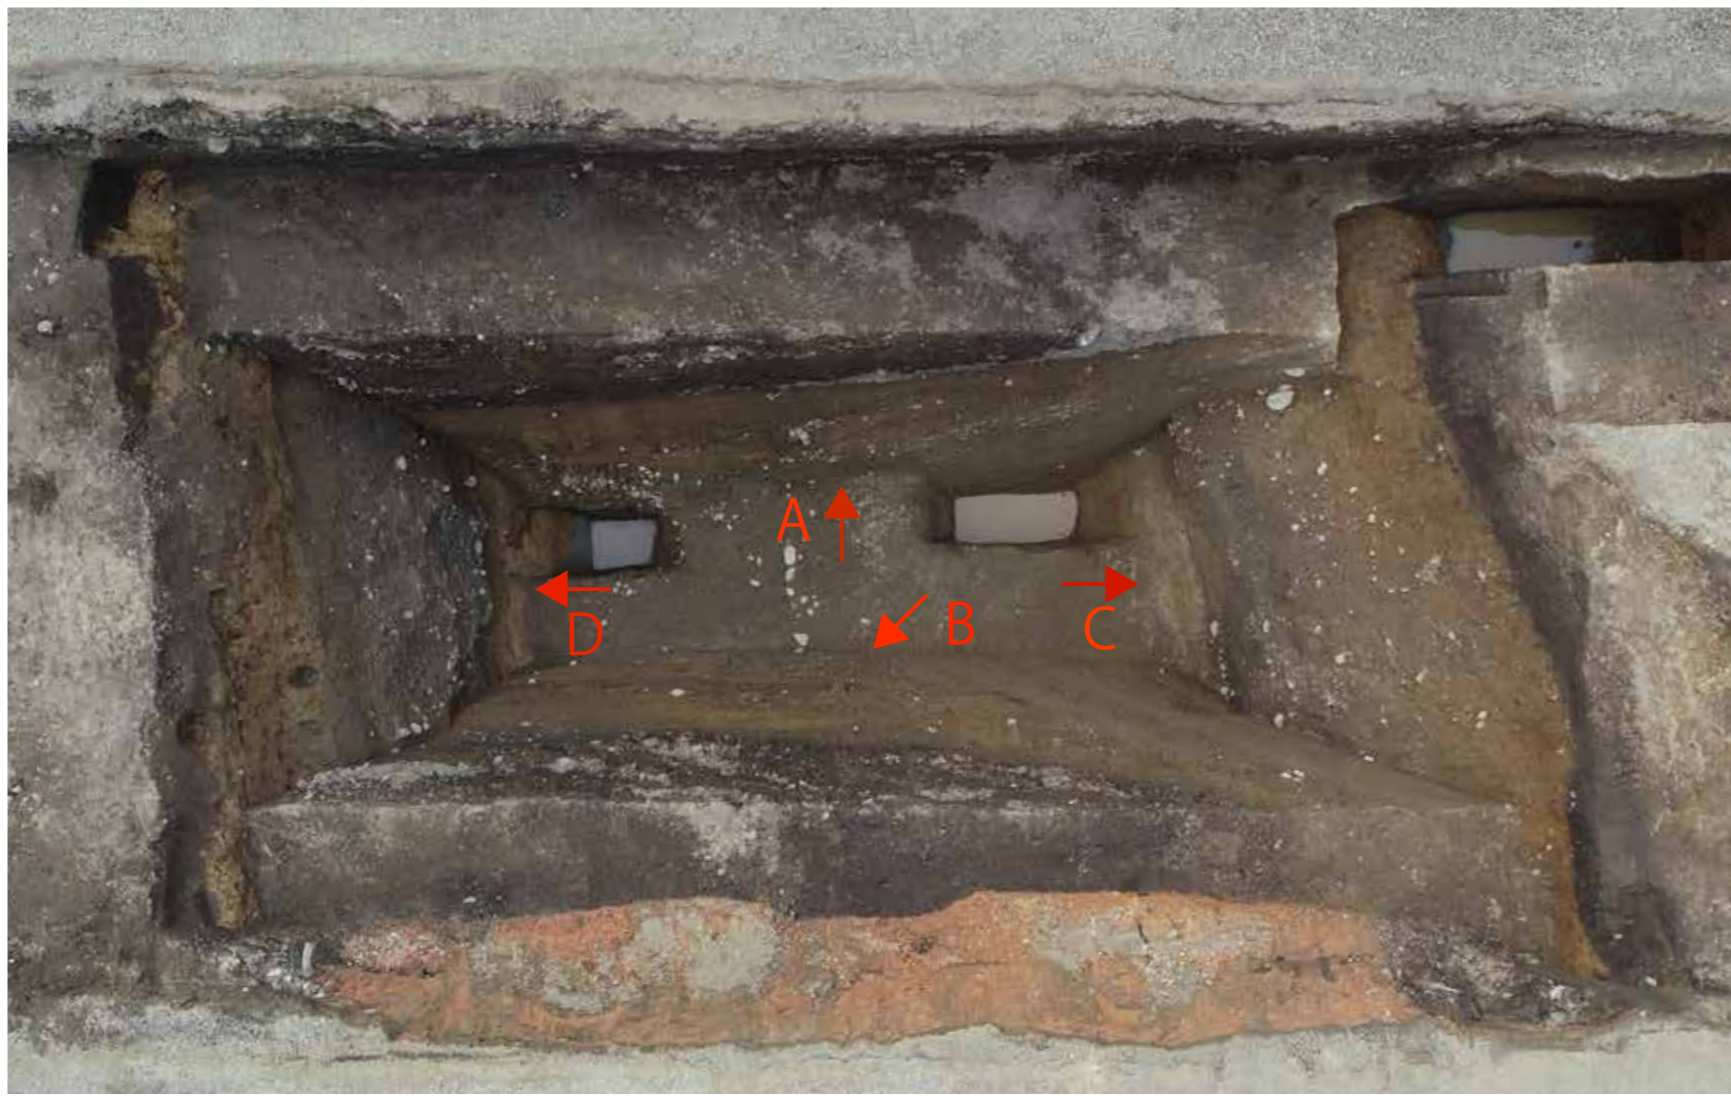
調査区① 堀平面写真(右が北)

- ・犬山城の城内と城外を区画する外堀の一部が、地下に良好な状態で残されていることがわかりました。
- ・堀の幅は約17.5m、深さは6.5m以上であることがわかりました。
- ・堀の幅や深さ、空堀であることなどは、17世紀の絵図の記載内容とほぼ一致します。
- ・今回調査を行った箇所では、堀の斜面に石垣を築いた様子は見られませんでした。
- ・堀は4時期にわたって埋め戻されており、一部は戦後まで残されていたと推測されます。

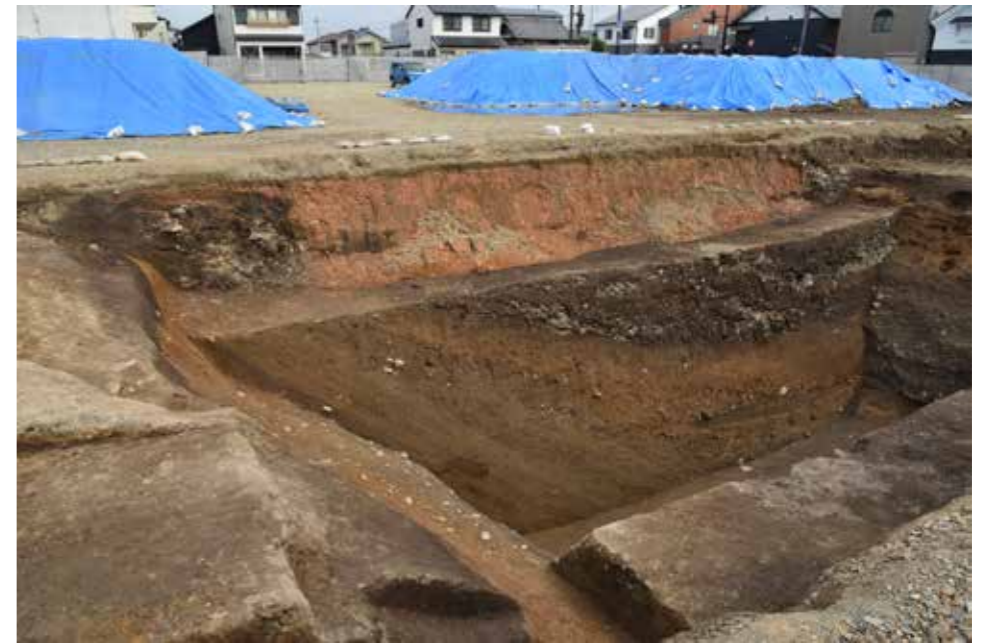
B 調査区① 堀断面写真(東壁)

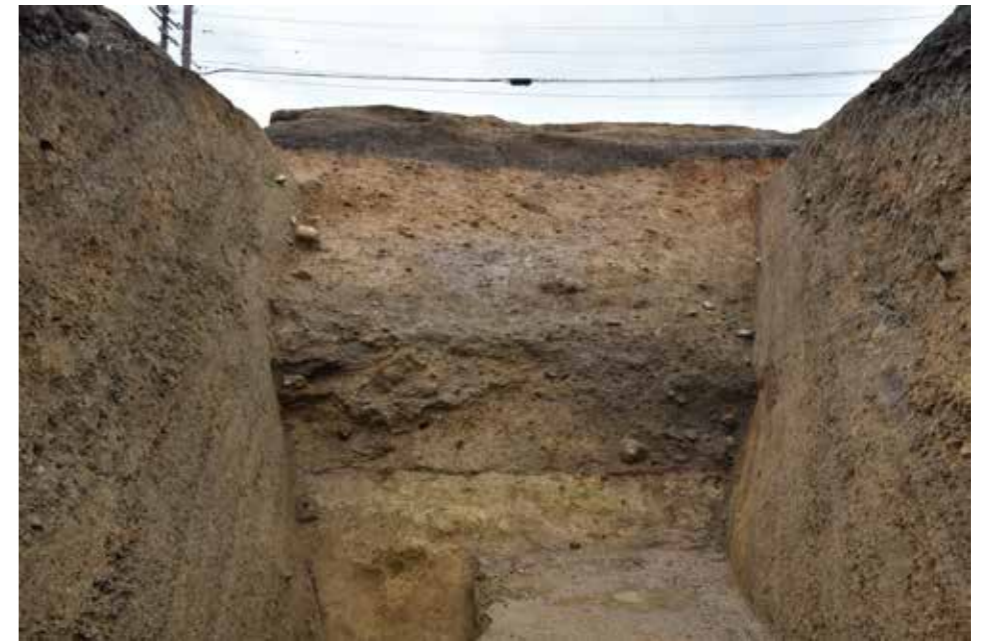
C 調査区① 堀北側法面(南から)

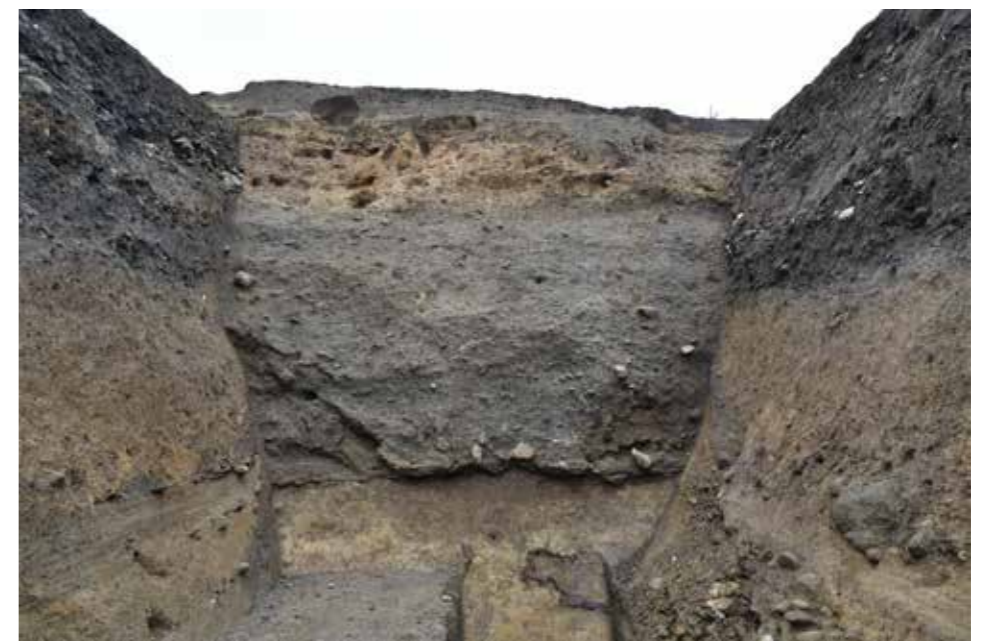
D 調査区① 堀南側法面(北から)
