# 犬山城大手門枳形跡(犬山市福社会館跡地)発掘調査

## 【調査の目的】

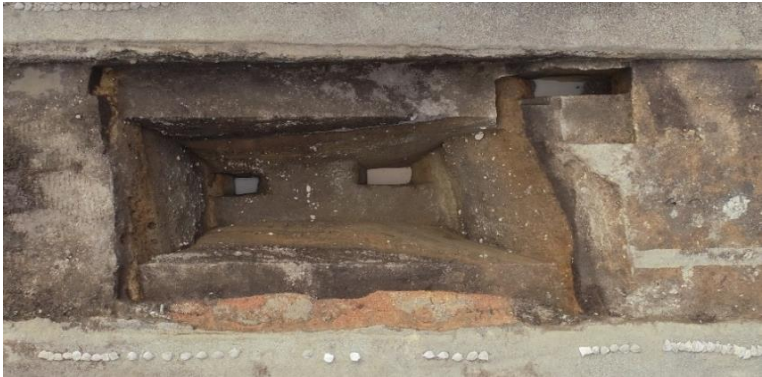
- ・1トレンチは、堀の位置や規模、構造などを確認するため堀を横断する形で設定しました。
- ・調査の結果堀の大きさは幅約17.5m、深さ6.5m以上であることがわかりました。
- ・堀の斜面には石垣が築かれておらず、常に水が溜まっていた様子は見られませんでした。

- ①福社会館建設時の整地層
- ②昭和期(戦後)の埋土
- ③④明治から昭和期の埋土
- ⑤廃城後の埋土

1トレンチ堀出土状況 (右が北)

- ・犬山城の城内と城外を区画する外堀の一部が、地下に良好な状態で残されていることを確認しました。
- ・堀の規模は、幅約17.5m、深さは6.5m以上で、絵図に記載されている幅10間(約18m) 深さ4間(約7.2m)とほぼ一致することがわかりました。
- ・水のない空堀であることや石垣のない素掘りであることが確認できました。
- ・堀の正確な位置や、東西方向から南北方向に折れ曲がる場所が特定できました。
- ・堀を埋めた土の堆積状況や出土した遺物から、明治6年に犬山城が廃城となった際に土塁を崩して埋め立てられたとみられる層、明治から昭和の古い時期に埋められた層が新旧で2層、戦後に埋められた層の4時期にわたって埋められたことがわかりました。
- ・絵図では、堀は東西方向と南北方向に平行に走っており、大手口は正方形となっていますが、各調査区で確認した堀の端を結んだ結果、大手口東側は南北方向にまっすぐ進んでいるものの、大手口北側はやや北側に振れていることが判明しました。
- ・今回の調査結果をもとに、史跡の追加指定、史跡整備に向けて準備を進めています。

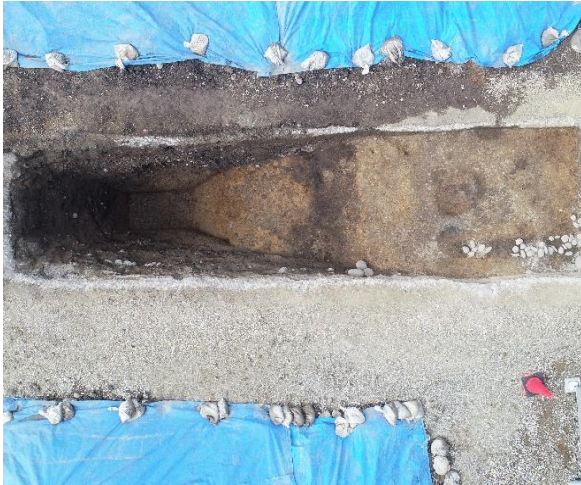
- ・ 2トレンチは東西方向に走る堀の位置を確認するため1トレンチの東側に設定しました。
- ・ 調査の結果、堀の北端を確認しました。

2トレンチ堀（右が北）

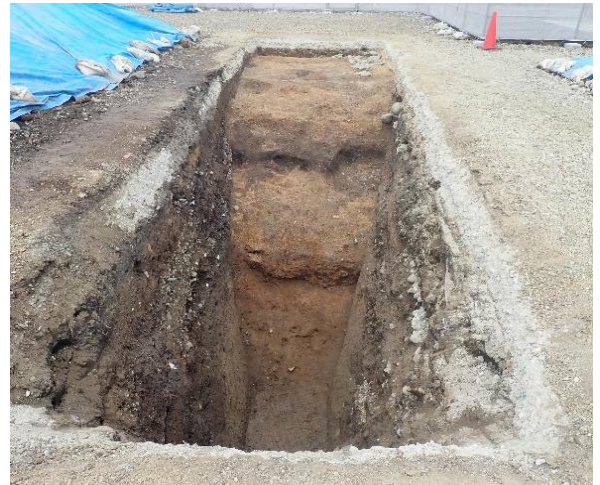
2トレンチ堀斜面（南から）

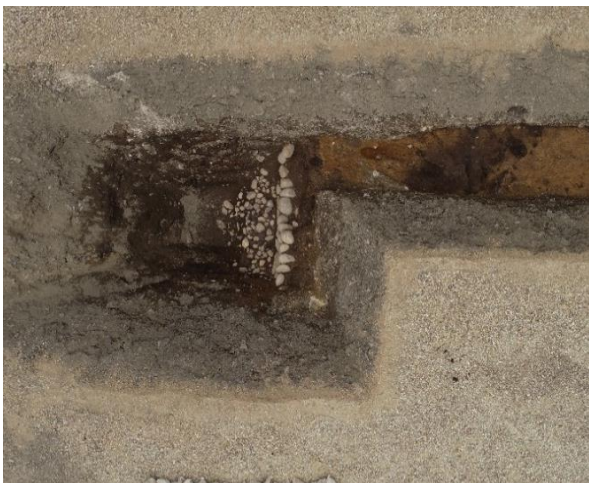
- ・ 3トレンチは、堀の東端の位置を確認するため、調査区東側に設定しました。
- ・ 調査の結果、堀の東端と廃城後に積まれたとみられる石積を確認しました。

3トレンチ堀(北が上)

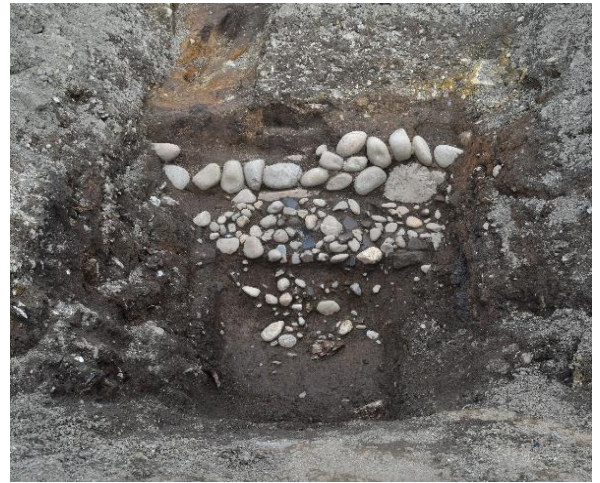
3トレンチ石積（西から）

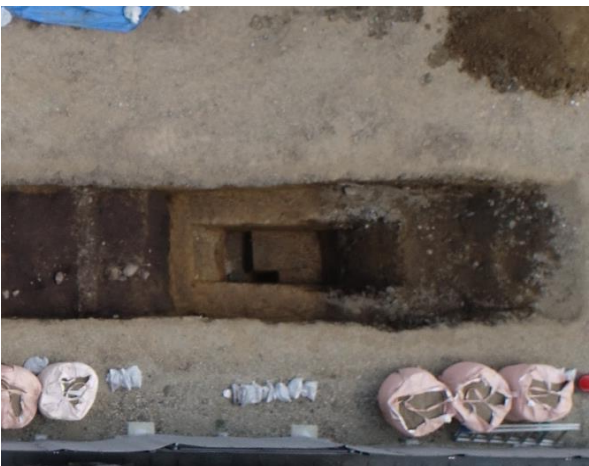
- ・ 5トレンチは、南北に走る堀の位置と大手口の状況を確認するため、調査区南側に設定しました。
- ・ 調査の結果、南北に走る堀の西端を確認しました。大手口の部分では遺構は確認されませんでした。

5トレンチ堀(北が上)

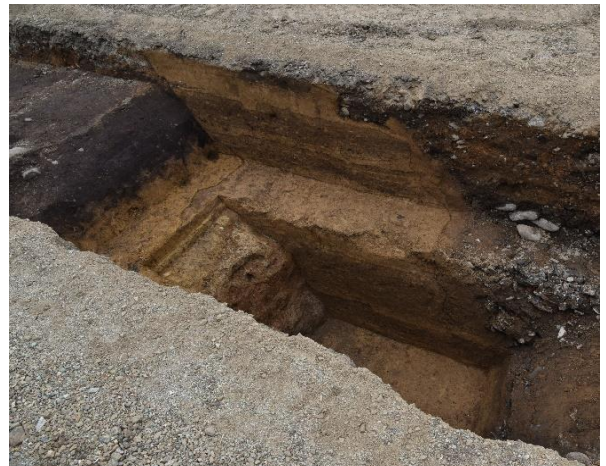
5トレンチ堀斜面(北が上)

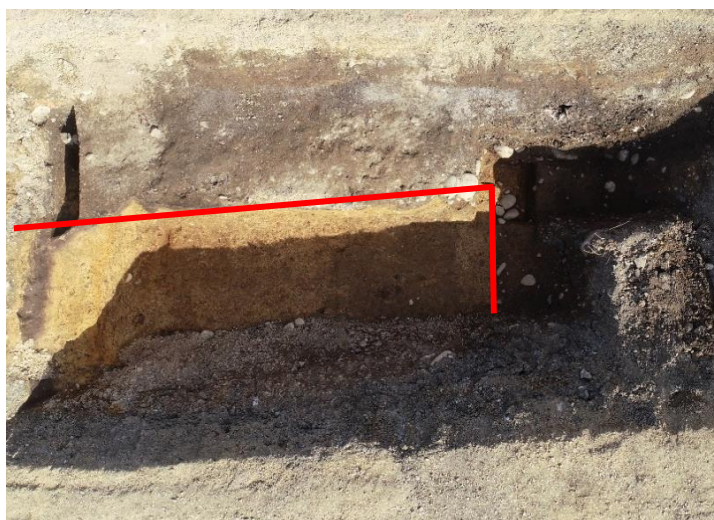
- ・4トレンチは、堀の曲がる箇所を確認するため、調査区中央付近に設定しました。
- ・調査の結果、堀の屈折部を確認しました。

4トレンチ堀(北が上) 赤丸が屈折部

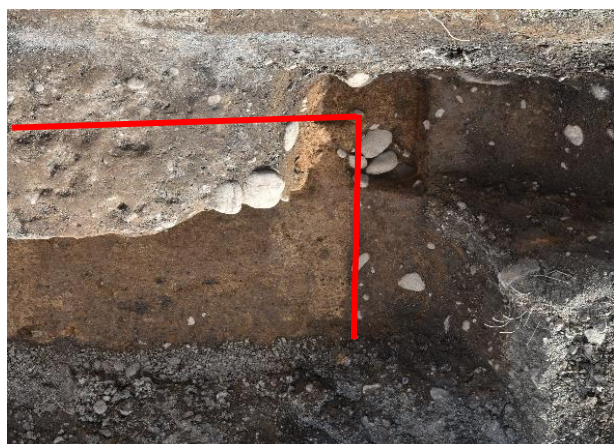
堀屈折部拡大①(北が上)

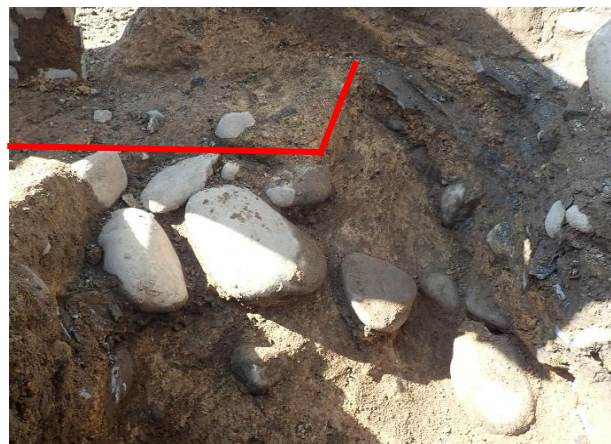
堀屈折部拡大②(東から)
