## 令和 2 年度史跡東之宮古墳整備事業（中間報告）

## 1. 史跡東之宮古墳整備工事施工監理等業務（文化庁国庫補助対象）

## 2. 史跡東之宮古墳整備工事（文化庁国庫補助対象）

**史跡東之宮古墳整備報告書**

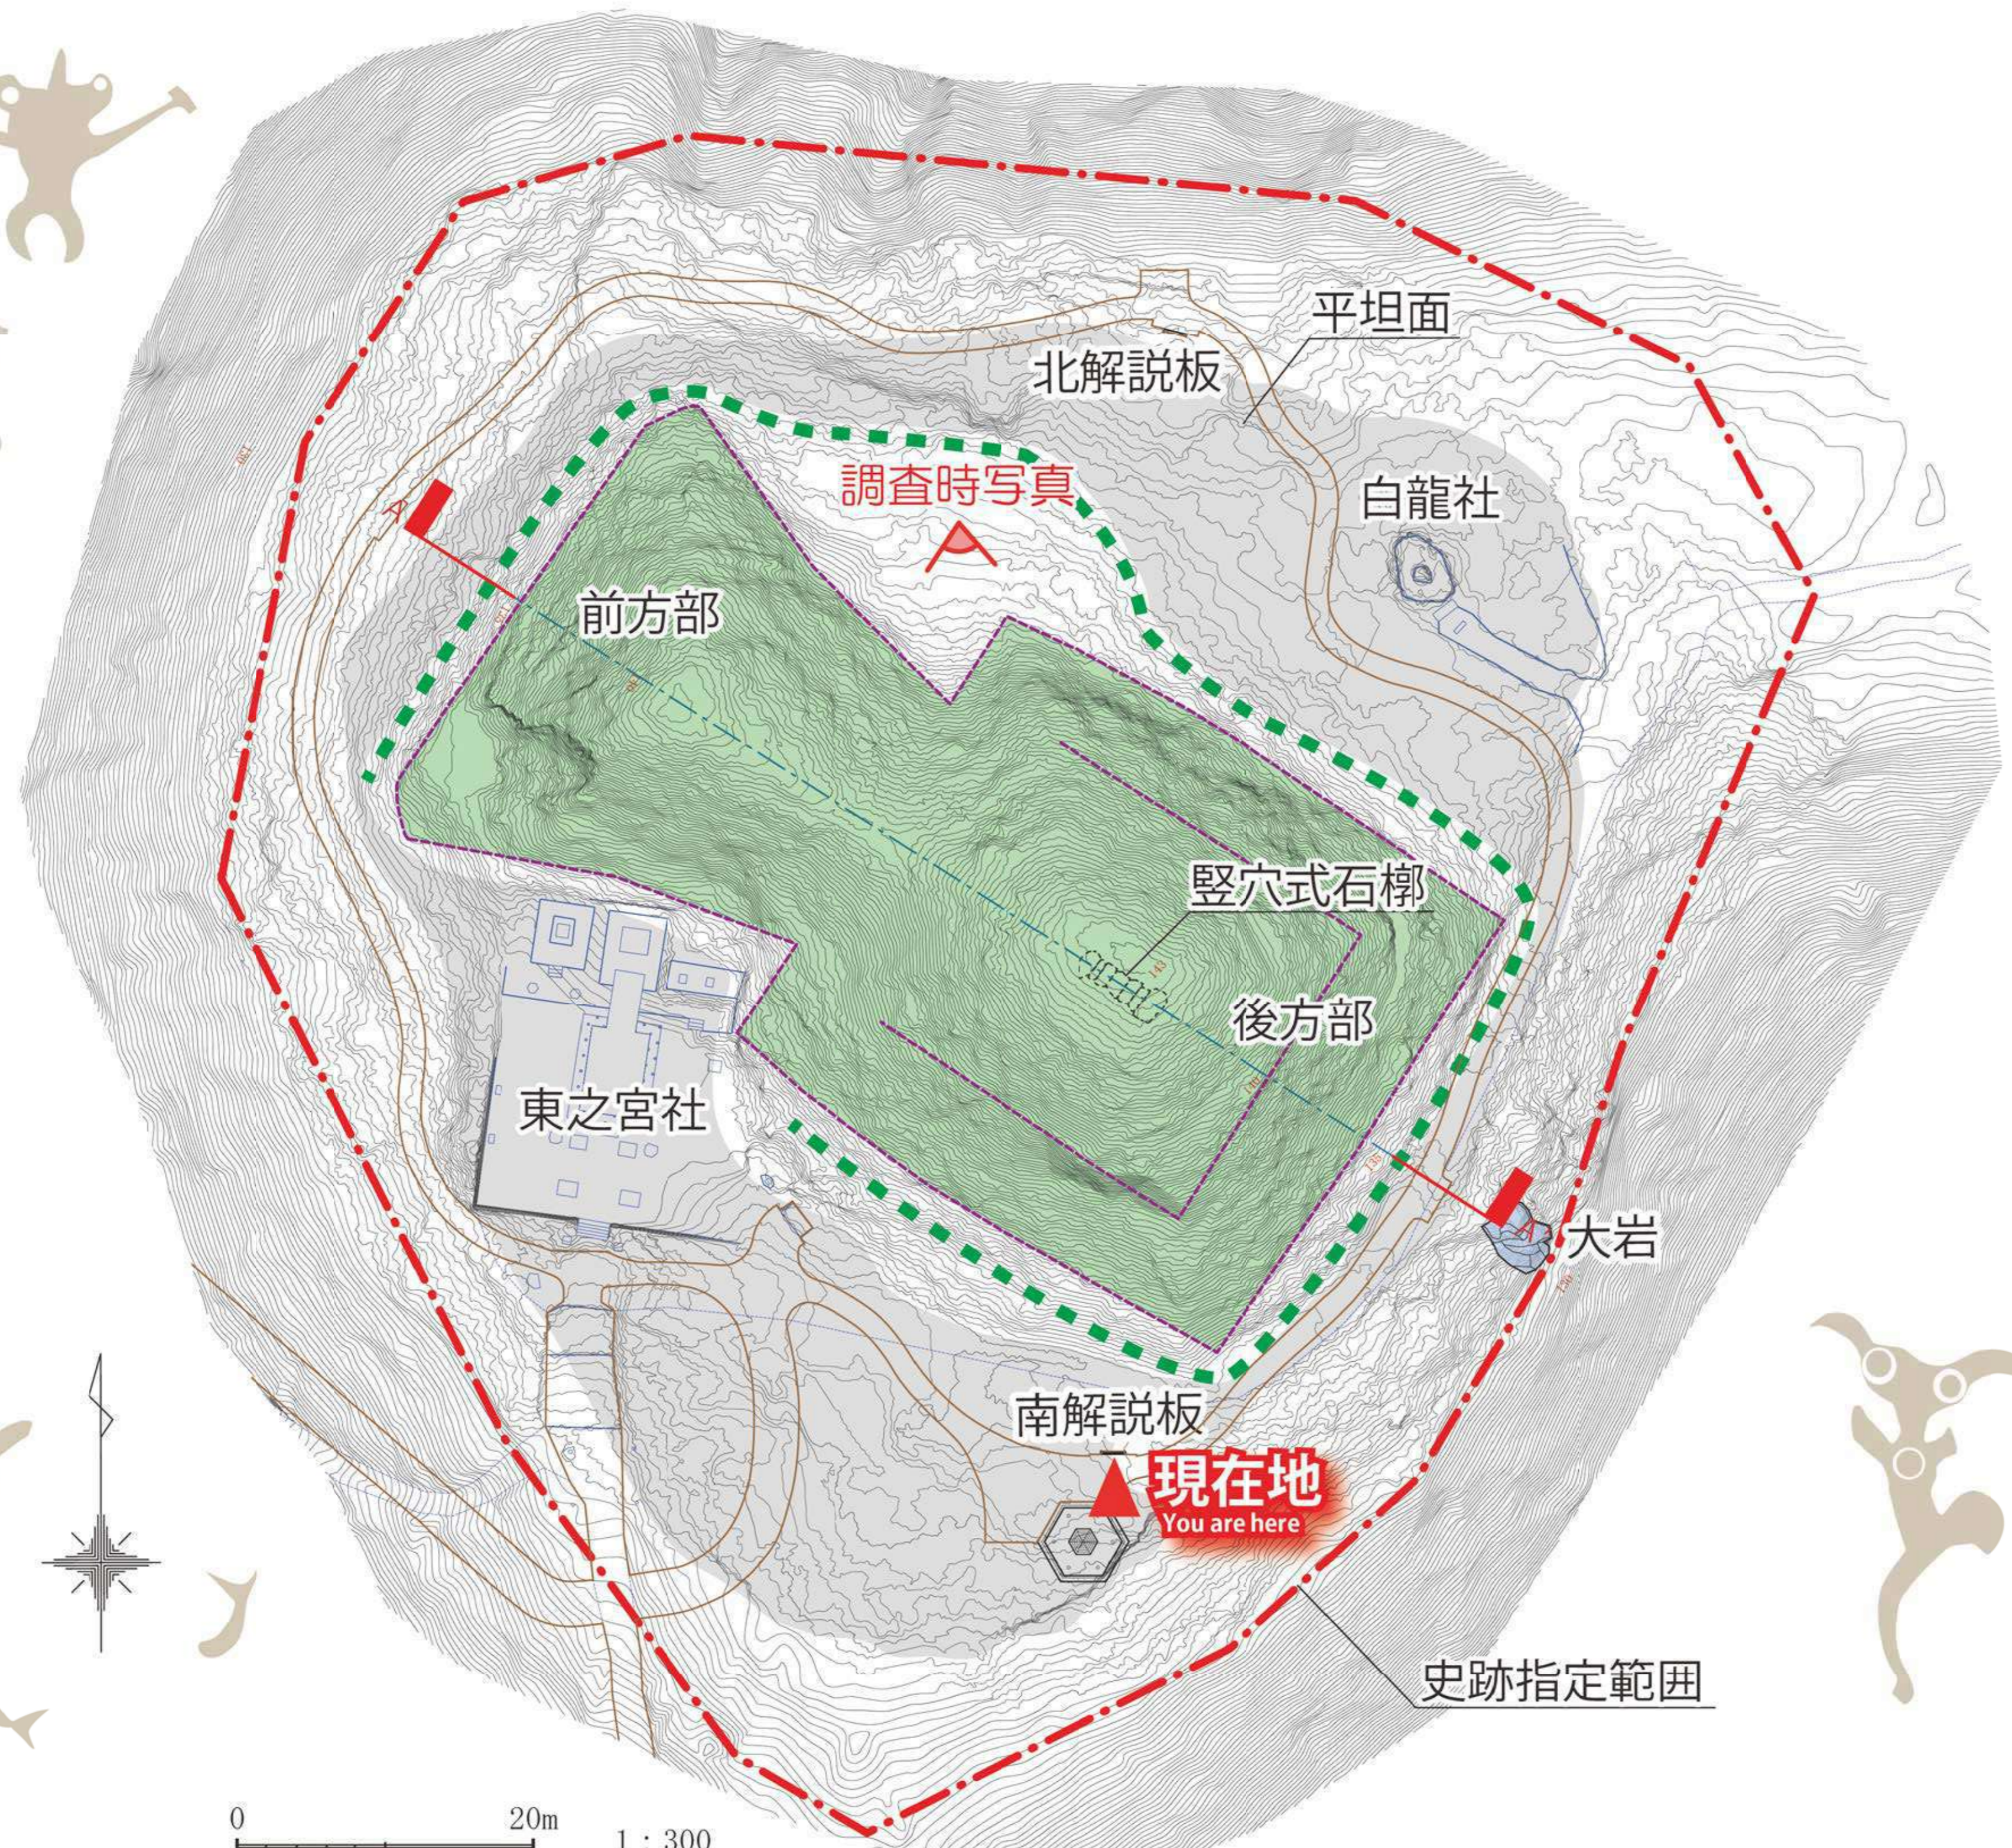
【墳丘平面図】

名称	東之宮古墳
築造年代	3世紀後半～4世紀初頭
墳形	前方後方墳
古墳の規模	全長 72m (基底石基準 67m) 前方部長 28m 前方部幅 35m 前方部高 7m 後方部長 39m 後方部幅 39m 後方部高 9m
古墳のつくり	後方部が2段に築成され葺石が葺かれていた
埋葬施設	竪穴式石槨 木棺
副葬品	銅鏡 11面、 勾玉等玉類 141点、鍬形石・車輪石等石製品 7点、 武器・工具等鉄製品 58点 以上 国指定重要文化財
立地	木曾川がつくりあげた犬山扇状地の扇頂部 白山平山の頂上（標高 143m）に立地
史跡指定日 （追加）	昭和 50 年 (1975) 7 月 19 日 平成 22 年 (2010) 2 月 22 日
史跡指定面積	8,442.29 m <sup>2</sup>
管理団体	犬山市

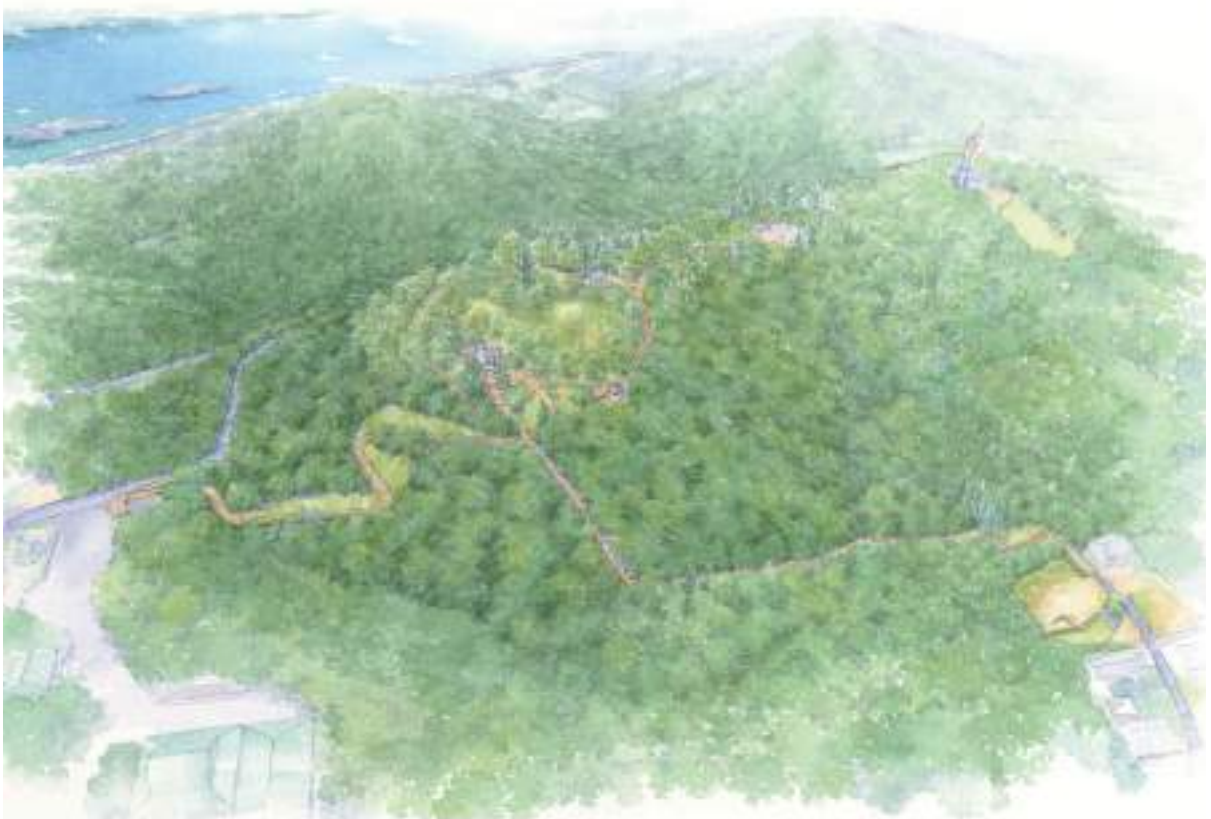
[図 3-1] 史跡東之宮古墳整備実施設計イメージ

- ・葺石の一部を種別分けし（チャート9：河原石0.7：砂岩板石0.3）、実際に使用されていた種類別比率に応じた量を広場の縁部に展示し、説明表示する。
- ・残りの葺石については、墳丘の北くびれ部の埋め戻し、および前方部西コーナーの修復事業の埋め戻しに利用し、記録を残すものとする。

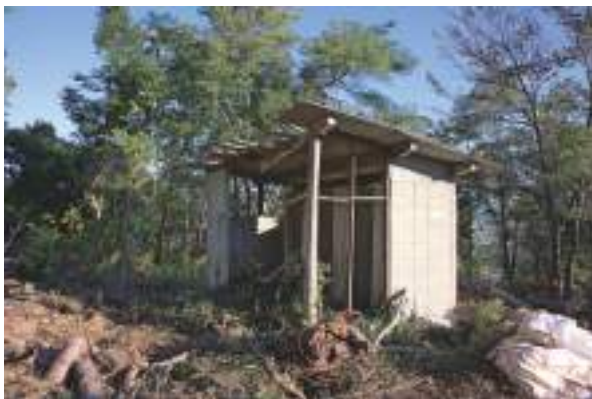
[写 4-1] 既設トイレ撤去 - 施工前

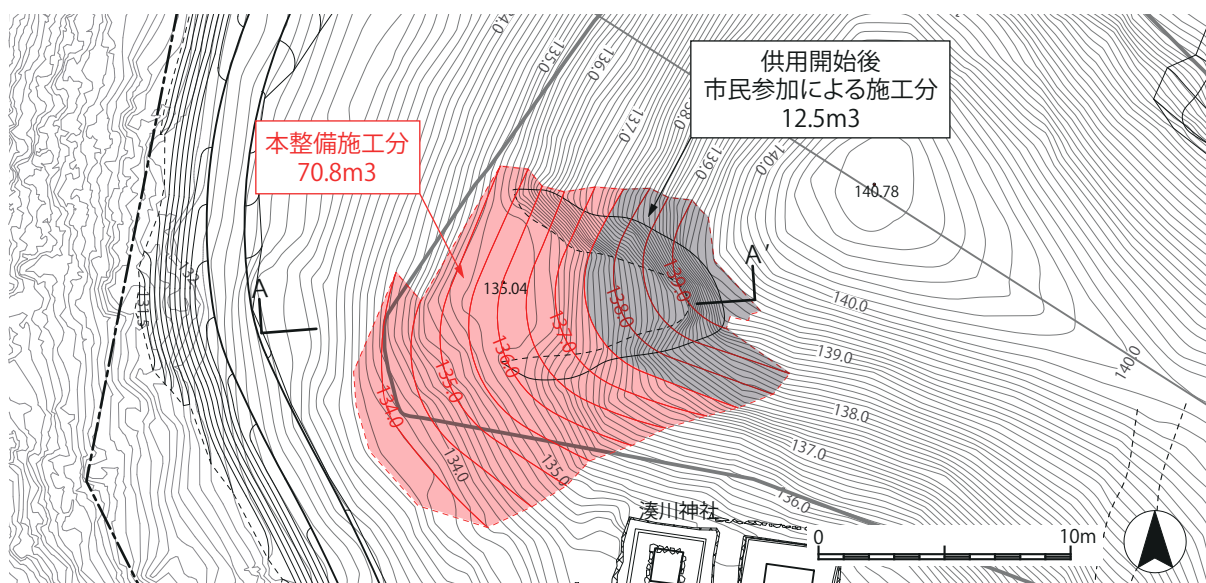
[図 4-3] 前方部埋戻し平面図 (S=1/300)

一部埋戻しを行っていない箇所は、市民参加のイベントとして、東之宮古墳がつくられた当時と同様の方法で修復する事業「土あげ祭」により、令和3年度から令和7年度の5年間で修復を行う計画である。イベント期間中は、露出した墳丘崩壊面をヤシ繊維土のうで保護し、盛土修復の際は土のうのうえから盛土を行うこととしている。

※墳丘を構築する土は、過去の発掘調査成果から、チャートの細片を多く含む土であることがわかっている。この土は人為的に混ぜられている可能性がある。

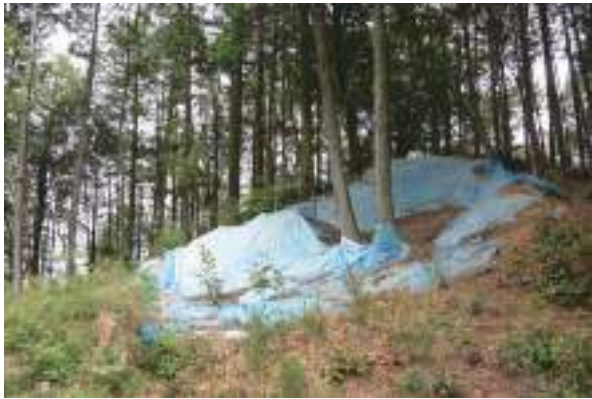
[写 4-3] 前方形埋戻し施工前

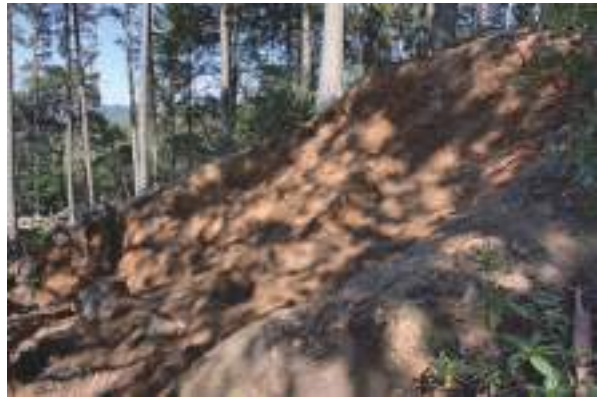
[写 4-4] 前方形埋戻し - 既設土のう撤去完了

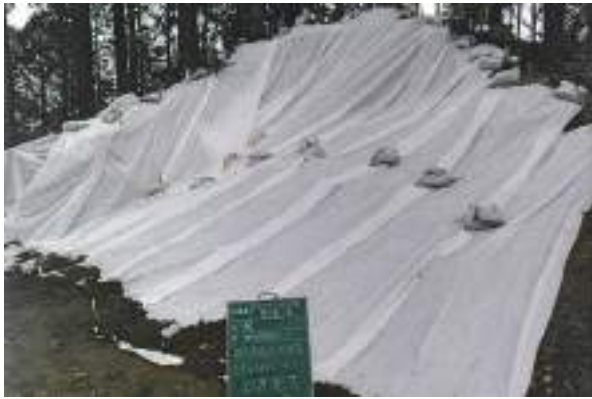
[写 4-5] 前方形埋戻し - 防根透水シート敷設

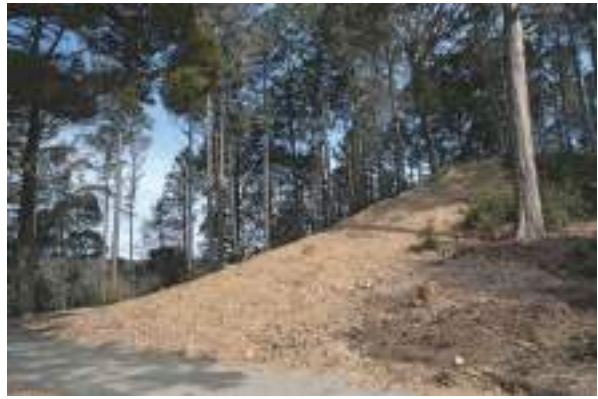
[写 4-6] 前方形埋戻し - 盛土完了

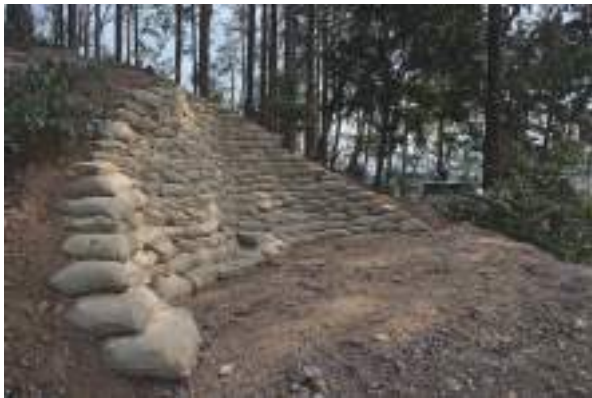
[写 4-7] 前方形埋戻し - ヤシ繊維土のう保護

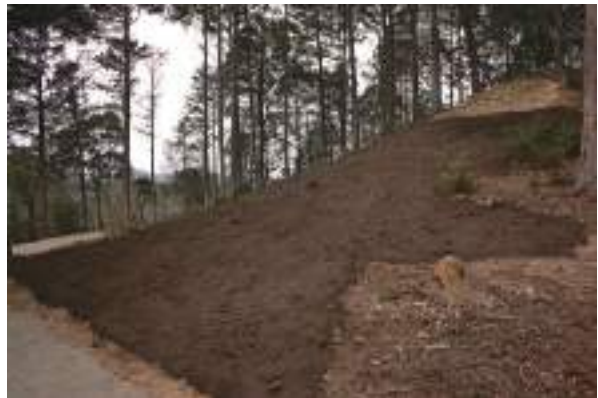
[写 4-8] 前方形埋戻し - 種子吹付完了

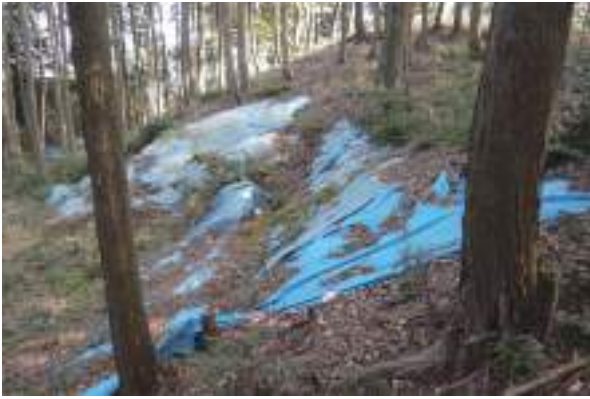
[写 4-9] 北側くびれ部埋戻し - 施工前

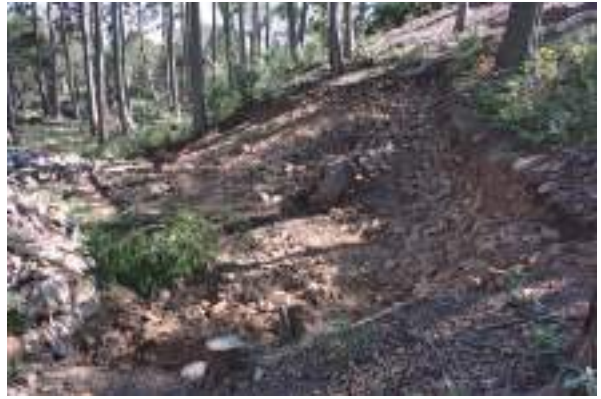
[写 4-10] 北側くびれ部埋戻し - 既設土のう撤去完了

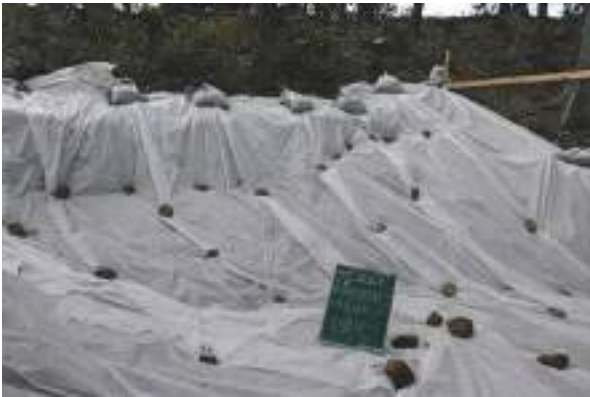
[写 4-11] 北側くびれ部埋戻し - 防根透水シート敷設

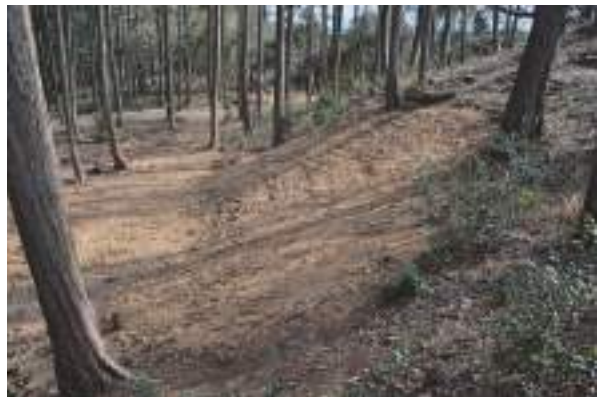
[写 4-12] 北側くびれ部埋戻し - 盛土完了

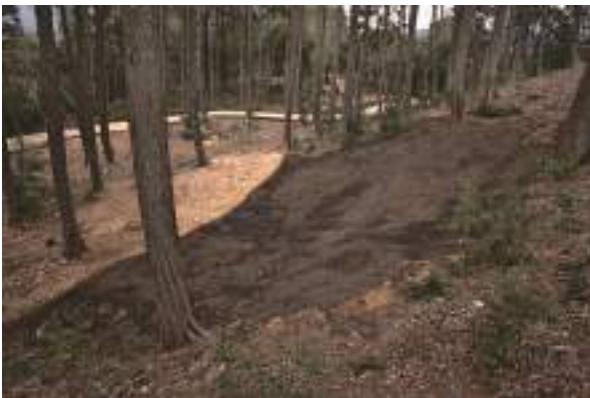
[写 4-13] 北側くびれ部埋戻し - 種子吹付完了

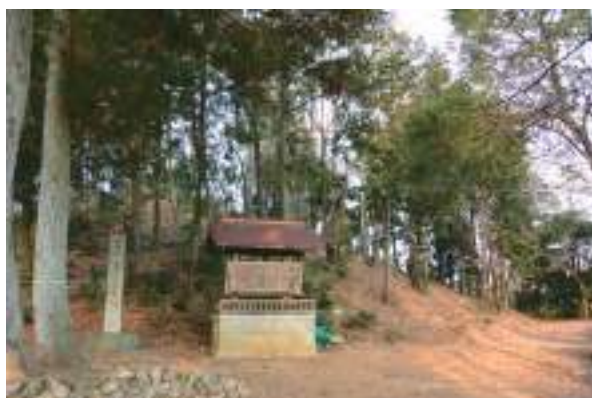
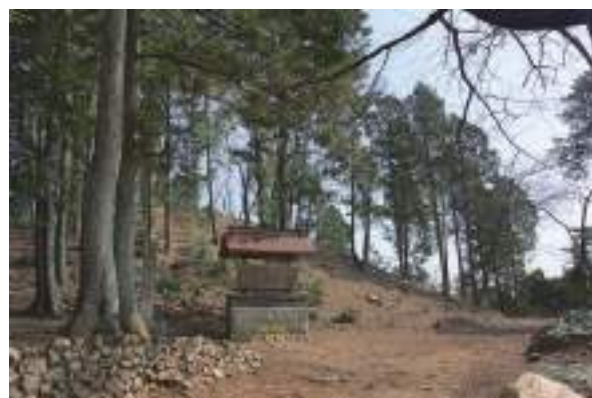
[写 4-14] 樹木伐採 - 施工前 (後方部南斜面)

[写 4-15] 樹木伐採 - 施工後 (後方部南斜面)

東之宮古墳の林床は局所的にヒノキが密集しており、一部成長の悪い個体が見られる。成長の悪い個体については、今後、木々同士の成長競争に負けて枯死してしまう恐れがある。そのため、樹林環境の適切化を図るために、成長の悪い個体を中心に〇〇本伐採(間伐)を行った。また、東之宮古墳周辺の遊歩道整備にあたり支障がある樹木を〇〇本伐採した。伐採にあたっては、可能な限り地際で切り、景観を考慮し面取りを行った。

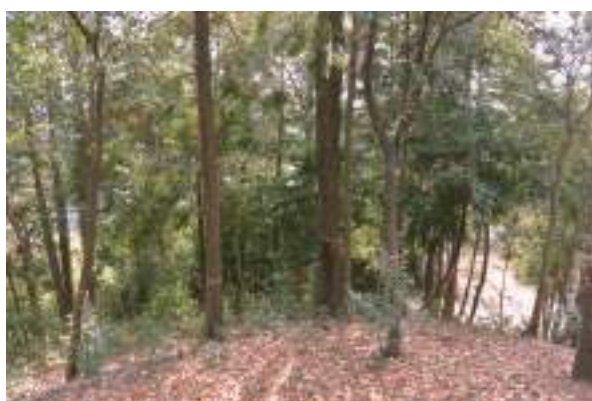
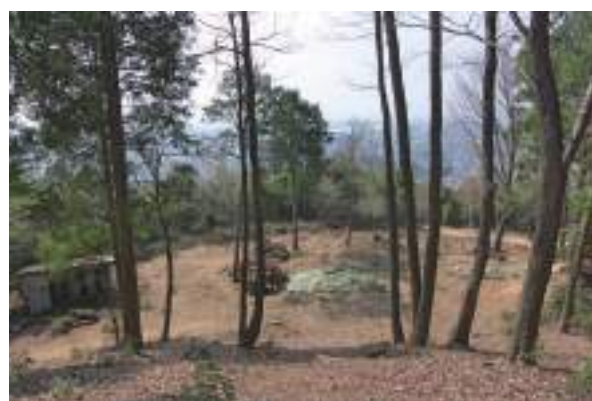
[写 4-16] 樹木伐採 - 施工前 (墳頂から南広場を望む)

[写 4-17] 樹木伐採 - 施工後 (墳頂から南広場を望む)

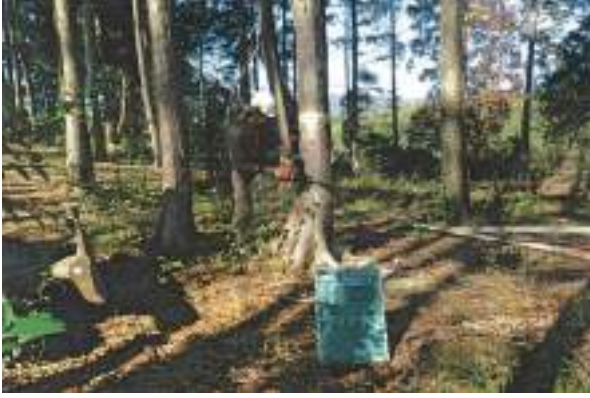
[写 4-18] 樹木伐採 - 施工状況

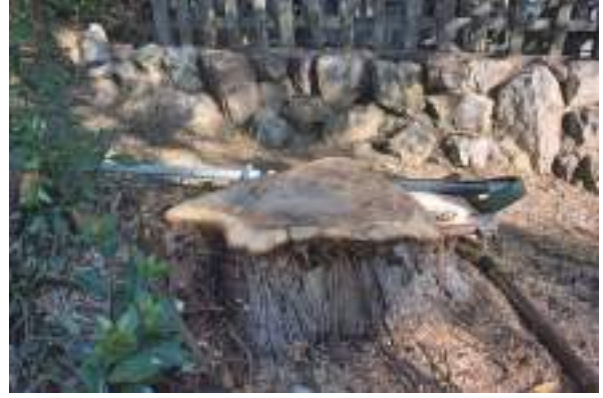
[写 4-19] 樹木伐採 - 切り株面取り

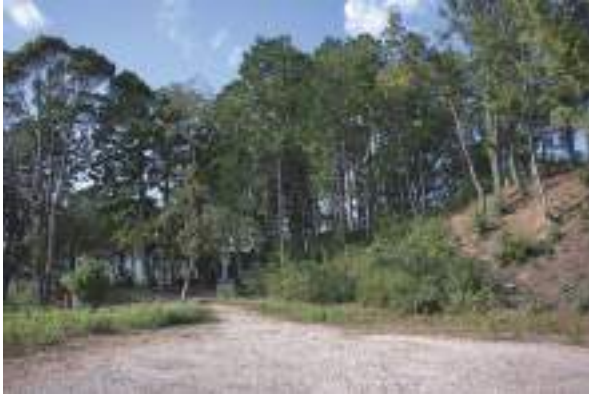
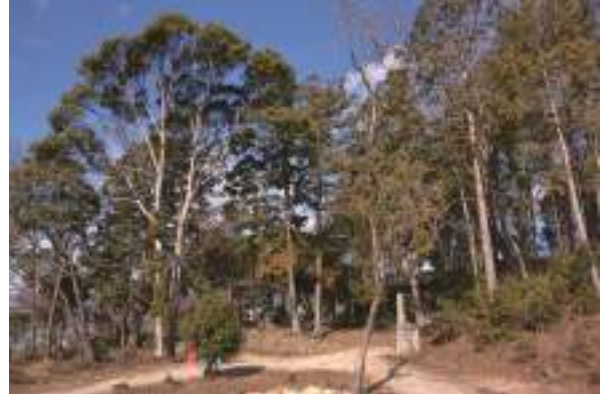
[写 4-20] 樹木剪定 - 施工前

[写 4-21] 樹木剪定 - 施工後

東之宮古墳周辺の林床は局所的に密集しており、個々の樹木全体に日光があたっていない。現状では、枝葉のバランスが悪いことから、枝葉のバランスを整えるよう剪定を行った。また、枝葉が個体の上層部のみ見られる樹木については、重心が高く、台風による倒木の恐れがあるため、全体的に透かし、軽量化を図り、重心を下げるよう剪定を行った。この他にも古墳周辺の遊歩道を通行する方の安全を図るため、枯れ枝の剪定を行った。

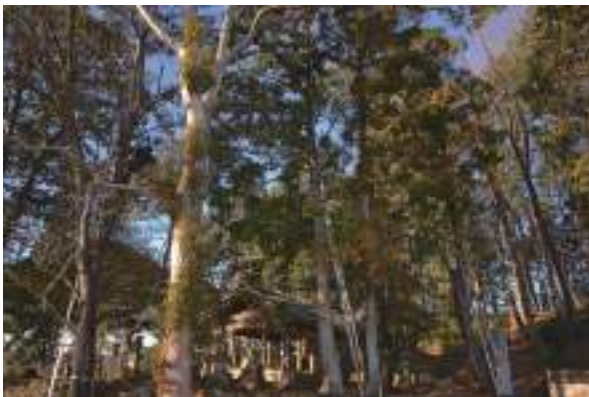
[写 4-22] 樹木剪定 - 施工状況

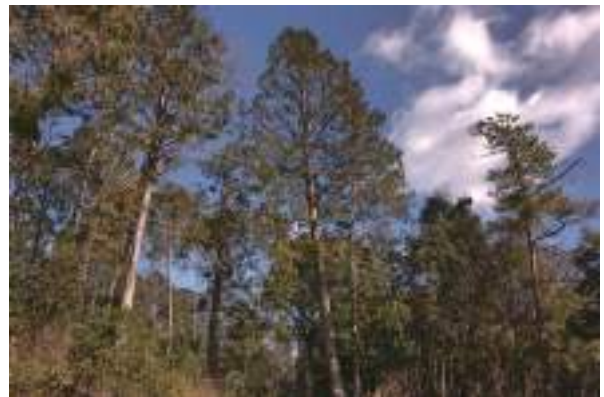
[写 4-23] 樹木剪定 - 透かし状況

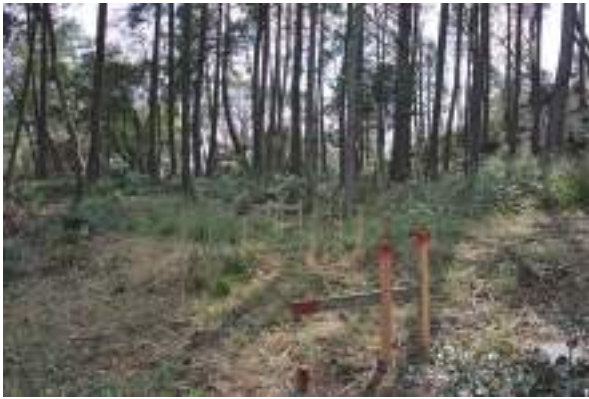
[写 4-24] 遊歩道造成 - 施工前

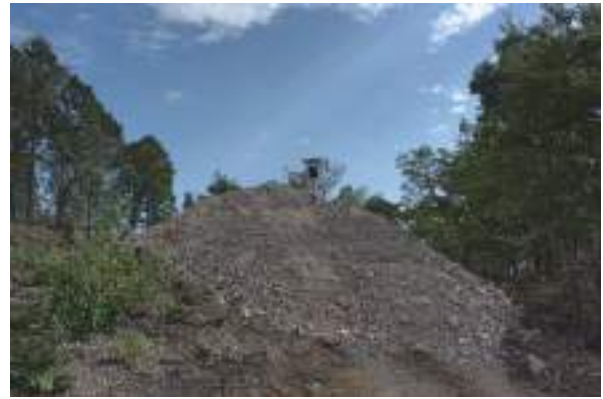
[写 4-25] 遊歩道造成 - 盛土材料 (指定地外工事残土)

なお、盛土に利用した土は(2)成田山側進入路造成により発生した土を利用した。

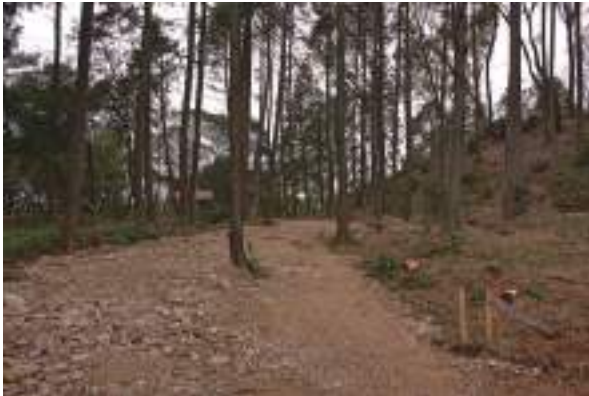
[写 4-26] 遊歩道造成 - 盛土工完了

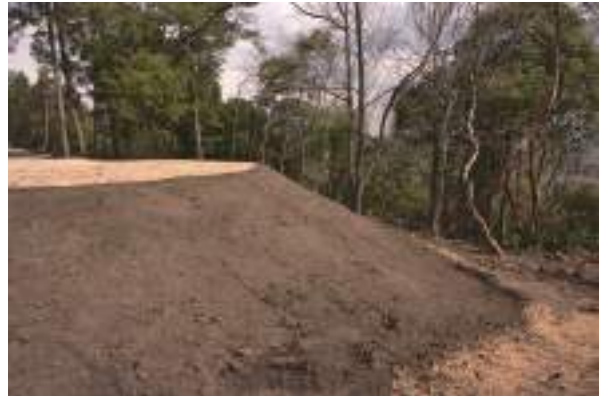
[写 4-27] 遊歩道造成 - 種子吹付完了・法面勾配

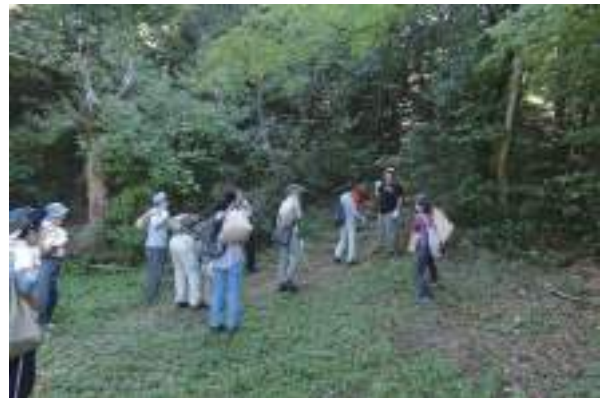
【写 5-1】 土あげ祭試行（2017.9.24）

なお、史跡整備完了後に東之宮古墳の前方部西側コーナーを市民参加によるイベントで修復する事業「土あげ祭」を実施するために、平成28年度、平成29年度、平成30年度、令和元年度、令和2年度に試行イベントを実施した。令和3年度から令和7年度までの5カ年で「土あげ祭」により修復を完了させる計画である。
