調査区①の調査成果

調査区①まとめ

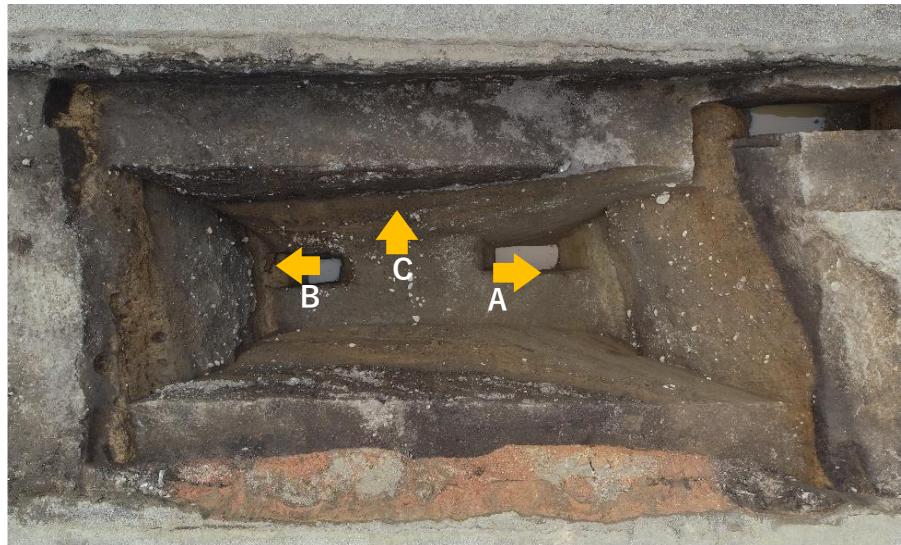
堀平面写真（右が北）

- ・ 犬山城の城内と城外を区画する外堀の一部が、地下に良好な状態で残されていることがわかりました。
- ・ 堀の幅は約17.5m、深さは6.5m以上であることがわかりました。
- ・ 堀の幅や深さ、空堀であることなどは、17世紀の絵図の記載内容とほぼ一致します。
- ・ 今回調査を行った箇所では、堀の斜面に石垣を築いた様子は見られませんでした。
- ・ 堀は4時期にわたって埋め戻されており、一部は戦後まで残されていたと推測されます。

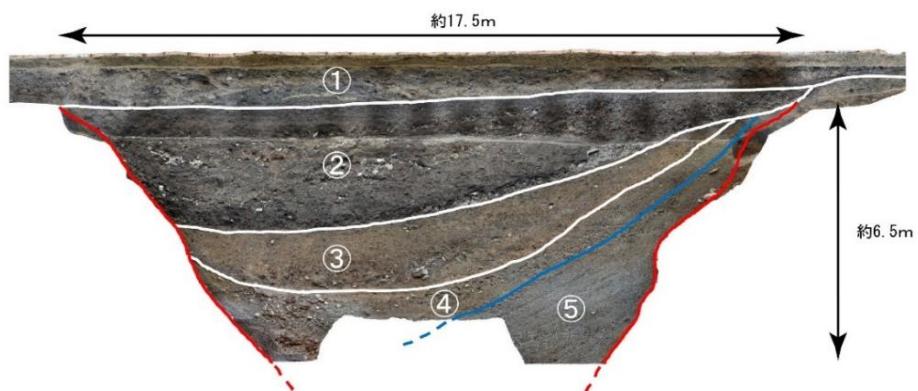
C 堀断面写真（西壁）

| ① 福祉会館建設に伴う整地 | ④ 明治から昭和期（古）の埋土 |
| ② 昭和期（戦後）の埋土 | ⑤ 廃城後の埋土 |
| ③ 明治から昭和期（新）の埋土 | |

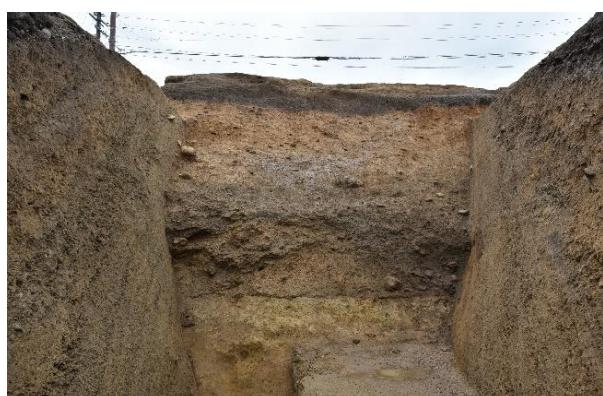
A 堀北側法面（南から）

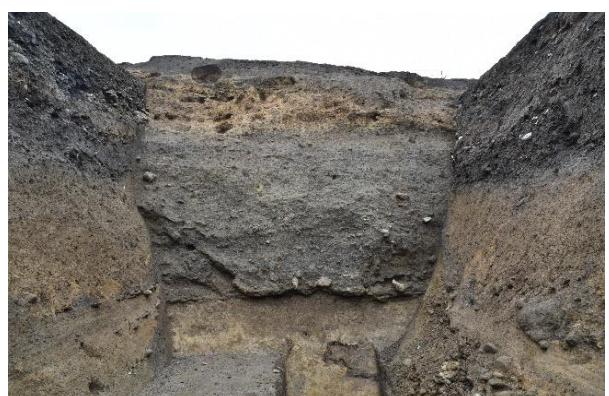
B 堀南側法面（北から）

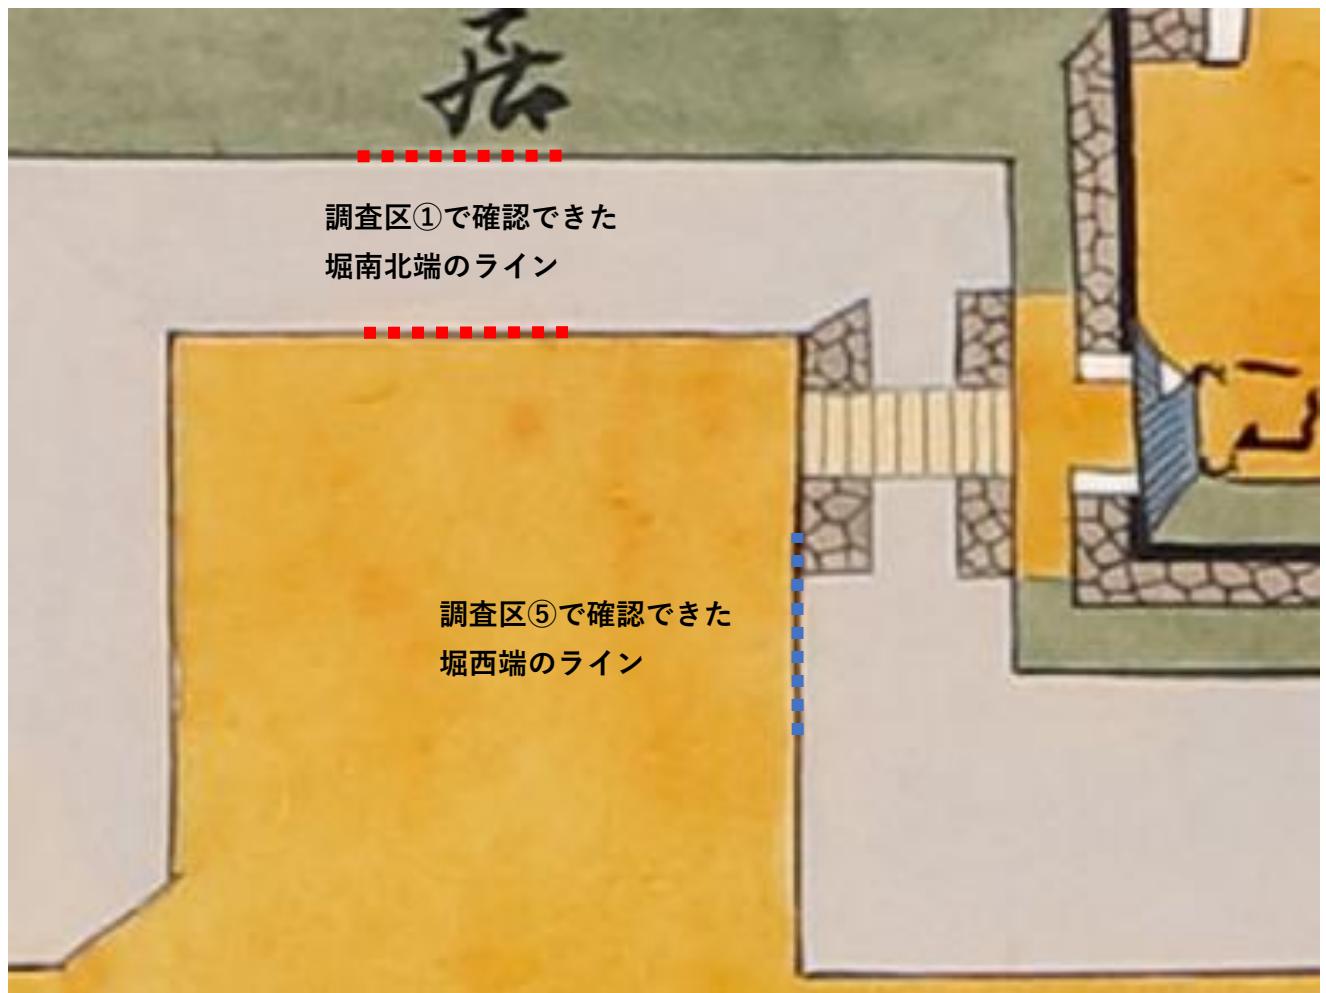
犬山城修復願雛形絵図 安永9年（1780）犬山城白帝文庫蔵
