調査区④の調査成果

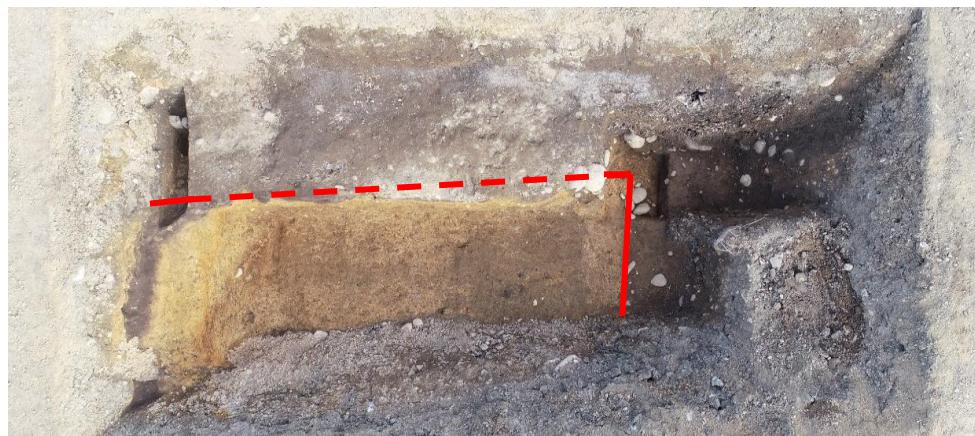
- ・調査区④では、堀の屈折部を確認することができました。
- ・堀の埋土は調査区①と同様に、昭和期（戦後）の埋土が確認できました。
- ・今回調査を行った箇所では、堀の斜面に石垣を築いた様子は見られませんでした。

堀屈折部(上が北)

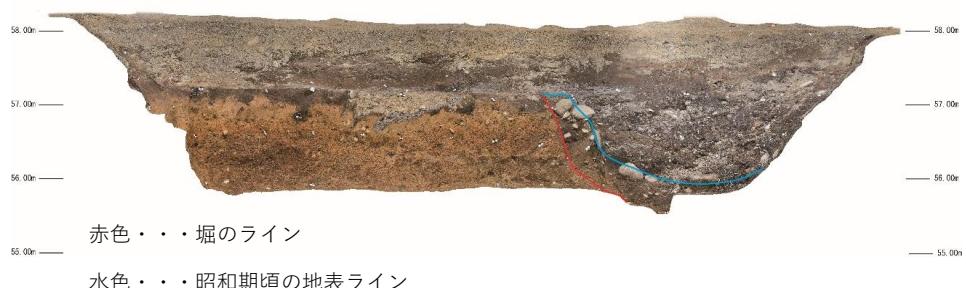
赤色・・・堀のライン

水色・・・昭和期頃の地表ライン

堀断面オルソ画像（南から）

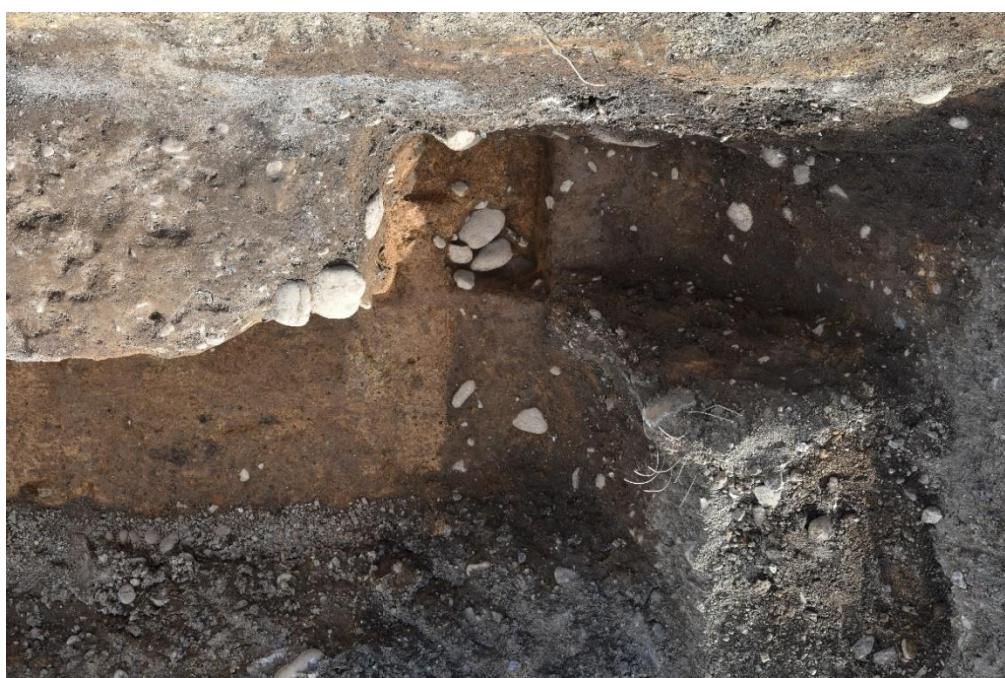
屈折部拡大写
