② 旧小守家住宅

■ 建造物名 旧小守家住宅【登録有形文化財建造物】

■ 事業内容

【構造】・・・蟻害で腐食した柱及び土台を除去し、部材の差替えを行う。

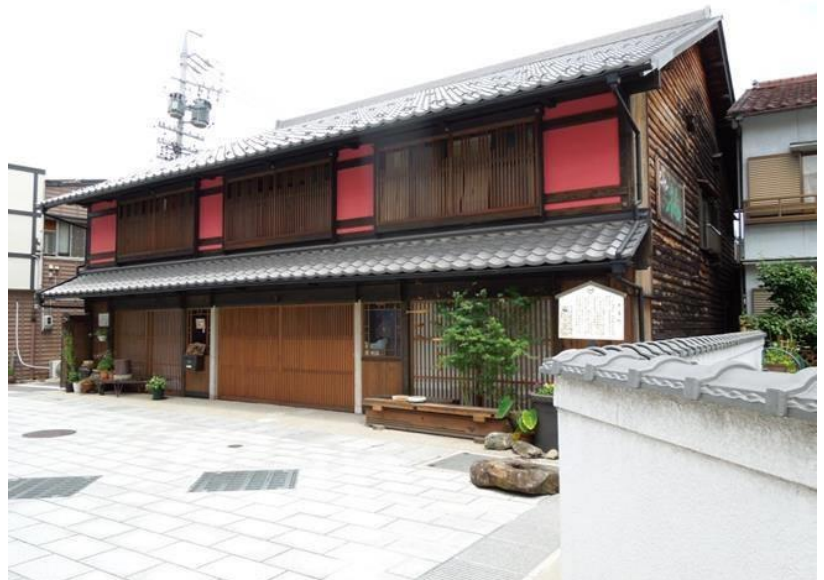
余坂の木戸前に位置し、建設時期については普請帳により大正 12 年 12 月に上棟されたことが分かる。二階正面側は当初は縁が無く、腰壁付の格子窓であり、この時代の犬山の町家の典型的な形式で建てられていた。犬山の伝統建築を受け継いだ大工の手になり、内部には当初材も随所に残されていて、材料も良質な建物である。
