■本地域・流域の洪水による想定最大規模（L2）の想定雨量

■本地域・流域における過去・近年の豪雨災害

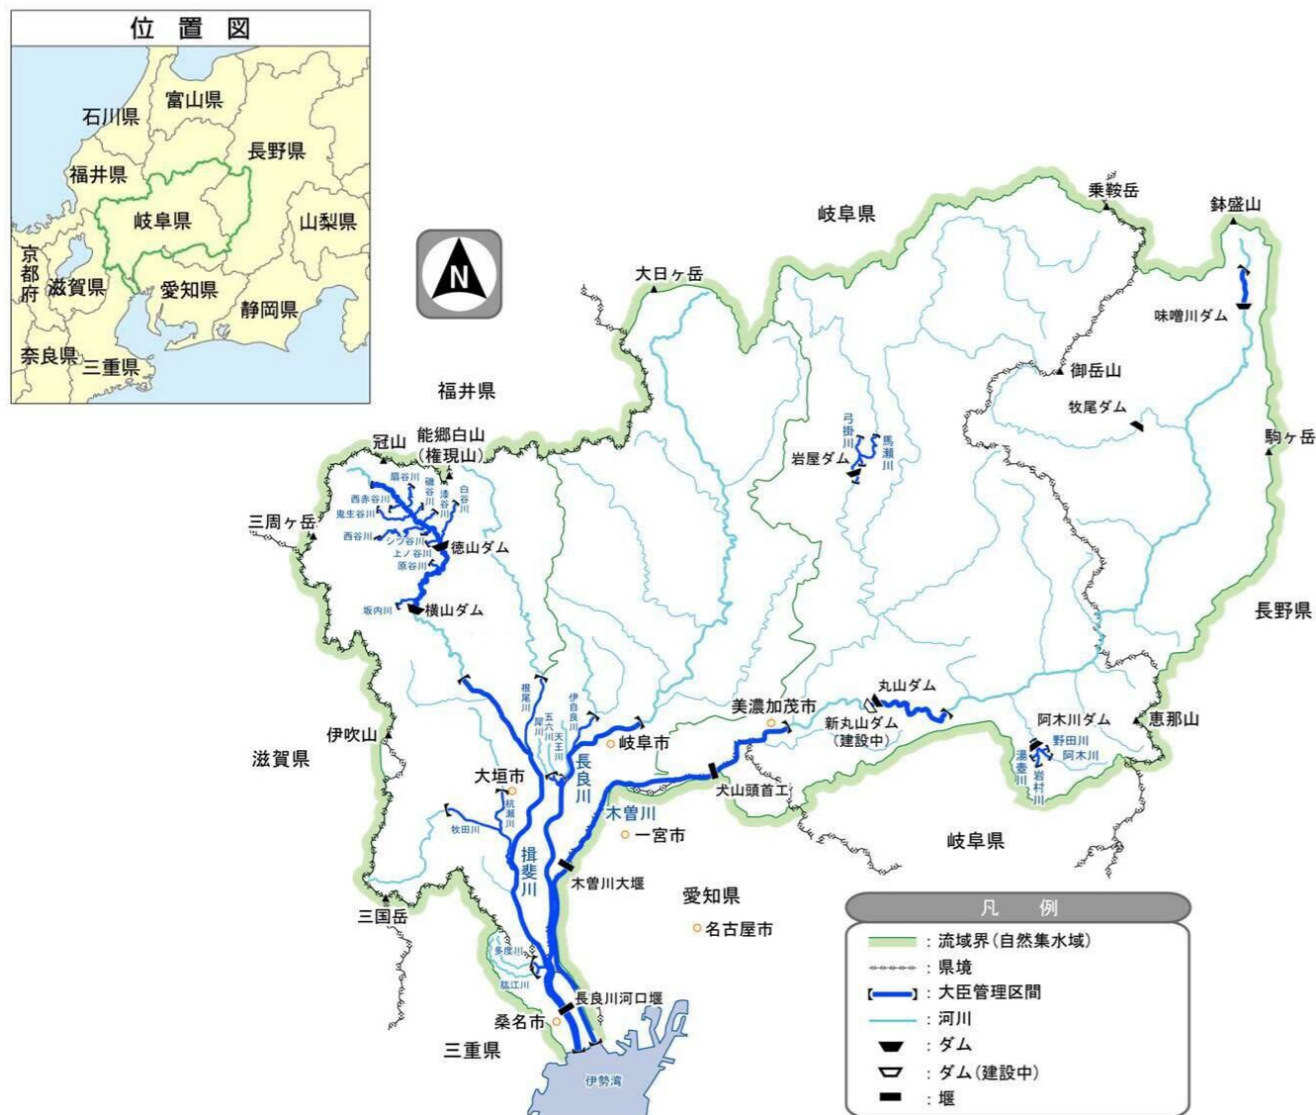
図 木曾川水系流域図（出典：国土交通省ウェブページ「木曾川・長良川・揖斐川」）

流域面積：9,100 km²（木曾川流域：5,275 km²、長良川流域：1,985 km²、揖斐川流域：1,840 km²）

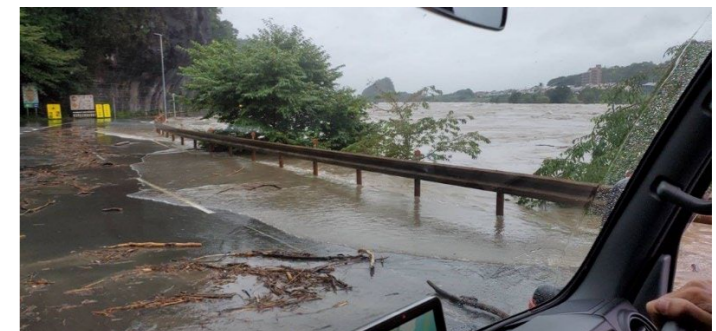
図 被害状況（出典：岐阜県「令和2年7月豪雨災害の検証に係る合同会議」資料）

○発生場所 国道41号・一般河川 飛騨川 下呂市萩原町花池地内 (令和2年7月豪雨災害被災箇所)
 ○主な災害状況 路面欠損、護岸流出(延長約100m、幅約5m)
 ○交通規制 全面通行止(8/22 7:00より片側交互通行)
 ○被害 人的被害：無し 孤立集落：無し 応急処置 大型土のう、袋詰め玉石設置

被災状況 飛騨川 国道41号 撮影日 8/14

被災状況 飛騨川 国道41号 撮影日 8/15

応急復旧状況 飛騨川 撮影日 8/20

(参考) 令和3年8月豪雨時における木曾川の様子(栗栖)
