第7章 整備

第1節 方向性

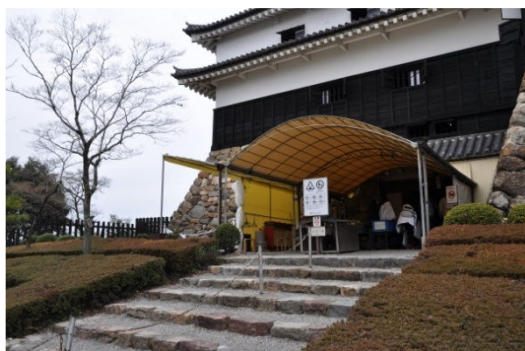
図 7.1 天守正面のテント屋根

天守の正面に仮設のテント屋根が設置されている。テント屋根は来訪者の靴脱ぎ場として設置され、そこにスリッパ・ビニールを入れる箱、傘立て、すのこを用意している。

天守正面のテント屋根は来訪者の便益性確保の観点から設置されたが、天守の正面外観を損ねている。また、テント屋根と庇に接するところに落ち葉が溜まりやすく、保存の観点からも好ましくない状況にある。そのため、犬山城修理委員会において、テントについて何らかの改善が必要という指摘があった。
