### 第3章 指定地及び追加指定候補地の概要

#### 3-1 指定の状況（史跡・国宝天守）

### 3-2-3 史跡の本質的価値と構成要素

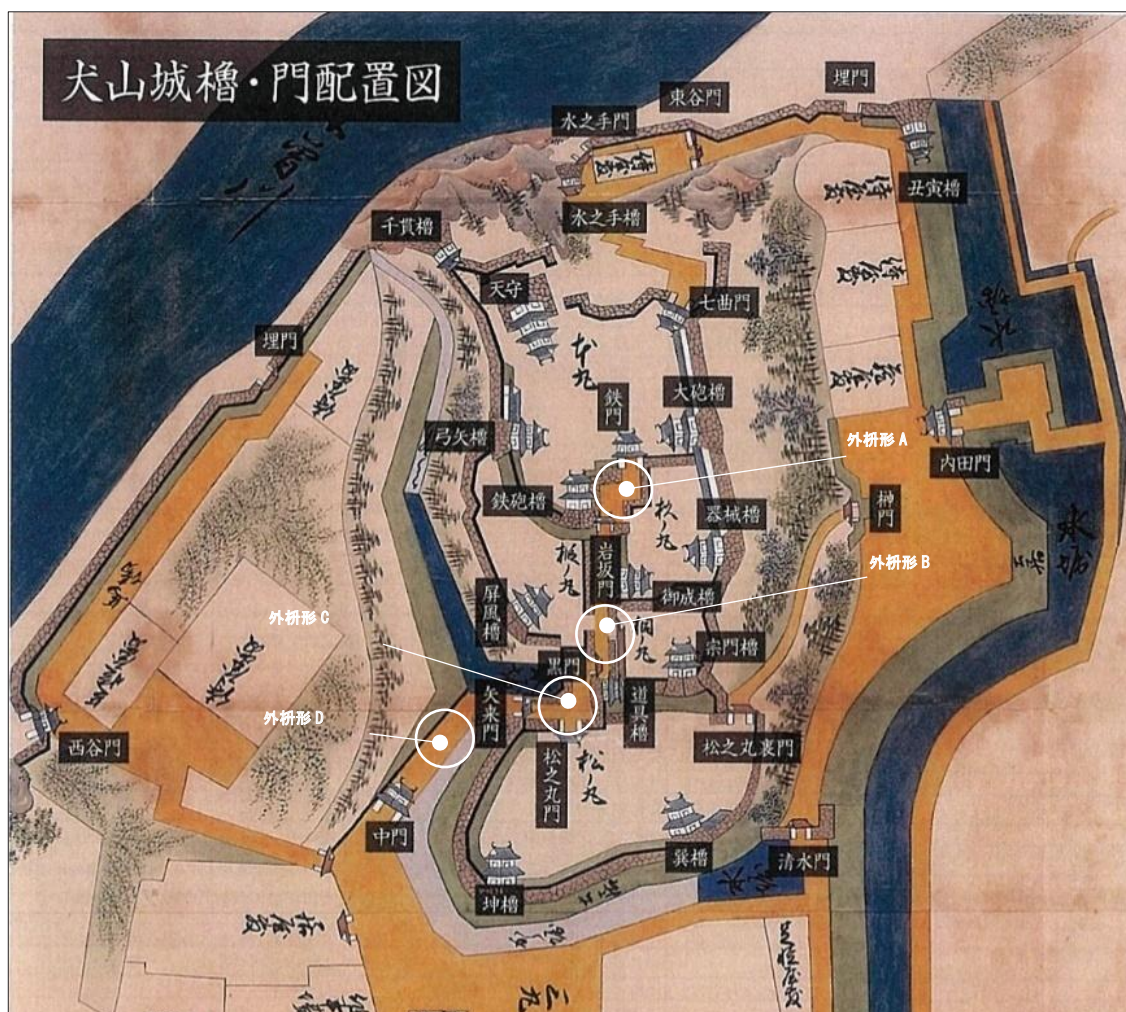
図 3.3 犬山城大手道外柵形位置図

大手道が行きつく本丸の入り口には「鉄門」と呼ばれる櫓門があった。そしてその櫓門の前で大手道は大きく屈曲し、その先には城道の前後を仕切る形で「岩坂門」と呼ばれる門が設けられ、このようにして外柵形Aを構成した。さらに、この岩坂門を南に出た大手道は、杉の丸、桐の丸、櫓の丸に囲まれて見下ろされた直線区間を構成し、桐の丸の張り出しに対応して大手道が西側へ直角に折れ曲がった先に「黒門」を設置し、外柵形Bを構成した。さらに「黒門」を出た大手道は西に向かいながら、2度屈曲して「矢来門」に至り、外柵形Cを形成した。「矢来門」を出た大手道は、さらに南に屈曲して「中門」に至り、外柵形Dを形成した。

このように犬山城の縄張りは外柵形コンプレックス（複合体）を軸として全体が構成されており、縄張り構成はよく遺存している。

原図「犬山城修復願難形絵図」安永9年（1780）犬山城白帝文庫蔵（一部加工・編集）

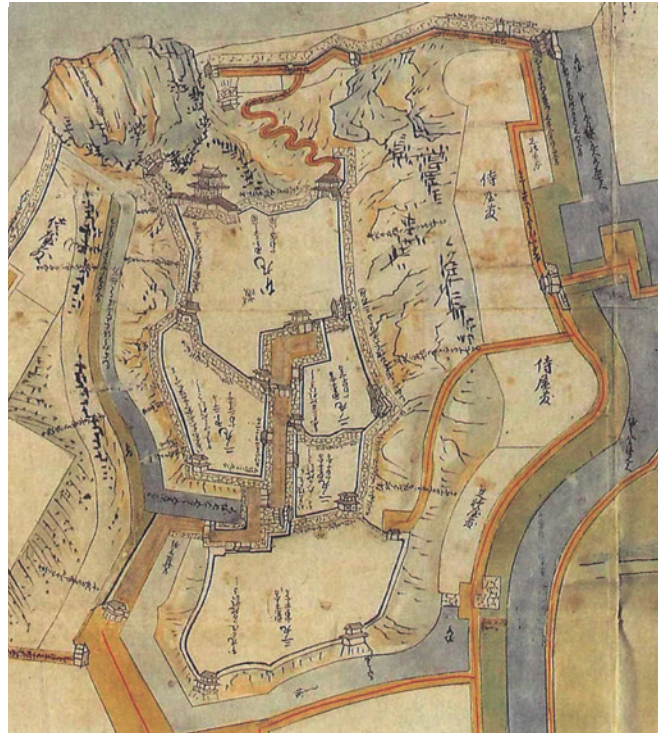
図3.4「犬山城絵図」正保4年（1647）徳川林政史研究所蔵（部分）

「犬山城絵図（正保4年）」（図3.4）には、本丸の周囲に石垣が築かれ、北西隅に天守がある。天守は三重で南面と西面に附櫓を備えており、現状と変わりはない。現存するのは天守のみで、七曲門は門の礎石が、千貫櫓は石垣のみが残されている。これら以外の建造物は現存していないが、絵図等で位置を確認することができる。

天守（北西隅）／番所（鉄門を入ったところ）／下番所（鉄門入口の石段上）／七曲門（北東隅）／大砲櫓（南東隅）／大門（鉄門）（南面）／鉄砲櫓（南西突出部先端）／弓矢櫓（西面中ほど）／千貫櫓（天守北西奥）／七曲門から大砲櫓にかけての多聞櫓（東辺）

「犬山城絵図（正保4年）」（図3.4）によると周囲に石垣が築かれており、地形上本丸より一段低くなっている。北辺は本丸南面の石垣に、西辺は大手道に接しており、南東隅と南西隅に櫓が組まれ門も配されていた。これらの建造物は現存していないが、絵図等で位置を確認することができる。

「犬山城絵図（正保4年）」（図3.4）によると、周囲に石垣が築かれていた。地形上杉の丸よりも一段低くなっている。北辺は杉の丸南面の石垣に、西辺は大手道に接しており、北寄りに門（西門、開口のみ）を構えていたが、門跡の礎石は確認されていない。南東隅と南西隅に櫓が組まれていた。宗門櫓は廃城後に払い下げられ、現在は江南市の個人宅に移築されている。その他の建造物は現存していな

「犬山城絵図（正保4年）」（図3.4）によると、周囲に石垣が築かれていた。地形上本丸よりも一段低くなっている。北辺は本丸の南西面の石垣に、東辺は大手道に接し、東門（開口のみ）を構えていた。南西隅に櫓が組まれていた。これらの建造物は現存していないが、絵図等で位置を確認することができる。

「犬山城絵図（正保4年）」（図3.4）によると、桐の丸と大手道に接する北面以外は土塁となっていた。桐の丸より一段低くなっており、北面東側は桐の丸南面の石垣と接していた。北面西側は大手道に面し、門が構えられていた。南東隅と南西隅に櫓が組まれていた。松の丸門（北西隅）と松の丸裏門（北東隅）は廃城後に払い下げられ、それぞれ愛知県一宮市にある浄蓮寺と犬山市にある常満寺に移築されたと伝わる。松の丸門跡は礎石のみが残る。その他の建造物は現存していないが、絵図等で位置を確認することができる。

国宝天守が所在する、城山の最上部にあたる曲輪である。最古の城下町絵図といわれている「犬山城絵図（正保 4 年）」（図 3.4 参照）にも石垣が描かれている。濃尾地震による被害状況は不明であり、近年の修理実績はない。

本丸の南西に位置し、城山の中腹にあたる曲輪である。「犬山城絵図（正保 4 年）」（図 3.4 参照）にも石垣が描かれている。濃尾地震による被害状況は不明であり、近年の修理実績はない。

本丸の南東に位置し、城山の中腹にあたる曲輪である。昭和 7 年（1932）から昭和 40 年（1965）代まで、城山浄水場が存在した場所である。「犬山城絵図（正保 4 年）」（図 3.4 参照）にも石垣が描かれている。濃尾地震による被害状況は不明であり、近年の修理実績はない。

杉の丸の南に位置する曲輪である。現在は、針綱神社本殿などが所在する。針綱神社は明治 15 年（1882）に現在地に移されている。「犬山城絵図（正保 4 年）」（図 3.4 参照）にも石垣が描かれている。針綱神社の現在地への移転に伴って構築された石垣も多く分布し、当初の石垣が失われている場所もある。近年の修理実績はない。

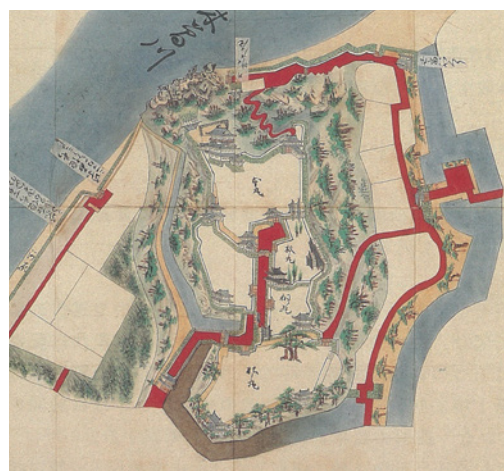
図 3.5 「犬山城絵図」寛文7年（1667）  
犬山城白帝文庫蔵（部分）

寛文7年（1667）の「犬山城絵図」（図3.5）を見ると、松の丸北東隅の門の両側が石垣となっており、その南側は塀を撤去して、東側に一段低くして曲輪を拡張している。

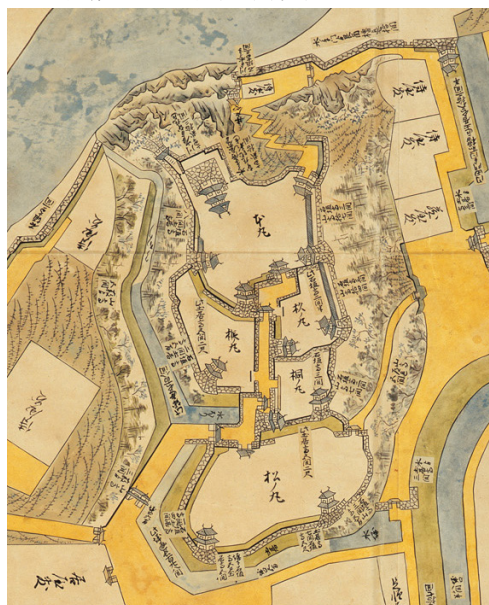
図 3.6 「尾張国犬山城絵図」  
天和元年（1681）犬山城白帝文庫蔵（部分）

また天和元年（1681）の「尾張国犬山城絵図」（図3.6）を見ると、東側に拡張された曲輪との段差がなくなり、それまで土塁となっていた東・南・西面が石垣に改められ、併せて南東隅櫓と南西隅櫓の下も石垣となっている。

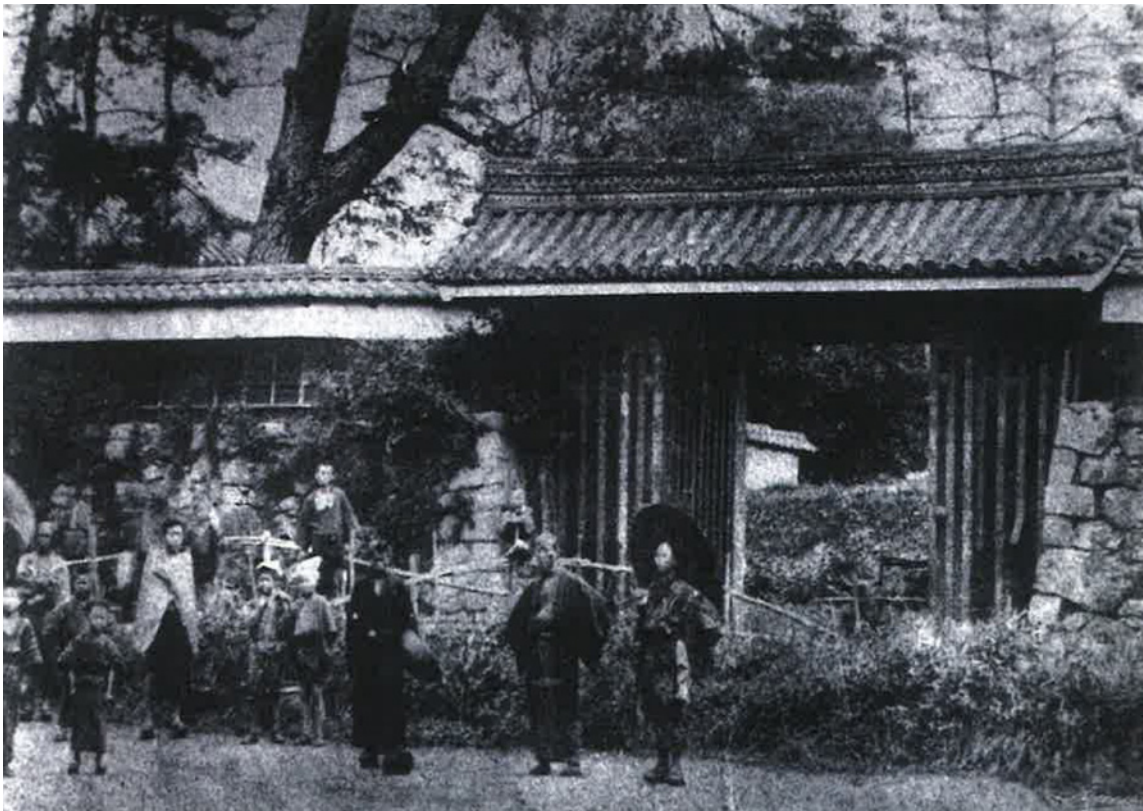
写真 3.1 大手門（手前が高麗門、左手奥が櫓門）の写る古写真（明治初年）個人蔵

犬山城の大手口から外堀にかかった橋を渡ると大手高麗門があった。鏡柱筋の上に切妻造屋根の大棟が見えるため、門の形式は高麗門と考えられている(写真3.1)。枳形内に入ると番所と太鼓櫓があり、北へ直角に曲がったところに大手櫓門が建っていた。これらの建造物は現存していない。

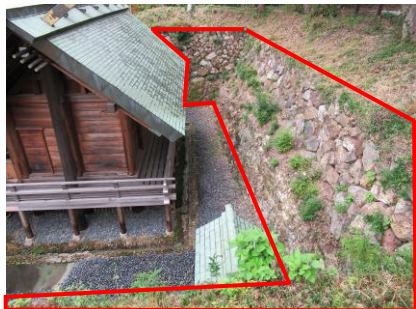
写真 4.1 改変された桐の丸北側石垣（赤枠部分）

- ・ 発掘調査に基づく遺構の保存・修理はこれまでほとんど実施されていない。
- ・ 大手道を介して各曲輪へ連絡する犬山城の特徴的な城郭構造は、神社の遷座に伴い杉の丸と桐の丸の間の石垣が改変され、双方の曲輪の形状が一部改変されている。

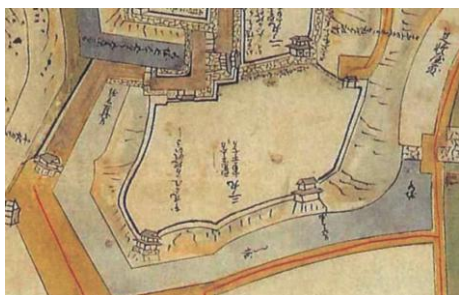
図 4.5 城山南側の堀の位置（「犬山城絵図」正保4年（1647）徳川林政史研究所蔵（部分））

- ・ 松の丸南には堀（空堀で東側の一部が水堀）が存在したが現在は埋め立てられ、境内地及び市道となっている（位置については図 4.10 を参照）。

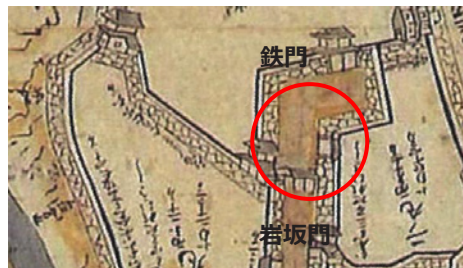
図 4.7 本来の外枅形を形成する大手道の形状(岩坂門跡から鉄門の間)(「犬山城絵図」正保4年(1647)徳川林政史研究所蔵(一部加工・編集))

- ・ 絵図と現状を比較すると、杉の丸の西側の石垣が滅失しているため、岩坂門跡と鉄門の間の外枅形の形状が昭和30年代後半の写真においても変化しているのがわかる(位置については図4.10を参照)。

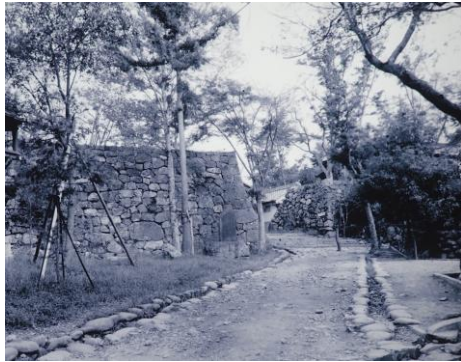
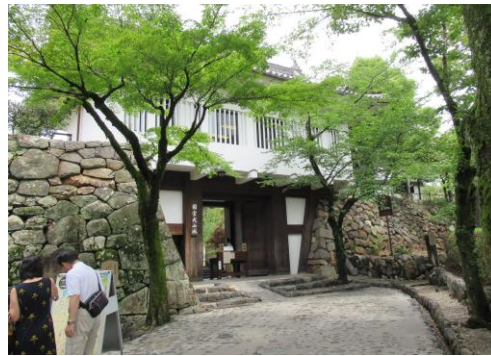
写真 4.9 大手道の古写真（昭和 30 年代後半頃）と現在の大手道（鉄門跡付近）

- 古写真には、大手道と樅の丸石垣、大手道と杉の丸の間にある低い石積の植栽帯が存在せず、本来の大手道の幅員は現在より広く、現在の路面より低い位置にあったと推定される。

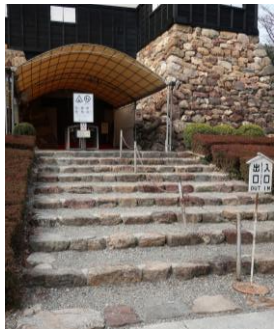
| 施設名 | | 現 状 |
|---|---|---|
| 便益<br>施設 | | <ul style="list-style-type: none"> <li>・ 天守前階段<br/>本丸園路から天守入口に上がるための石組み階段が設置されており、入城と退城に通行が分けられている。</li> <li>・ 神社の参道<br/>参拝者が社殿に参詣するための動線として石畳及びコンクリート舗装による参道や階段（一部手すり付き）が整備されている。</li> </ul> <p>天守前階段</p> <ul style="list-style-type: none"> <li>・ 遺構の公開・活用に供する園路<br/>城山外縁の堀、土塁、切岸等の遺構を見学するための園路が設置されていない。</li> </ul> |

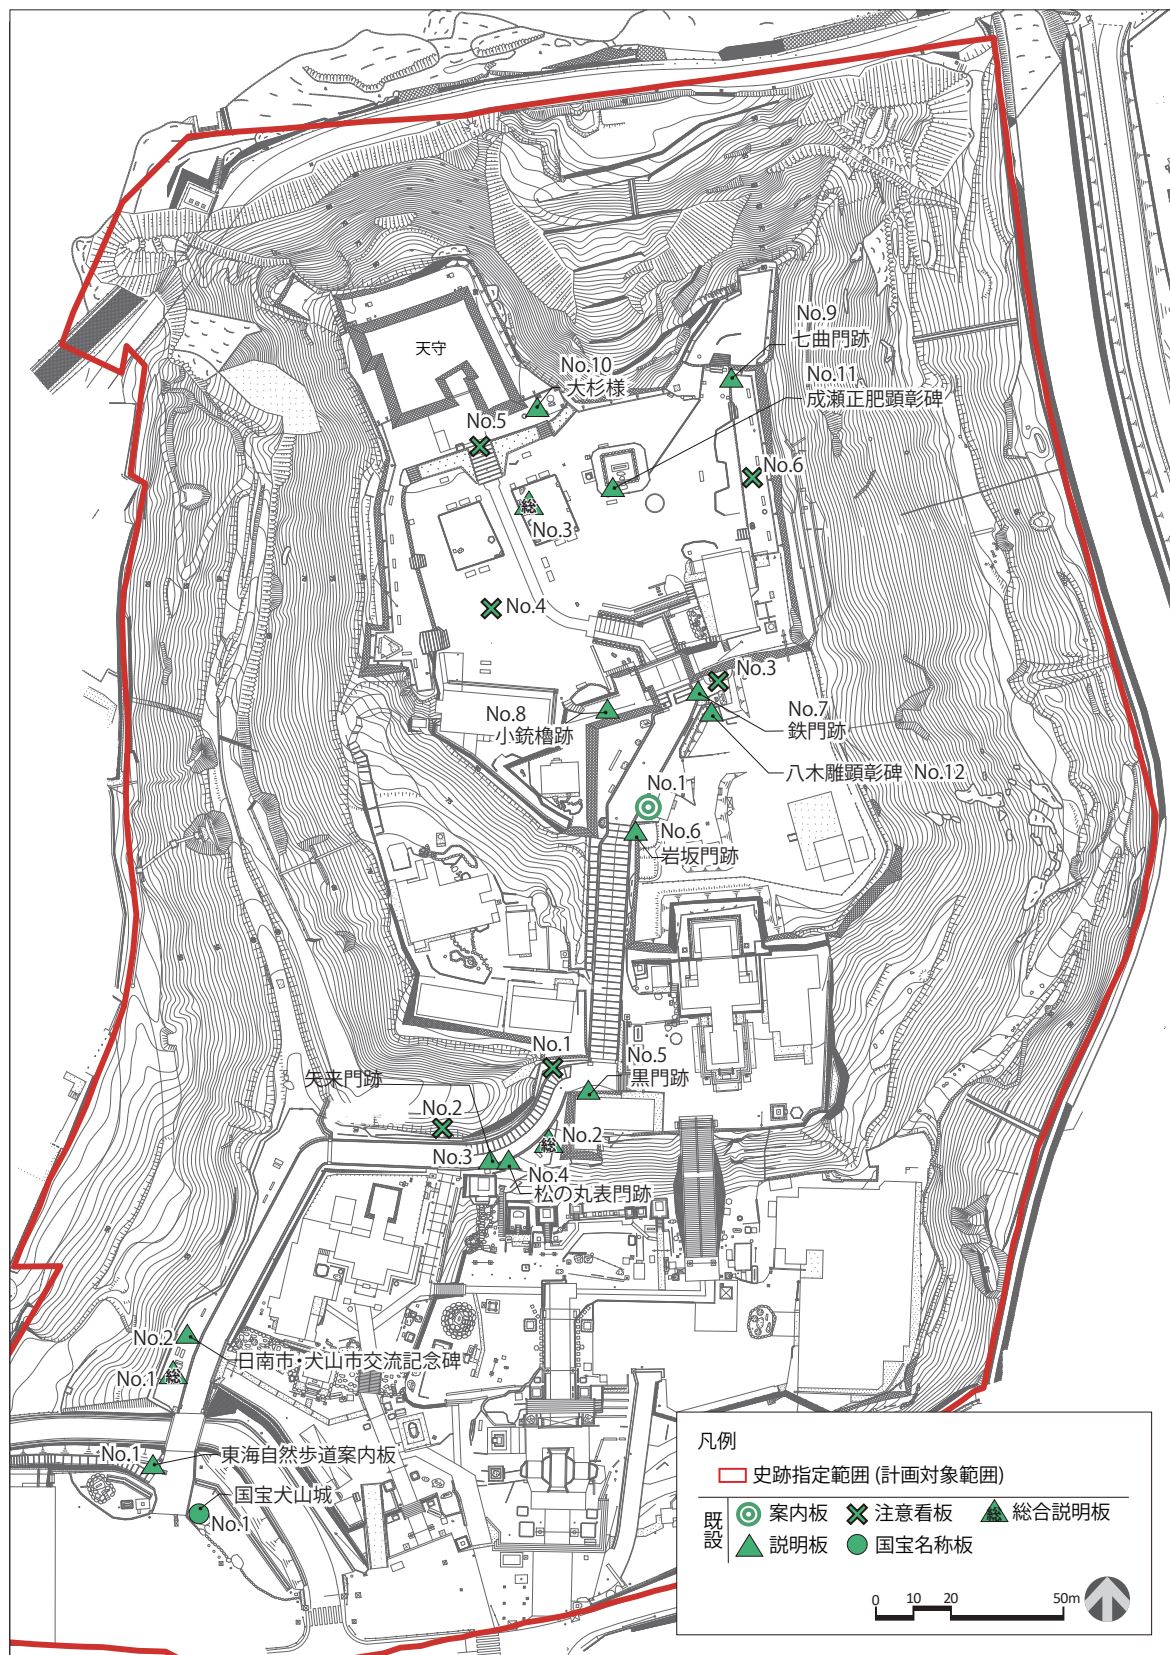
図 4.24 説明・案内施設の設置位置（現状）（その1）

史跡指定地内に存在する説明板及び案内板の設置状況は、次のとおりである。
