## 第6章 整備基本計画

### 6-1 全体計画及びゾーニング計画

「第5章 整備の基本理念と基本方針」の「5-2 基本方針」に基づき、計画対象範囲を遺構の保存、歴史的価値の伝達と体感、そして景観保全の観点から、後述するゾーニング計画に示すa～cの3ゾーンに区分し、史跡犬山城跡の保存及び国宝犬山城天守や名勝木曾川との一体的な活用が実現できる空間を整備する。

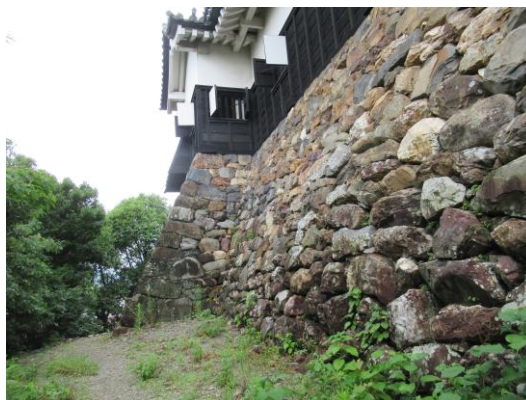
写真 6.2 天守修理に伴い解体修理された天守台石垣

石垣保存修理の対象は近世に構築され現在まで残るもの、近代以降に修理が行われた場合でも当初の構造を維持しているものとする。修理は樹木の除去、排水の整備等の応急的措置、石材の補修、間詰め補修等の部分補修、補強石材の設置等の部分補強を基本とする。解体修理については、技法等の文化財的価値の損失につながる可能性もあるため、実施の必要性について十分に検討したうえで、やむを得ない場合に実施することとし、材料、工法、石材の位置等について、解体前の状態に復することを基本とする。

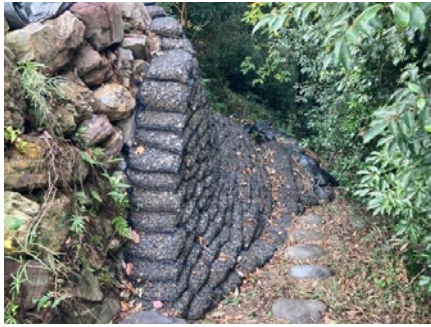
写真 6.3 砕石土嚢による石垣保護  
(本丸北東部)

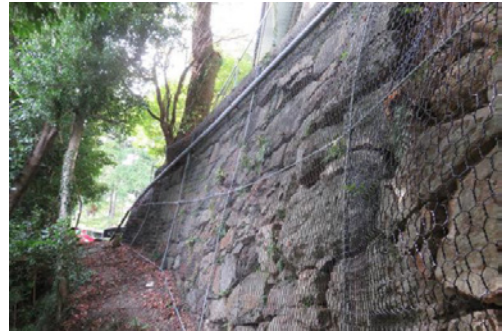
写真 6.4 ネット設置による暫定整備  
(松の丸南東部)

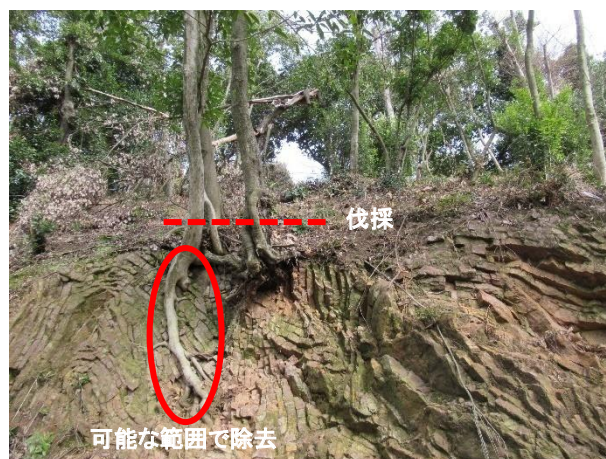
切岸面に生育している樹木は生長によって根を張ることに加え、風による楔作用で根の周囲の岩盤面にクラックや剥離が発生する。また、傾斜木が転倒すると切岸に大きな破損が生じることから早期に伐採を行う。

写真 6.5 切岸の保存を目的とした樹木の伐採

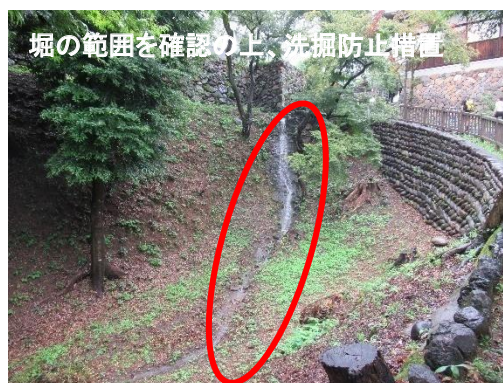
豪雨時に大手道に設置された側溝 2 ヶ所より滝のように雨水が堀に流入し、流入した水により堀底が洗掘されていく可能性がある。それゆえ、堀遺構の位置を確認し、保護厚が不足する場合には洗掘部を復旧の上、流路部分に水路等の排水構造物を設置する。

写真 6.6 排水溝から堀に流下する雨水

大手道脇の排水溝から堀へ流入している雨水は、豪雨時には流量が増し堀上面の堆積土を洗掘する可能性がある。洗掘により遺構が損なわれることのないように流域部に保護工や流速低下のための落差工等を検討する。

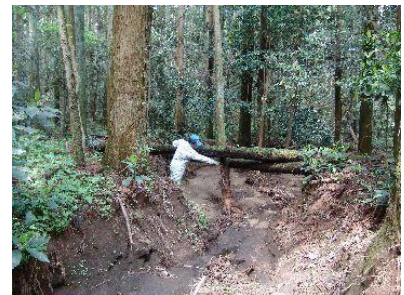
写真 6.7 ガリー侵食

主として城山外縁の斜面に生育している樹木は強風による揺れが継続することによって、表面侵食からガリー侵食へ、さらにガリー侵食が発展して土砂の流出を誘発する可能性があり、間接的に遺構の保存に影響を及ぼす。また、石垣上にある樹木同様に、強風時の楔作用で土層が緩んだり、根系基盤が周囲の土壌から引きはがされ、樹体が転倒・根返りすることで斜面崩落を誘発することがある。切岸面に生育している樹木、斜面の侵食が進行している部分に生育する樹木、あるいは斜面にある枯損木や来訪者の動線上に位置するものなど、優先性の高いものから順次伐採や樹冠を小さくする剪定等の整備を実施する。（p. 171 遺構保存修理の方法、①切岸参照）

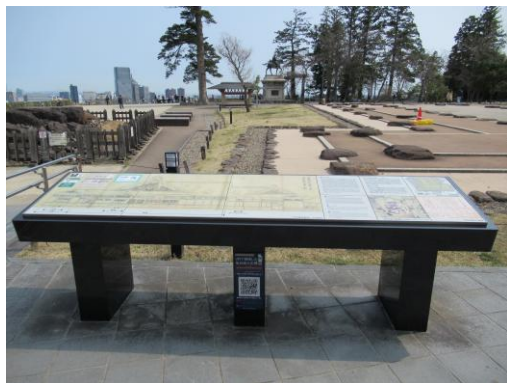
近年は、復元に近い整備効果を得るために遺構表示に加えてVR等による再現を付加する事例も増加しており、導入について検討する。

写真 6.10 柱の礎石や間仕切、雨落ちを表現した平面表示とVRによる展示（史跡仙台城跡本丸大広間跡）

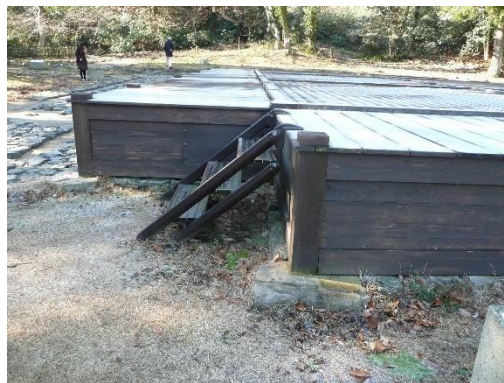
写真 6.11 庭園を会所の床レベルから眺めるのを目的とした立体表示（史跡八王子城跡御主殿跡）

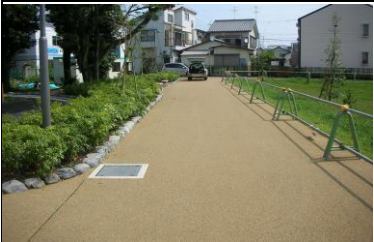
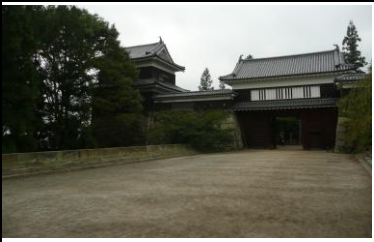
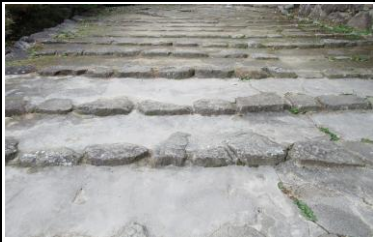
以下に石階段と脱色アスファルト舗装及び洗い出しポーラスコンクリート舗装の参考事例を示す。

| 写真6.19 脱色アスファルト舗装<br>(特別史跡登呂遺跡) | 写真6.20 洗い出しポーラスコン<br>クリート舗装 (史跡上田城跡) | 写真6.21 石材+モルタル階段 (特<br>別史跡安土城) |

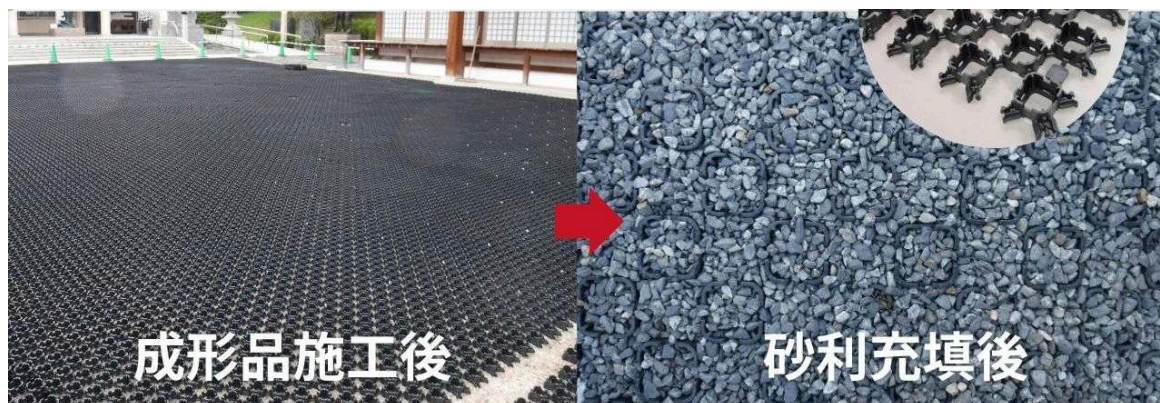
既存園路とトイレの間の砂利敷については、車イスでの通行に配慮して、一旦砂利をはぎ取り、砂利舗装用のプロテクターを敷設した上に既存の砂利を充填する。

図 6.16 砂利舗装用プロテクターの敷設と砂利充填状況（出典：小林製麻株式会社）

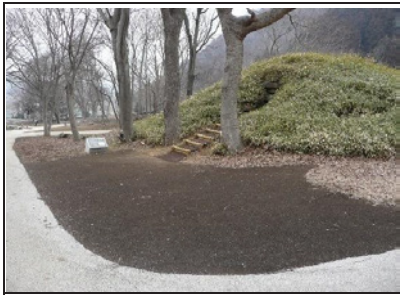
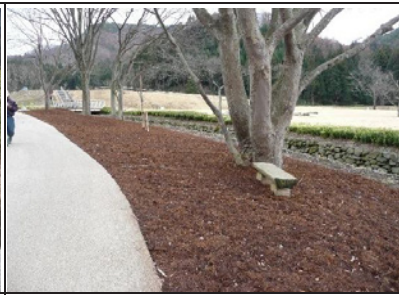
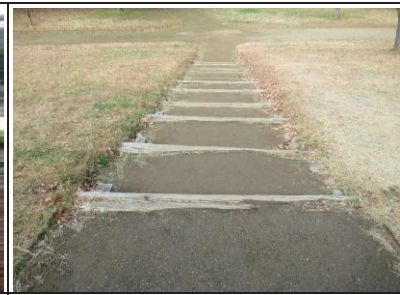
城山外縁東側の切岸や堀切は境内地を経由する動線となるため、公開の機会は少ないが、道跡は視覚的に表示しながら、史跡内で発生した伐採樹木及び枝葉をウッドチップ化し、それらを敷き均すことで遺構の顕在化及び切岸に至る見学用園路としても活用する。

| 写真 6.22 木質系舗装（こげ茶部分）（史跡大室古墳群） | 写真 6.23 樹皮チップ（マルチング）敷き均し（史跡大室古墳群） | 写真 6.24 土系舗装（史跡松代城附新御殿跡） |

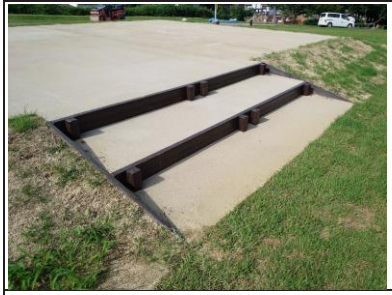
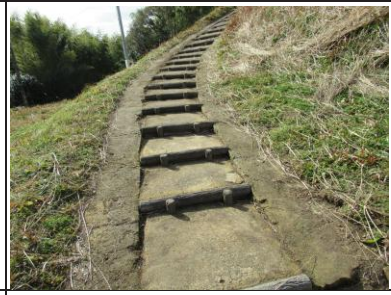
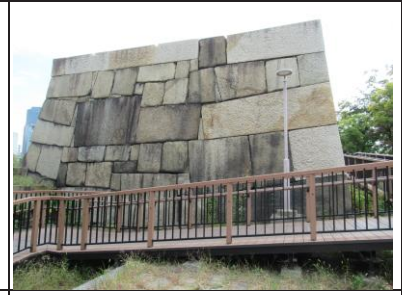
| 写真 6.25 講堂基壇遺構の階段（プラスチック擬木と土系舗装）（特別史跡百済寺跡） | 写真 6.26 曲輪への階段（コンクリート擬木と土系舗装）（史跡都於郡城跡） | 写真 6.27 櫓へ上る手すり付きスロープ（鉄骨とプラスチック擬木）（特別史跡大阪城跡） |

土塁を立体表示し、来訪者が土塁上に登るような公開方法を採用する場合は、階段等を配置する。

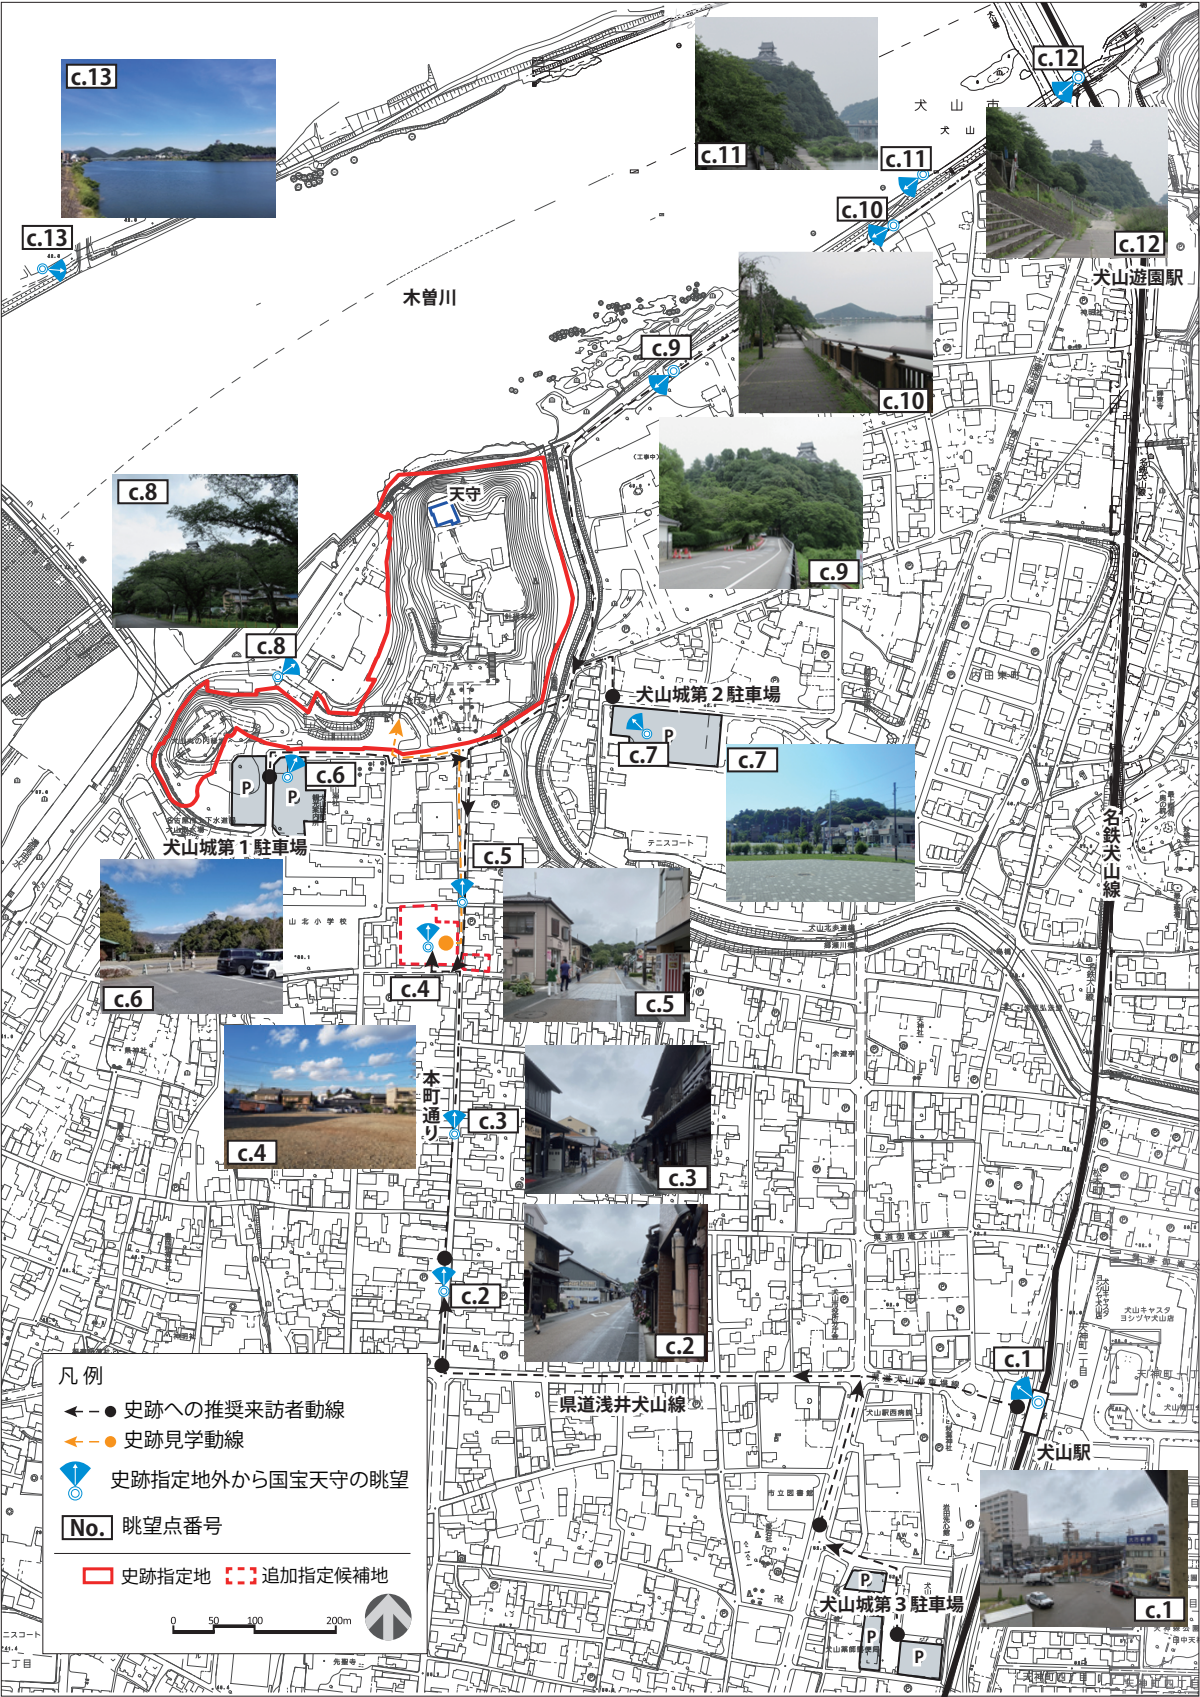
図 6.20 史跡指定地外からの眺望

### c. 史跡指定地外眺望点（c.1～c.13）

史跡指定地外からの眺望として、特に最寄りの駅や城下の本町通り、犬山城入口ゾーン（犬山市福祉会館跡地）、犬山城の近傍に所在する公共駐車場、木曽川沿い等からの天守の見え方を優先して検討する。特に犬山城下町、犬山市側の木曽川沿いからの天守の仰視景は、天守を中心とした近世城郭としての歴史的景観を伝え、そこで生活する市民にとって文化財を活用したアイデンティティの醸成につながると考える。

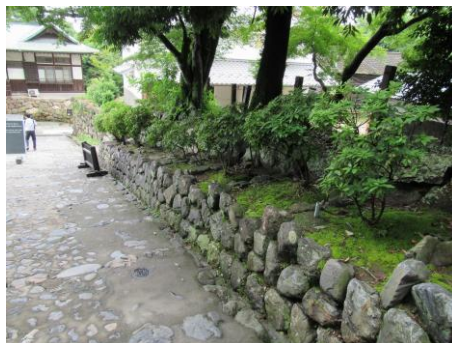
写真 6.28 縦の丸東側石垣沿いの植栽帯

大手道の縦の丸東側及び杉の丸西側の石垣沿いの植栽帯については、本質的価値を有する石垣への影響を確認したうえで撤去を検討する。

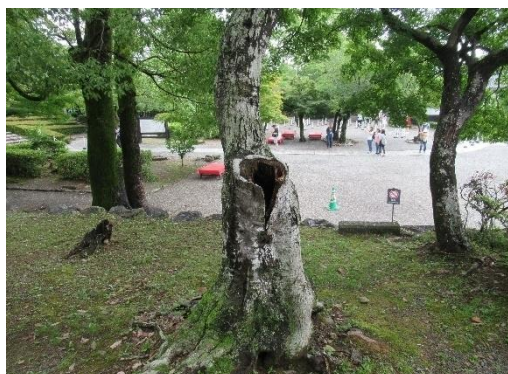
写真 6.29 「うろ」の生じている樹木

幹の内部空洞化（「うろ」）など異常のある枯損木や枯死寸前の衰弱木は、衰弱・腐朽・亀裂の状況を経過観察し、倒木・落枝の危険性が生じた時点で伐採、枝払い等を行う。伐採後の除根は遺構への影響を考慮し実施しない。

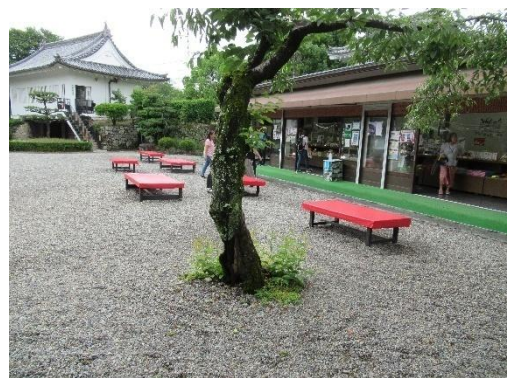
写真 6.30 高齢化したソメイヨシノ

本丸内の天守眺望を阻害している樹木については、眺望確保のための樹木整理を行う。また、樹皮に地衣類が発生し、枝折れや「うろ」が生じている本丸のソメイヨシノは今後枯損する可能性が高い。本丸は来訪者が最も集中する場所でもあることから、モニタリングを継続し変化が生じた場合には伐採を行う。

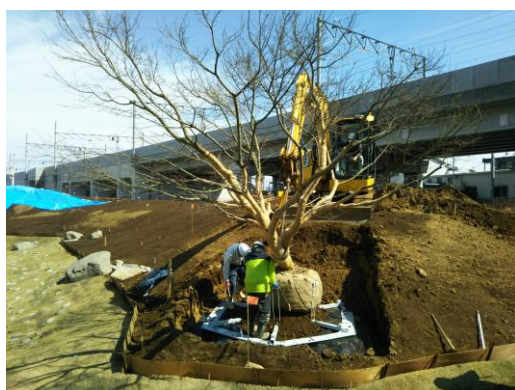
写真 6.31 地下支柱と防根シート設置状況  
(史跡大友氏館跡)

ソメイヨシノは近世には存在しなかった樹種であり、近世城郭としての整備を行う上では整合しないが、春の犬山城見学には欠かせないものとなっている。枯損木の伐採後は除根と合わせて遺構確認調査を実施し、遺構が存在していない場合には同位置に再度植栽を行う。新たな植栽を行うにあたっては、植穴に根系調節資材や防根シートを敷設して遺構の保護に努めるとともに、景観や来訪者の通行利便性も考慮し地下支柱も活用する。

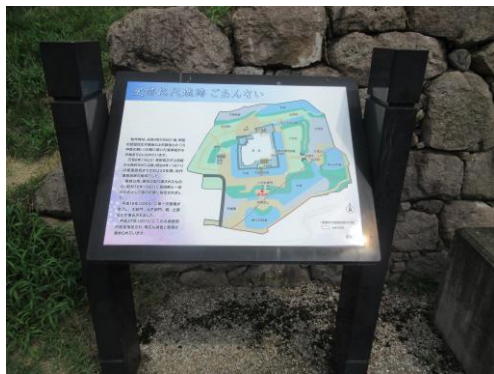
写真 6.39 板面の文字の下に視覚障害者のための点字シートが貼られている  
(史跡松代城跡 長野市)

参考例として、史跡松代城跡では総合説明板の文字に点字の透明シートが貼られており、また全体

図の堀や土塁にも同様に触れることでその範囲がわかるように加工が施してある。史跡犬山城跡においても、ユニバーサルデザインに配慮した形状及び板面の表示方法を検討する。

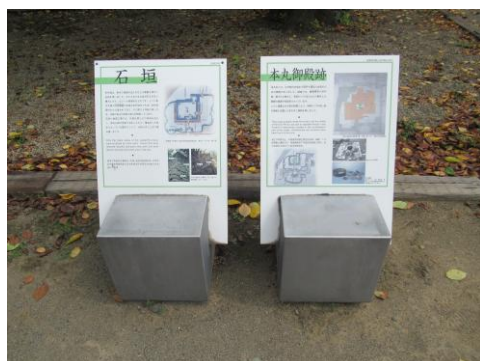
写真 6.41 ユニバーサルデザインに対応した個別説明板（板面傾斜型）  
（史跡松代城跡 長野市）

現在の地形と往時のイメージ図を比較対照できるように、説明板は床置型の低いものとして、全体イメージ図のアングルと合わせて設置する。

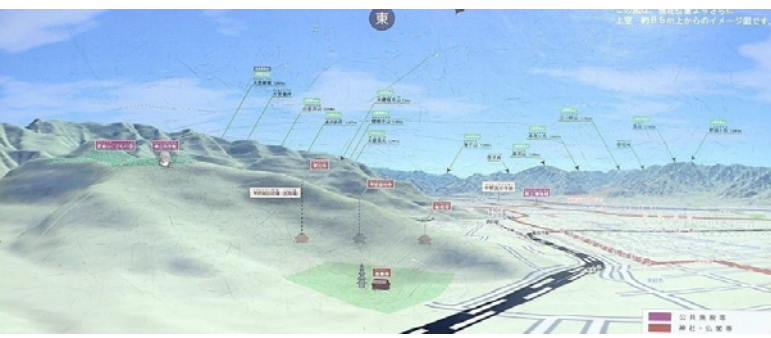
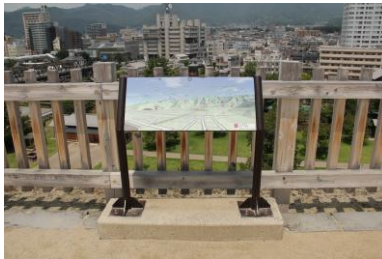
現在、史跡指定地内から天守を仰視できる視点場は犬山丸の内緑地と犬山市体育館跡地である。これらの場所には天守への視点場であることを伝える眺望説明板は設置されていない。犬山丸の内緑地の最も高い場所には埋設型の眺望案内施設があるが、犬山城天守とその周辺城郭(小牧城、岐阜城)の方角を示すのみである。今後は、眺望する方向に向かってそれらの城郭とその周辺景観も含む案内板を、眺望を阻害しない位置に案内板と眺望先が対照できるよう傾斜型の説明板を設置することを検討する。

| <p><b>史跡甲府城跡</b><br/>所在：山梨県甲府市<br/>種別：城跡</p> <p>＜板面＞<br/>内容：</p> <ul style="list-style-type: none"><li>・ 甲府城から見た東側の景観をイラストで案内</li><li>・ 視点場から見える眺望対象の名称を表示</li></ul> <p>＜材質＞<br/>架台：金属<br/>板面：金属板印刷<br/>自立・傾斜型</p> | <p>写真 6.45 眺望説明板 (板面拡大)</p> <p>写真 6.46 眺望説明板</p> |

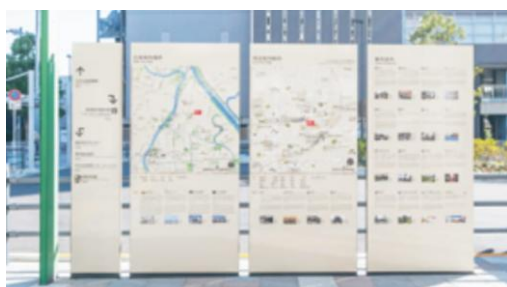
写真 6.47 視界の遮蔽可能な高さのパネルを並べた例

説明パネルは、復元を行わない堀と土塁の関係が現地で理解できるように令和3年度に実施した発掘調査の1トレンチの成果に基づき、写真や土層断面図などを掲載し、土塁に関しては、今後予定している北側の発掘調査で得られた所見についても記載する。土塁や堀の規模が記載された絵図や、修理について描かれた絵図なども併せて掲載し、破損した堀や土塁が修復されて幕末まで継続してきたことを解説する。堀と土塁の関係性を現地で理解しやすいように、1トレンチの断面と同じ向きとし、隣接する民家に対する目隠しとしての機能を果たせるように、敷地西側境界付近に設置する。

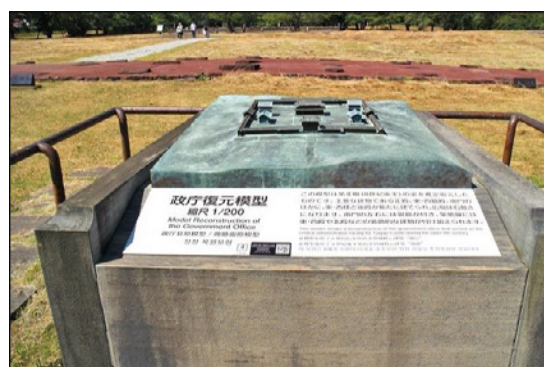
写真 6.48 特別史跡多賀城跡政庁復元模型：青銅製

南北が約 500m あるため、さわることができる模型とすることを考慮して、大きさが 1 m 四方程度となるよう縮尺を 1/500 程度とする。地形模型は、高さと水平方向の縮尺を本来の比率で表現すると立体感が伝わりにくいため、大手門枳形と本丸の比高差が小さいことを考慮して検討する。

台座の高さ、構造は大手門枳形周辺模型と同様とするが、設置場所については、休憩所内を含めて検討することとし、設置場所に適した素材を検討する。

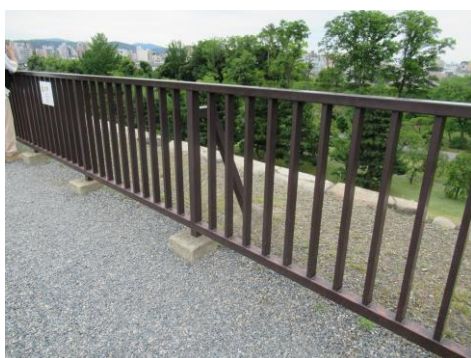
写真 6.55 櫓台の転落防止柵（史跡旧二条離宮）

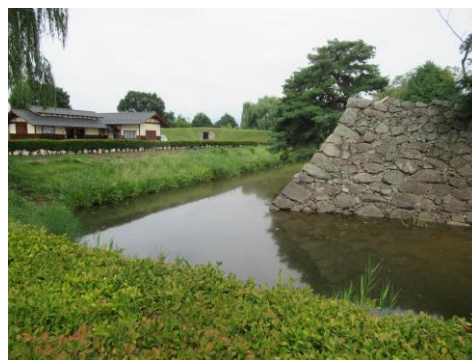
写真 6.56 堀の侵入防止植栽帯（史跡松代城跡）

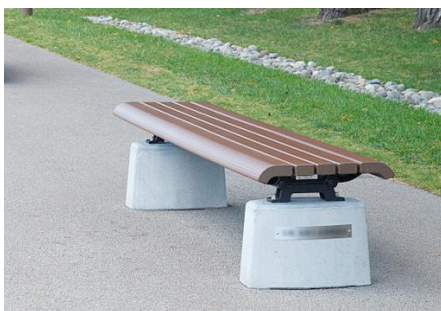
ベンチは地下遺構等に配慮した据置式とし、SDGsや抗菌・抗ウイルスを考慮した再生木材を座面に使用したものなど、環境に配慮した仕様とする。

写真 6.57 据置式の座面再生木材ベンチ  
(©株式会社コトブキ)

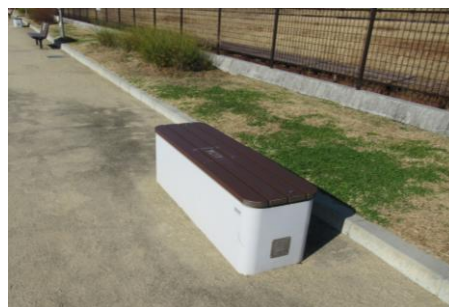
また、史跡指定地になると基本的に火気の使用は禁止となるが、災害時に犬山城来訪者などが仮非難することも想定され、防災収納ベンチ等についても検討する。

写真 6.58 防災収納ベンチ（唐子・鍵遺跡）

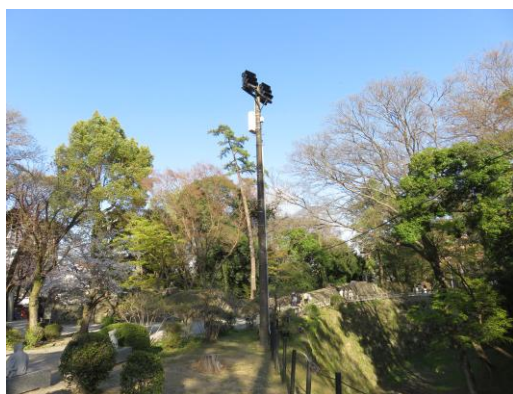
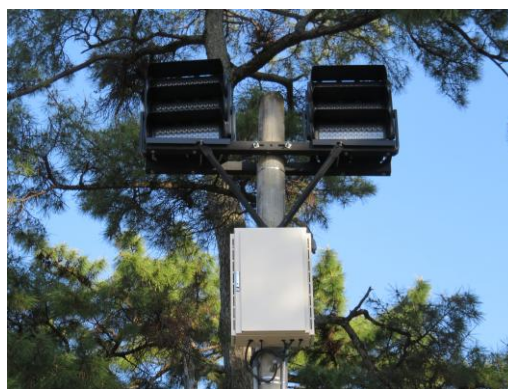
国宝天守の活用に供するライトアップ用投光器について、遺構保護の観点から従来の照明用ポールを継続して使用することを基本とし、その先端に取り付ける照明器具を省エネと演出効果の高い LED に更新する。また、併せて据置型の投光器の設置の可能性について検討を行う。

天守の最上階や石垣など照明器具からの距離が遠い部分でも明るさが低減しないような、照明器具の角度と明るさ調整が可能な LED ランプに取り替えることにより、犬山城天守の特徴がより明瞭に表現可能となる。また、現在は通年、日没から午後 10 時まで単色（白色）による国宝天守ライトアップが行われているが、今後はリボン運動等の社会運動や社会問題への支援、賛同、啓発等を目的としたアウェアネスカラーライトアップとして、状況に応じて社会運動等に関するシンボルカラーを天守に照射する事業を通常のライトアップと併せて実施していく。このため、省エネ効果（CO<sup>2</sup> 排出量の削減、長寿命、省電力）と演出効果を高めるために、色調の調整が可能な LED へ変更する。投光器の変更により、点灯操作、演出方法、照射角度の設定、色彩表現、色調調整等がすべてクラウドで一括管理でき、運用、管理が行いやすくなる利点もある。

写真 6.59 投光器の参考事例（岡崎城跡 岡崎市）

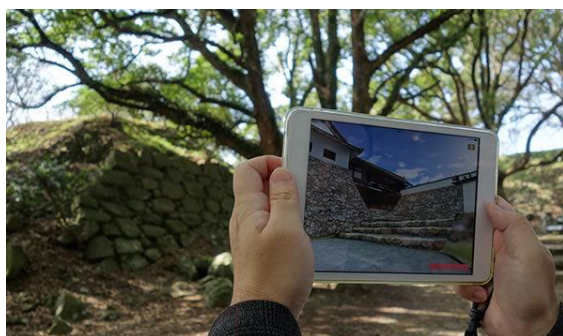
図 6.29 当時の櫓や櫓台石垣の姿を CG で再現（AR 活用）（佐賀県立名護屋城博物館 HP より引用）

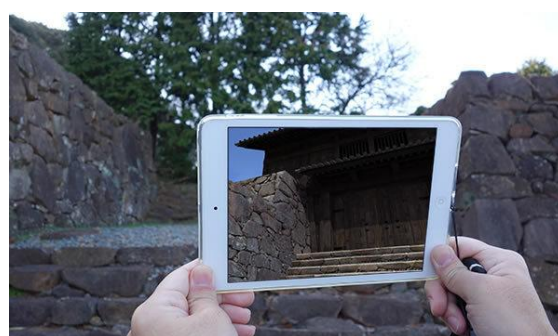
図 6.30 当時の門の姿を CG で再現（AR 活用）（佐賀県立名護屋城博物館 HP より引用）

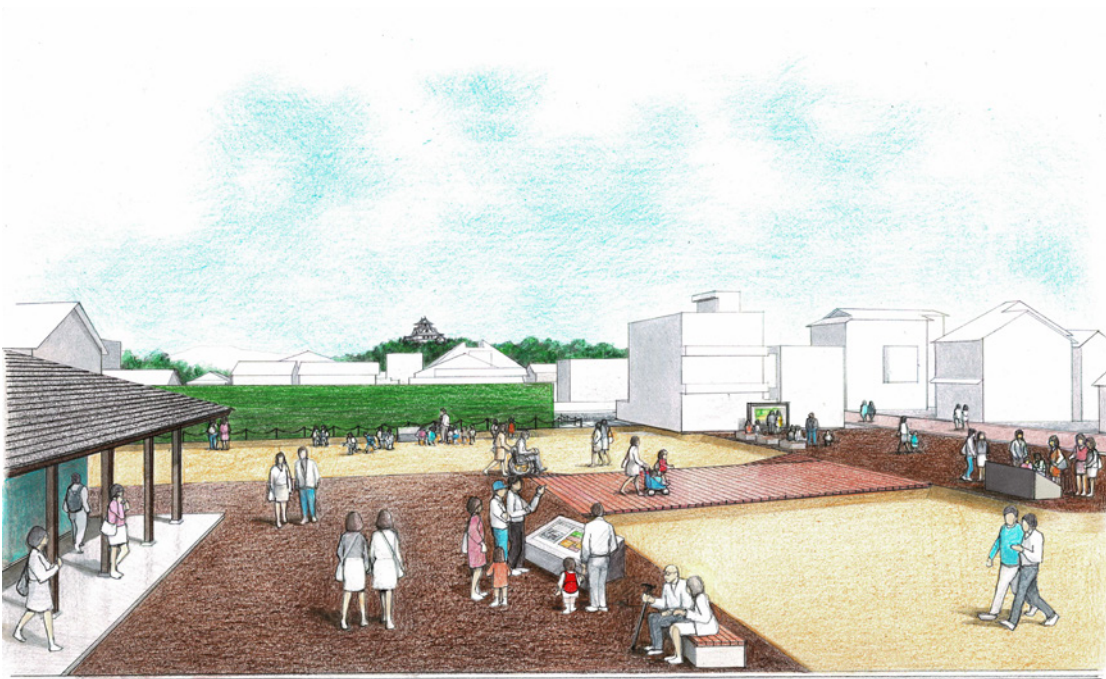
図 6.37 犬山城入口ゾーン整備計画図（アイレベルスケッチ）
