## 第1章 計画策定の沿革・目的

令和元年度(2019)からは、天守並びに史跡の保存、活用及び整備に関して必要な事項を検討するため、「犬山城保存活用計画策定委員会」を設置し、令和2年度に「国宝犬山城天守・史跡犬山城跡保存活用計画」(以下、「保存活用計画」という。)を策定した。

# 第2章 文化財の概要

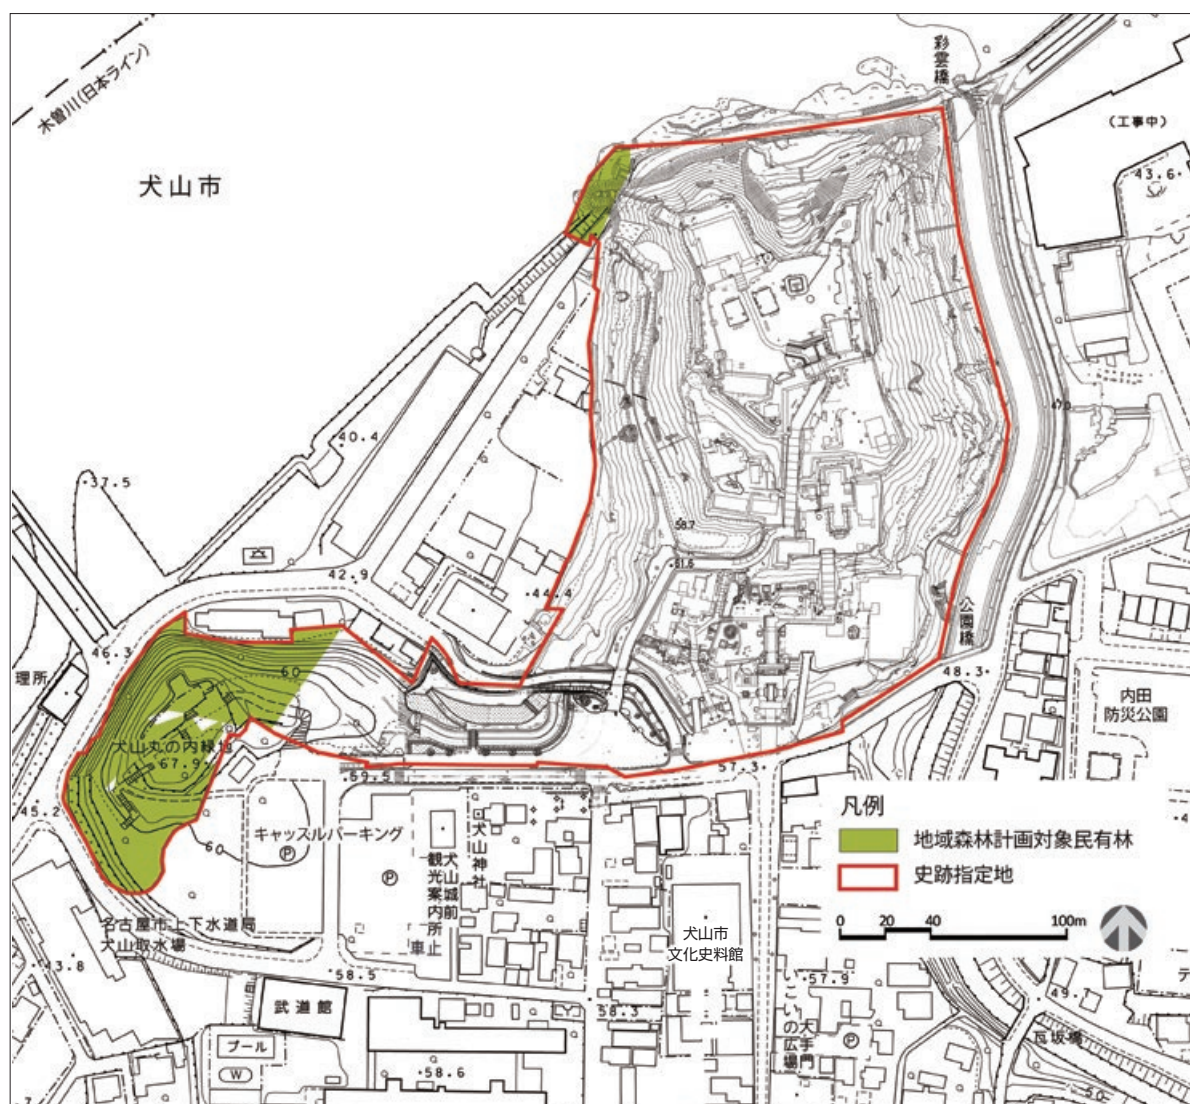
図1.3 犬山市森林整備計画の対象となっている民有林の範囲

史跡指定地には、「地域森林計画」の対象となる民有林(地域森林計画対象民有林)も含まれている。

「地域森林計画対象民有林」は、都道府県知事が策定する「地域森林計画」を指針として策定、「森林整備計画」(市町村策定)に沿って維持ならびに整備が行われるため、開発行為を行おうとする場合は、愛知県知事の許可を必要とする。国または地方公共団体による行為は適用除外となるが、林地開発に対する規制を遵守する必要がある。

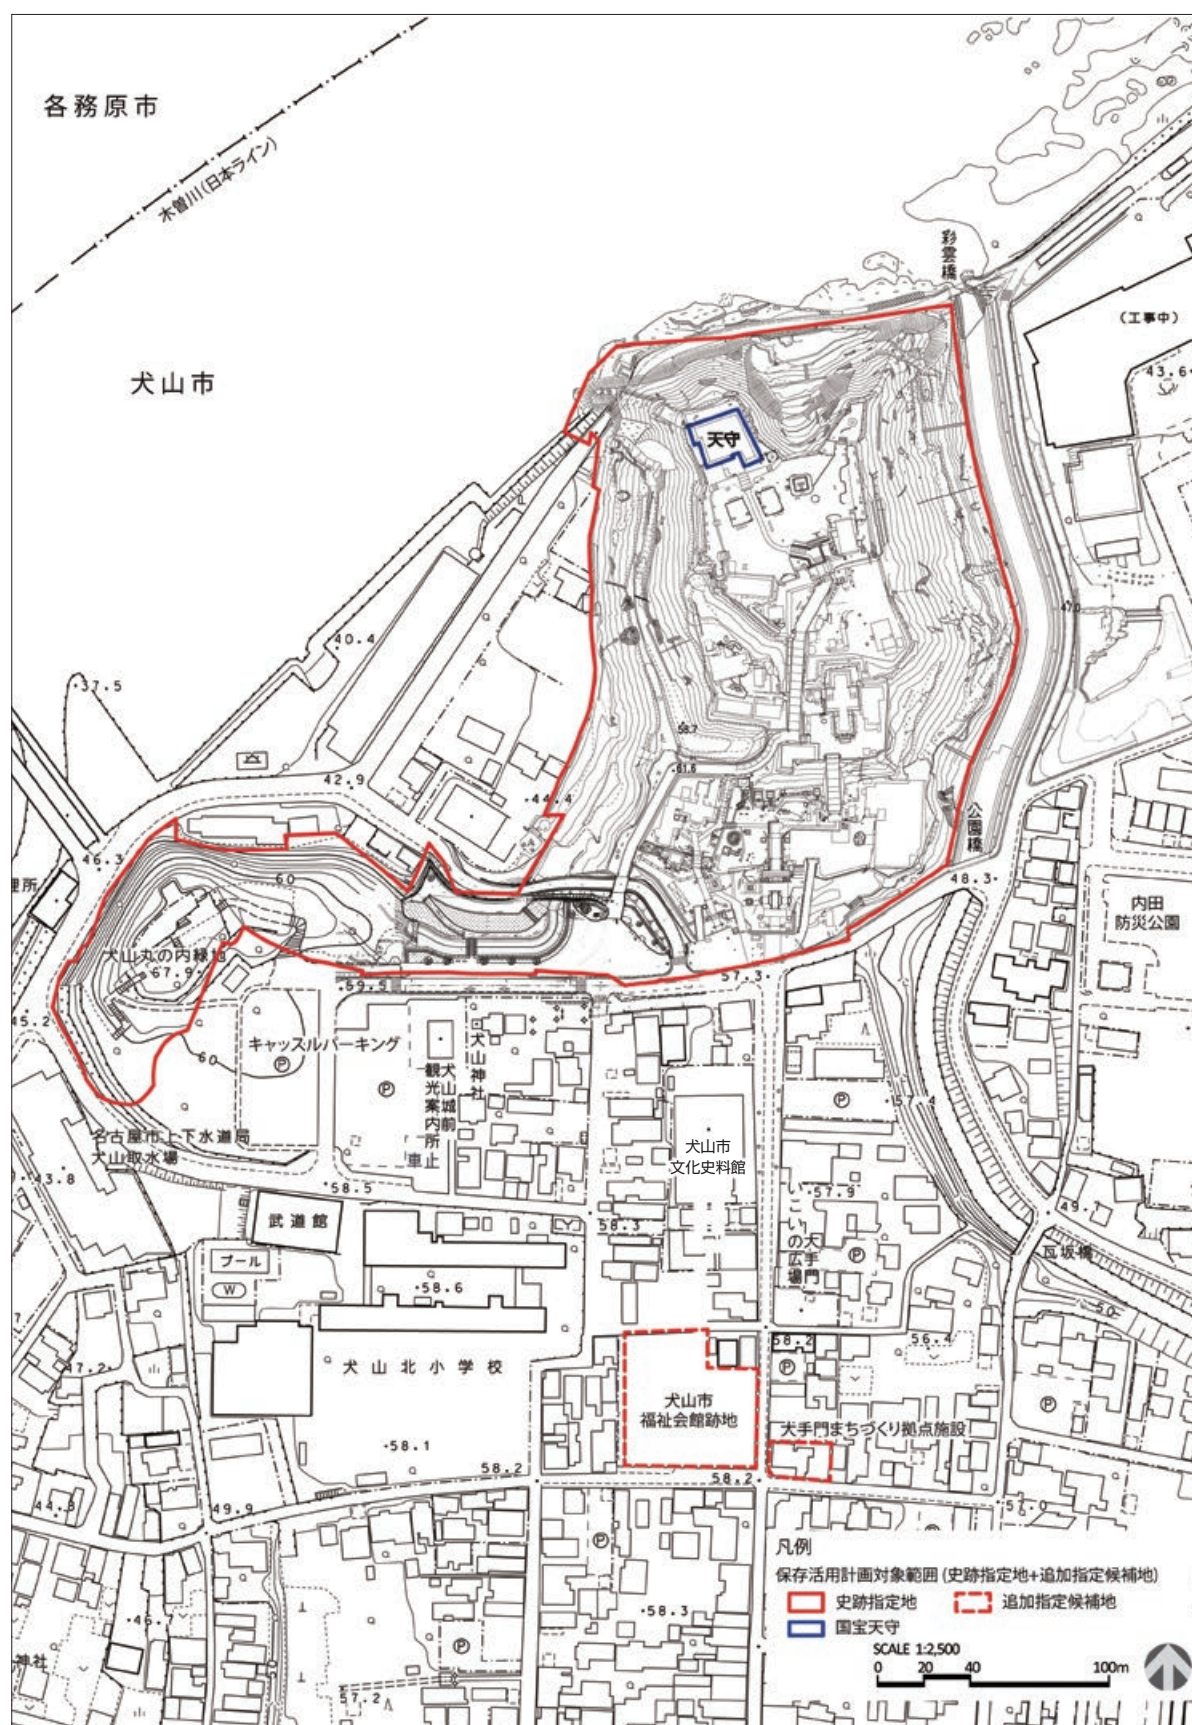
図 1.6 計画対象範囲

以上のことから、この保存活用計画では、国宝天守を含む史跡指定地と追加指定候補地である犬山市福社会館跡地及び大手門まちづくり拠点施設の敷地を計画対象範囲とする。計画対象範囲については図1.6に示す。

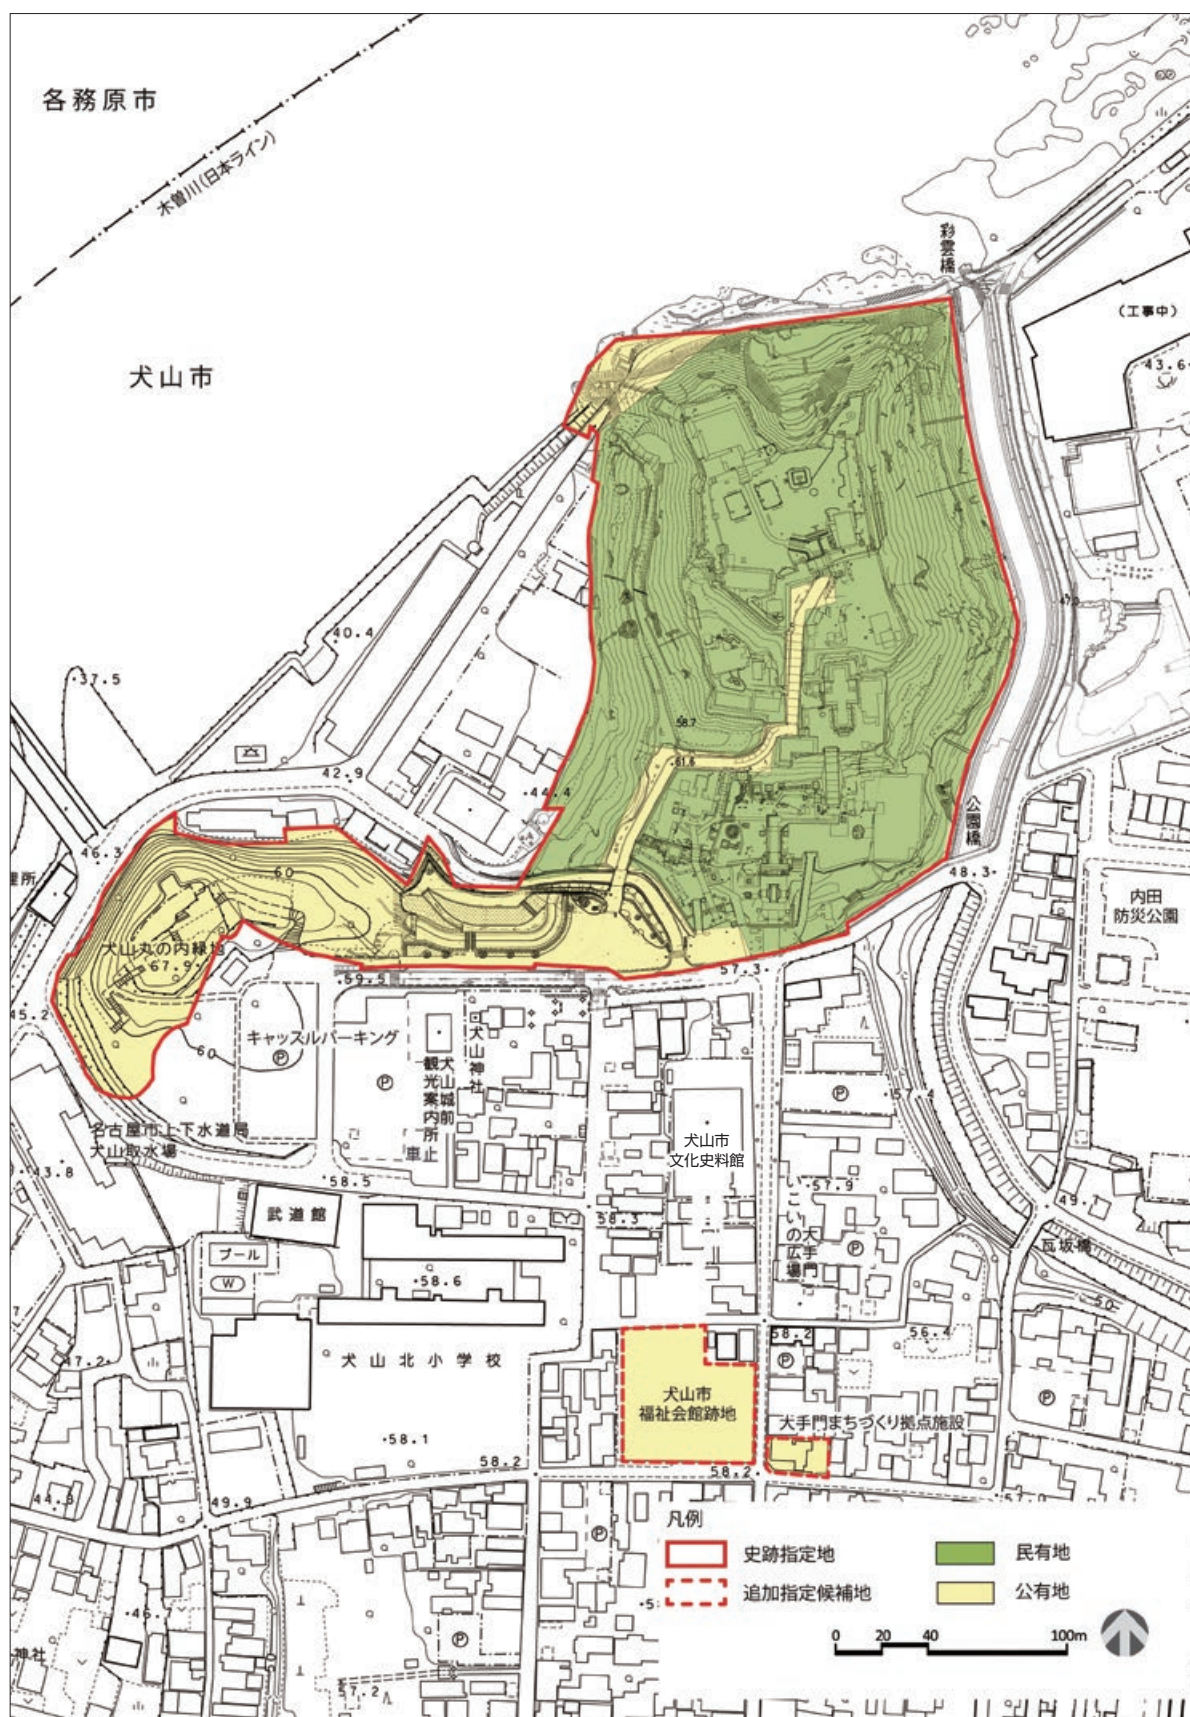
図2.1 史跡犬山城跡指定範囲・土地所有区分図

※それぞれの土地面積は登記簿の調査を基にしている。

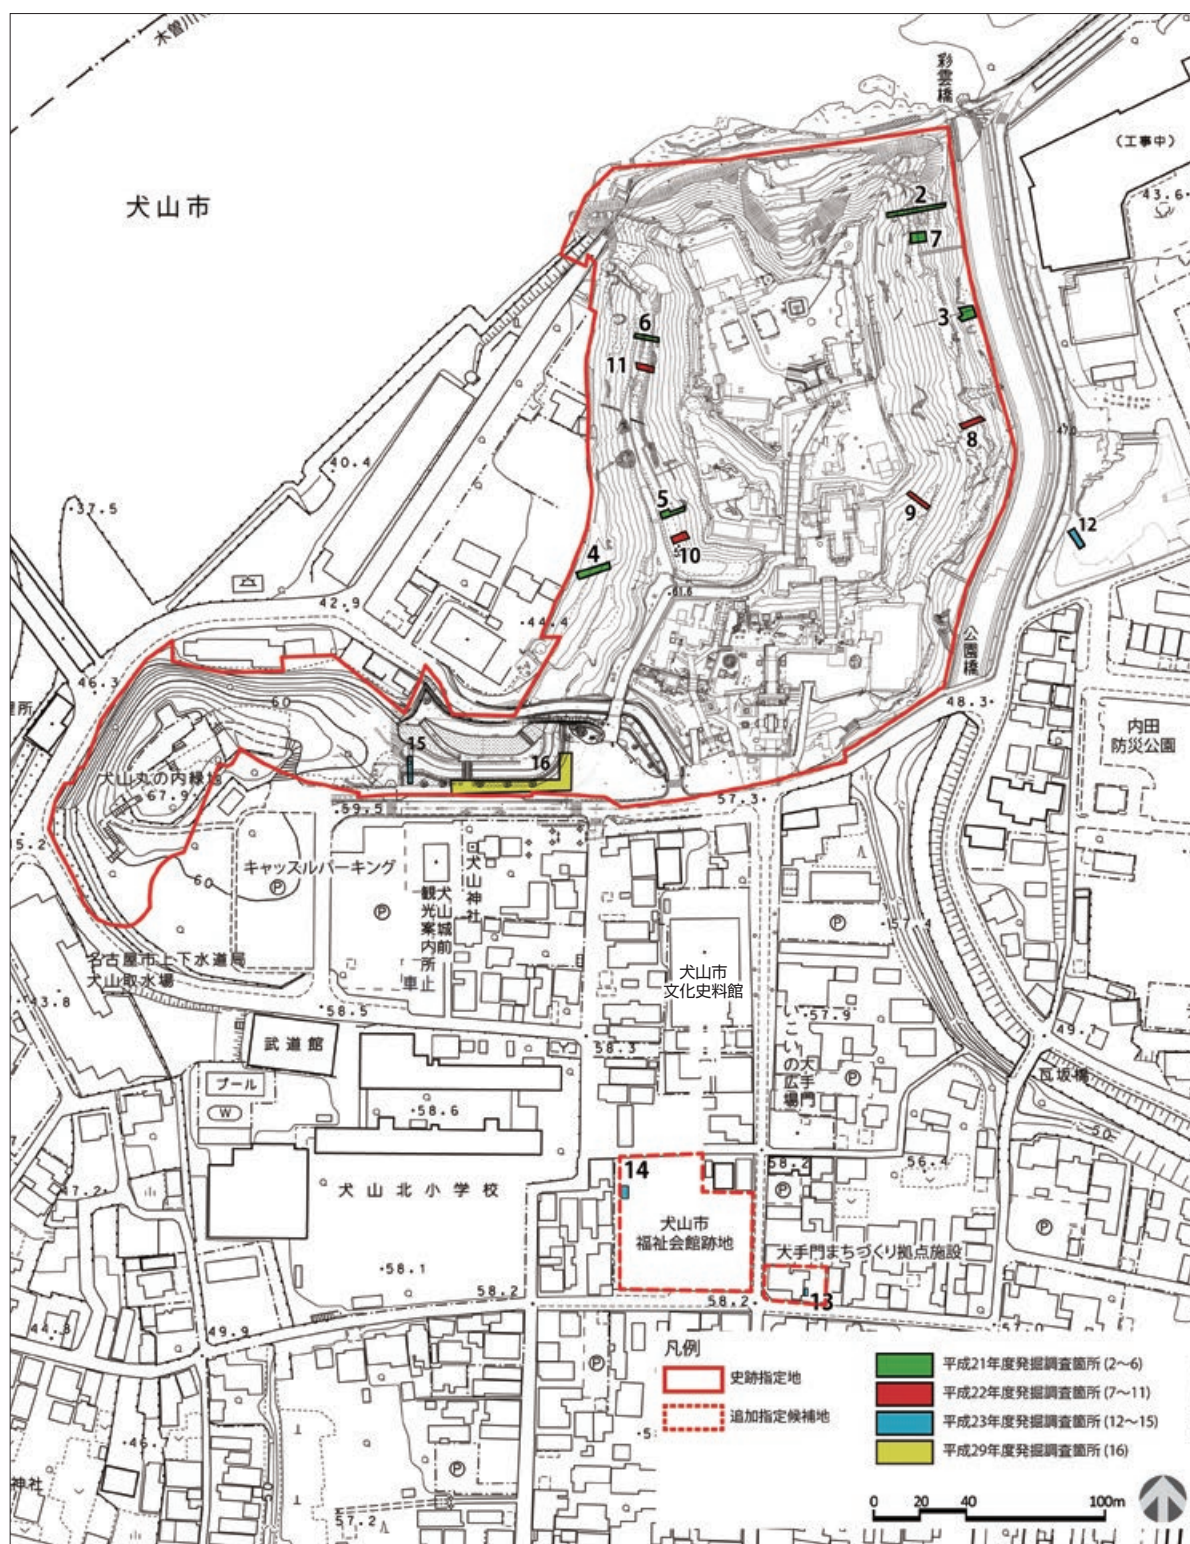
図 2.3 発掘調査区 位置図

| 調査区 | 年度 | 事業箇所 | 内 容 |
|---|---|---|---|
| 16 | 平成<br>29年<br>(2017) | 旧犬山市体育館跡地 | 平成29年に撤去された旧犬山市体育館の跡地における、西御殿に関する遺構の残存状況確認のための調査。礎石跡や井戸等を確認。井戸及び三和土と推定される不明遺構が西御殿に関連する遺構であると考えられ、西御殿の所在を立証できた。 |

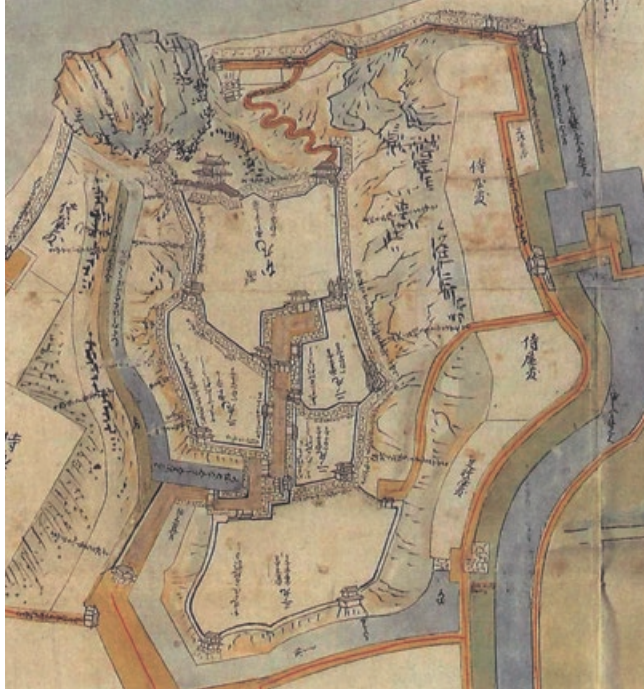
図2.4 「犬山城絵図」  
正保4年(1647)  
(徳川林政史研究所所蔵)  
(部分)

天守が所在する、城山の最上部にあたる曲輪である。最古の城下町絵図と言われている「犬山城絵図(正保4年(1647))」(以降、「正保城絵図」)(図2.4参照)にも石垣が描かれている。濃尾地震による被害状況は不明であり、近年の修理実績はない。

犬山城に関する最古の城下町図といわれている、「正保城絵図」(図2.4)によると、天守が位置する最高所の曲輪は「本丸」、大手道に沿った東側の2つの曲輪と西側の曲輪はそれぞれ「二ノ丸」となっており、大手道の最下段の東側の曲輪には「三ノ丸」と記されている。続いて寛文7年(1667)の「犬山城絵図」(図2.8)では、「正保城絵図」と比べて本丸という名称は変わらないが、「二ノ丸」と記された3つの曲輪のうち、大手道の東側の2つの曲輪には上から「杓ノ丸」、「桐ノ丸」と記され、大手道を挟んだ向かい側の曲輪には何も記されていない。また同じく「正保城絵図」で「三ノ丸」と記されていた最下段の曲輪には「松ノ丸」と記されている。「正保城絵図」では二の丸が3つあったが、それらを区別した呼称が必要となったことに加えて、犬山城の特徴でもある縄張りの性格上、数字による一般的な呼称では不都合が生じたために、木の種類による呼称としたのではないかと考えられている。

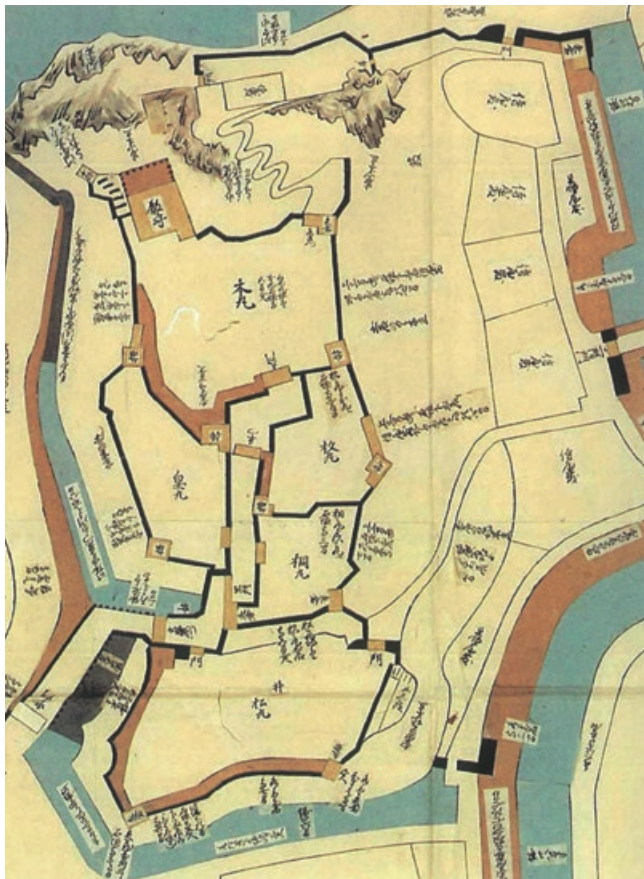
図2.5 「犬山御城当分之絵図」  
寛文8年(1668)  
(犬山城白帝文庫所蔵)  
(部分)

桐の丸の南に位置し、かつて松の丸御殿が所在した場所である。現在は針綱神社の参集殿や三光稲荷神社などが所在する。三光稲荷神社は昭和39年に現在地に移された。「正保城絵図」には石垣が描かれておらず、資料上、当該地において石垣が初見されるのは、「犬山御城当分之絵図(寛文8年(1668))」である(図2.5参照)。針綱神社や三光稲荷神社の現在地への移転に伴い構築された石垣も多く分布し、当初の石垣が失われている場所もある。近年の修理実績はない。

さらに寛文8年の「犬山御城当分絵図」(図2.5)によると、寛文7年の「犬山城絵図」には曲輪名が記されていない大手道の西側の曲輪には、「白土丸」と記されているが、ほとんど同時期の寛文8年に作成されたと考えられる「尾張国犬山城絵図」(図2.9)では、大手道西側の曲輪は空白であり、「正保城絵図」に「三ノ丸」、寛文7年の「犬山城絵図」に「松ノ丸」と記された最下段の曲輪に「二ノ丸」と記されているなど混乱が見られる。

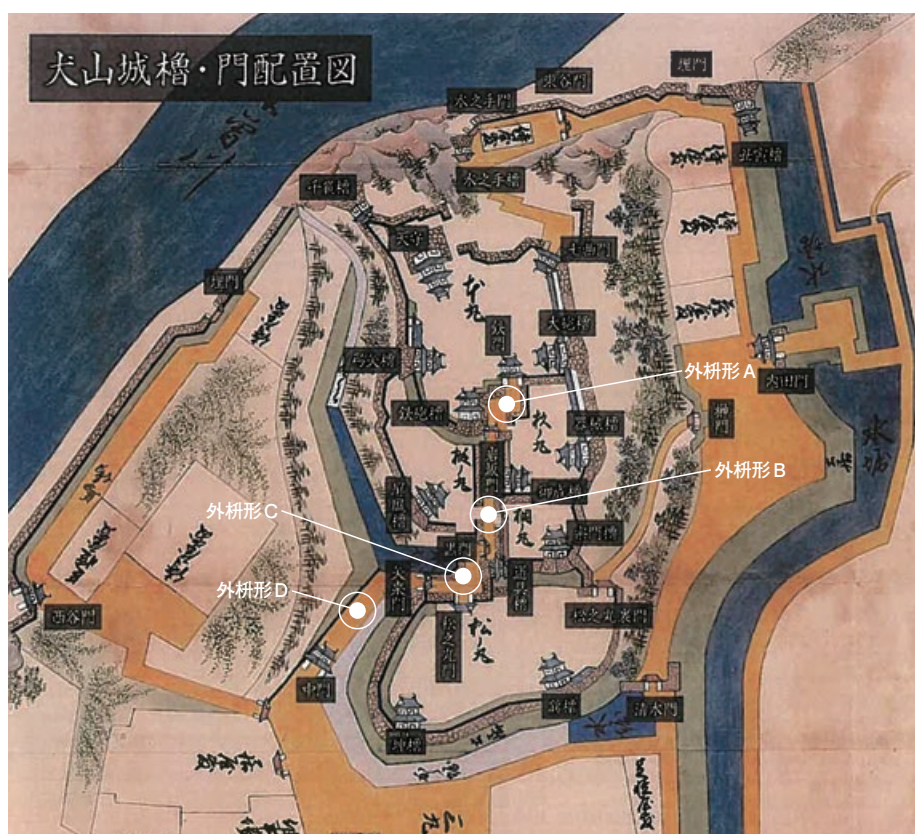
図2.7 「原図 犬山城修復願雛形絵図」安永9年(1780)  
(犬山城白帝文庫所蔵) (一部加工・編集)

大手道が行きつく本丸の入り口には「鉄門」と呼ばれる櫓門があった。そしてその櫓門の前で大手道は大きく屈曲し、その先には城道の前後を仕切る形で「岩坂門」と呼ばれる門が設けられ、外枳形Aを構成した。さらに、この岩坂門を南に出た大手道は、杉の丸、桐の丸、樅の丸に囲まれて見下ろされた直線区間を構成し、桐の丸の張り出しに対応して大手道が西側へ直角に折れ曲がった先に「黒門」を設置し、外枳形Bを構成した。さらに「黒門」を出た大手道は西に向かいながら、二度屈曲して「矢来門」に至り、外枳形Cを形成した。「矢来門」を出た大手道は、さらに南に屈曲して「中門」に至り、外枳形Dを形成した。

このように犬山城の縄張りは外枳形コンプレックス（複合体）を軸として全体が構成されており、縄張り構成はよく遺存している。

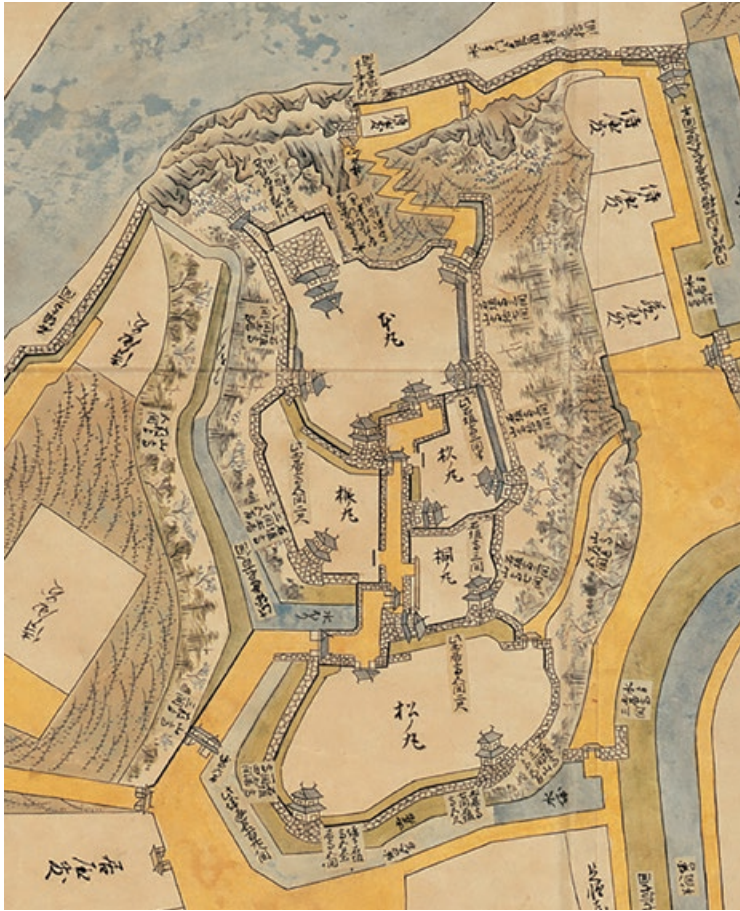
図 2.10 「尾張国犬山城絵図」  
天和元年(1681)  
(犬山城白帝文庫所蔵)  
(部分)

最終的には天和元年(1681)の「尾張国犬山城絵図」(図2.10)に見られるように、「本丸」、「杓ノ丸」、「桐ノ丸」、「樅ノ丸」、「松ノ丸」という呼称に落ちついたとみられる。

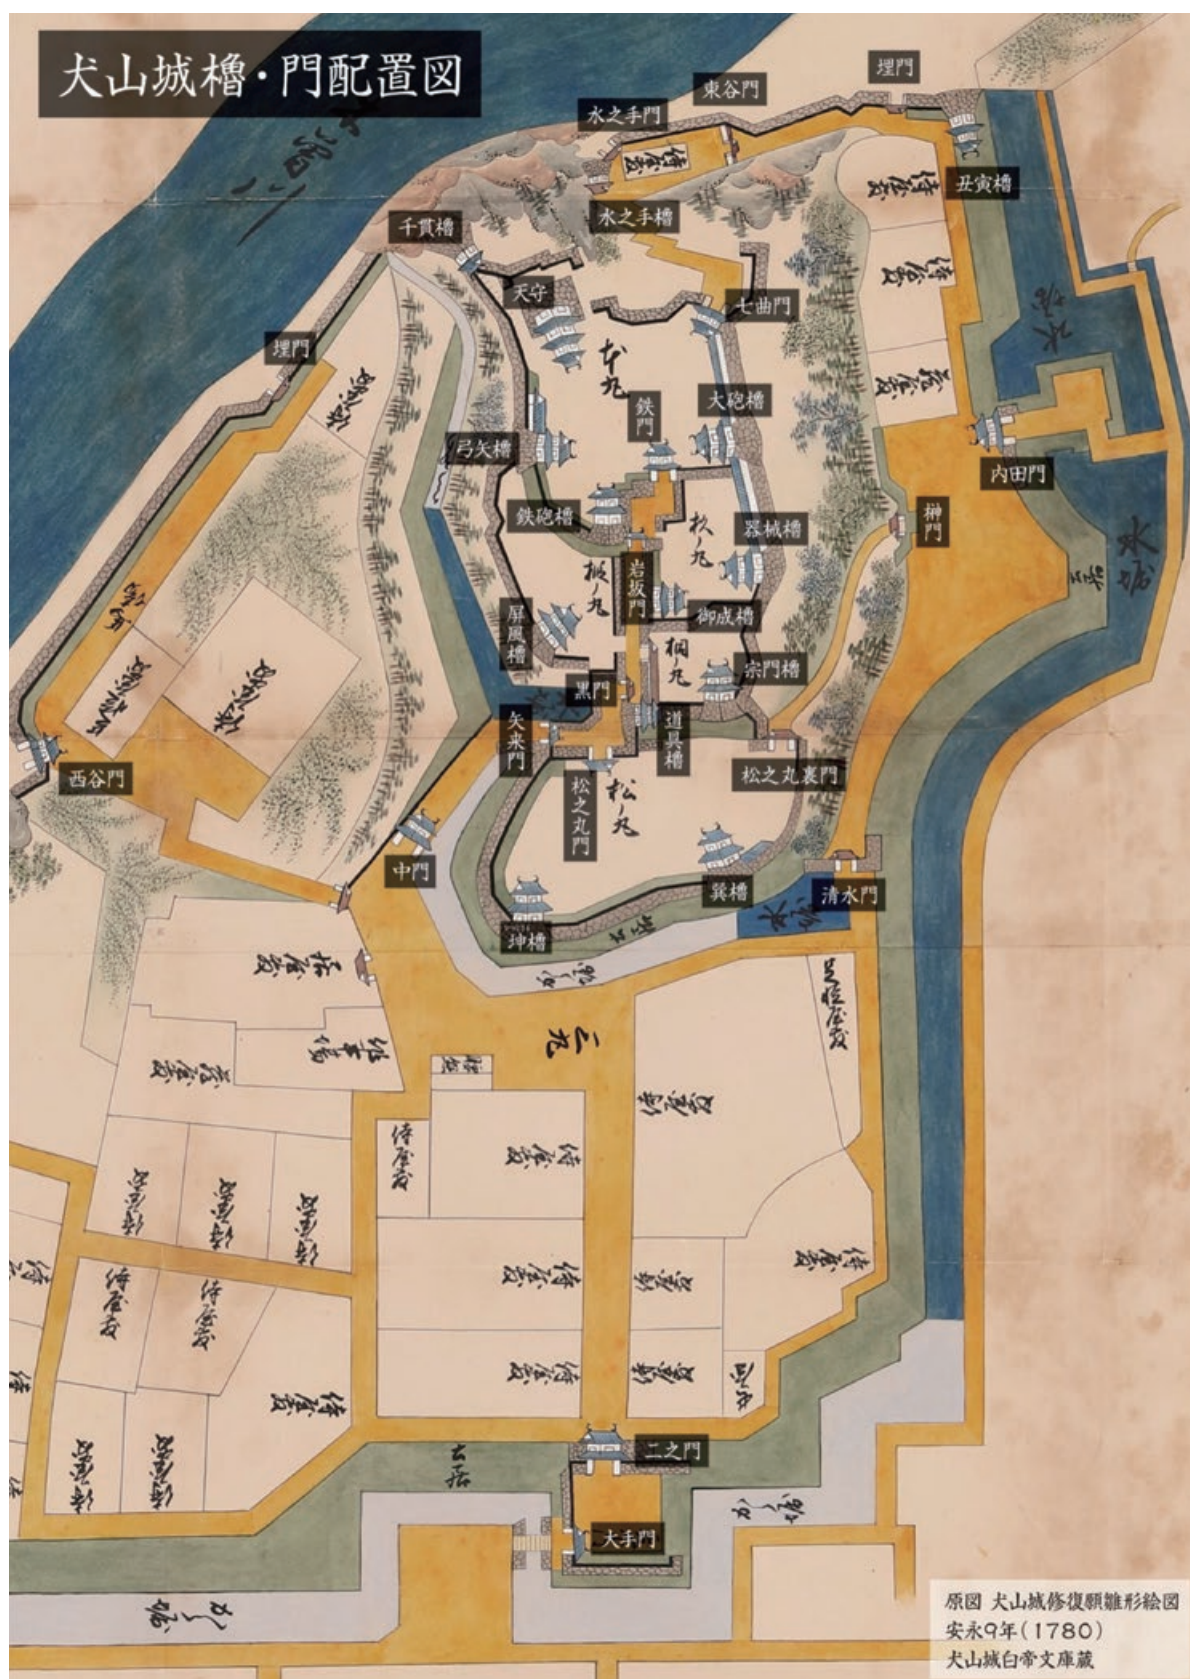
図2.11 犬山城櫓・門配置図

城山の西麓、本丸と縦の丸の山裾には堀があり、その南側の大手道を含めて、これらの西側には侍屋敷、足軽屋敷、馬場があった。また、西側の木曽川の河原に沿って築かれた石垣の北寄りには、埋門が設けられていた。

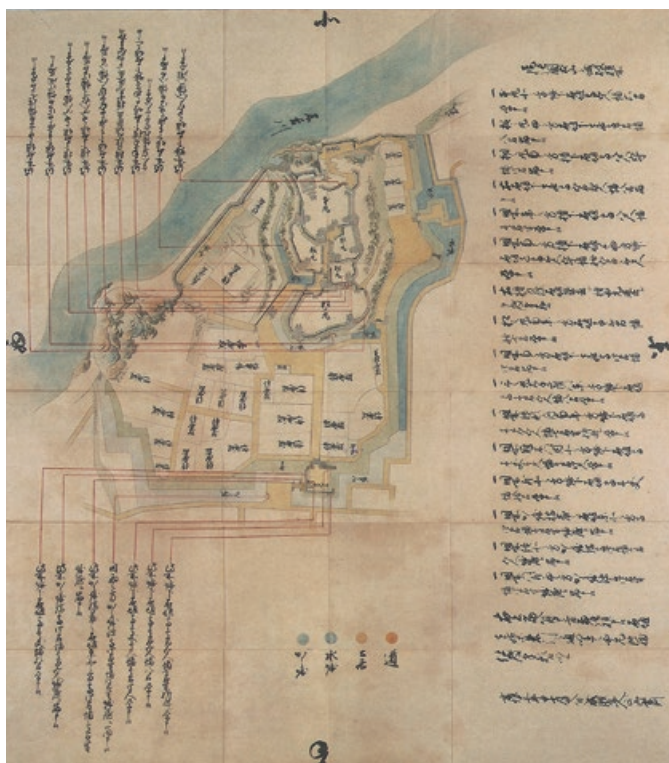
図2.12 「尾張国犬山城絵図」  
享保13年(1728)  
(犬山城白帝文庫所蔵)  
(部分)

して現存する石垣に関する修理は、享保13年(1728)の「尾張国犬山城絵図」(図2.12)および天保13年(1842)の「尾張国犬山城絵図」(図2.13)などに内容が記されている。

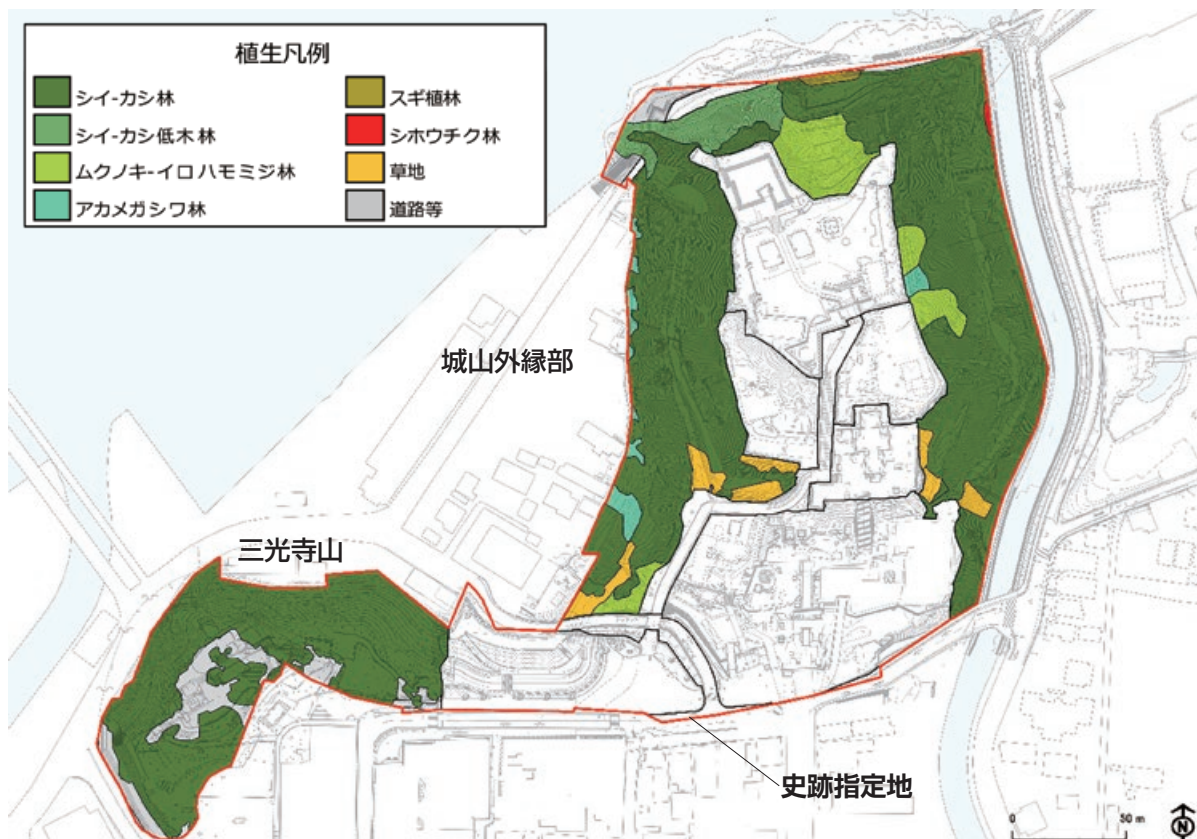
図 2.19 史跡指定地(城山外縁部、三光寺山)の相観植生図(令和2年度犬山城樹木調査)

平成27年度(2015)、令和元年度(2019)、令和2年度には史跡指定地を対象にした樹木調査が行われている。史跡指定地のうち、城山外縁部と三光寺山を対象に作成した相観植生図(図2.21)では、アラカシ、シラカシ、スダジイの優占するシー-カシ林が広範囲を占めていた。シー-カシ林は、局所的に分布するムクノキの優占する落葉広葉樹林とともに自然性の高い植生に位置づけられる。また、史跡指定地内(立ち入り不可の急崖地を除く)の成木(高さ2.0m以上)と稚樹(高さ1.5m～2.0m)を対象に実施した毎木調査では、アラカシ(1,437本)、ヤブツバキ(802本)、ヤブニッケイ(639本)、カナメモチ(405本)、モチノキ(338本)、ムクノキ(286本)など計63種6,082本の樹木が確認された。城山外縁部や三光寺山に生育する樹木は自然性の高い植生を構成し、かつ城山の景観を形成する重要な要素の一つであるとともに、斜面の安定性の維持に寄与している。

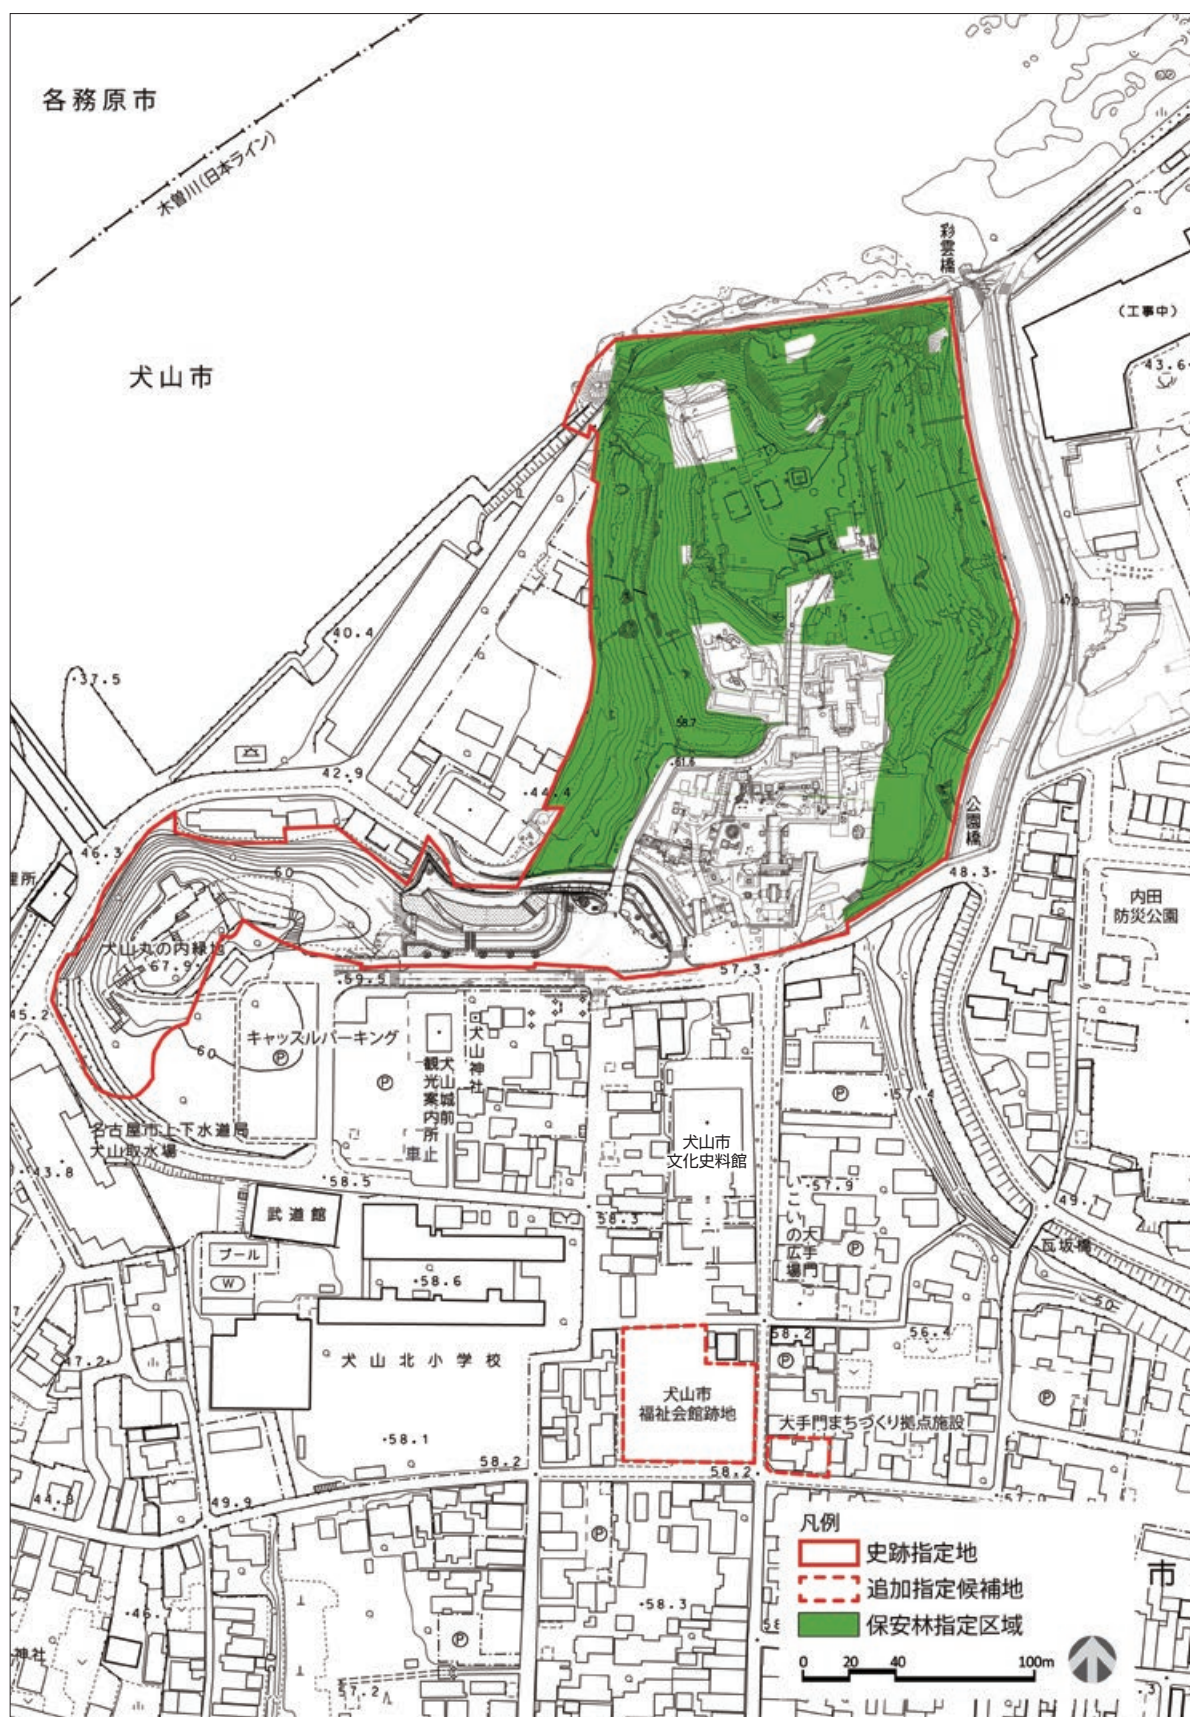
図2.23 計画対象範囲における保安林指定区域

史跡指定地は「風致保安林」に指定されている。「風致保安林」とは、名所や旧跡等の趣のある景色が森林によって価値づけられている場合にこれを保存する目的で指定されるものである。
