城郭の歴史

天守の構造

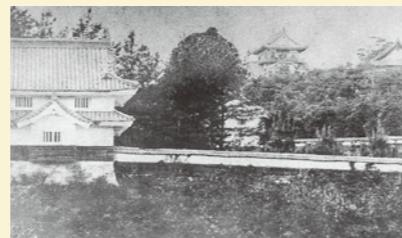
明治初年頃の犬山城(個人蔵)

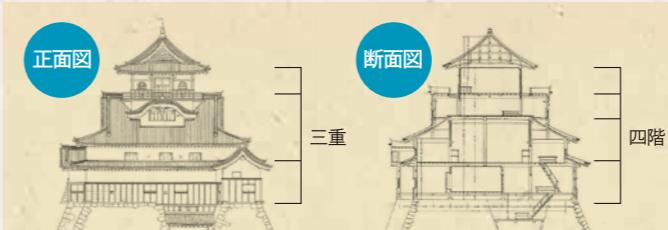
外から見ると三重、中は四階の三重四階の構造です

天 守 構 造 | 望楼型・三重四階地下二階・複合式天守

天 守 の 高 さ | 約19m
