## 新型コロナウイルスの影響について

## 文化財保存活用地域計画の策定について

## 報告事項 令和2年度歴史まちづくり関連事業計画について

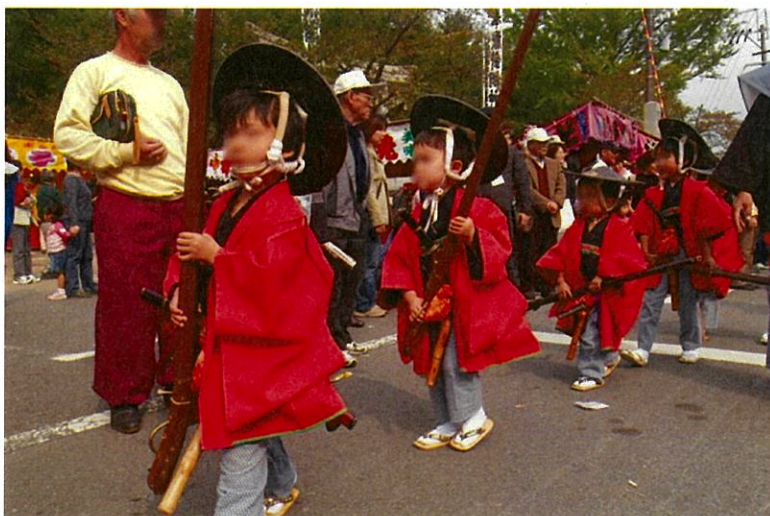
## 子供競子（餌刺・鉄砲組）

内田町は「子供競子」と呼ばれる餌刺・鉄砲組の練り物で犬山祭に参加している。子供たちが紋付着物に股引きを穿き、背に三巴紋の入った緋の打割き羽織に陣笠を着け、薙竿や鉄砲などの用具を持って練る。

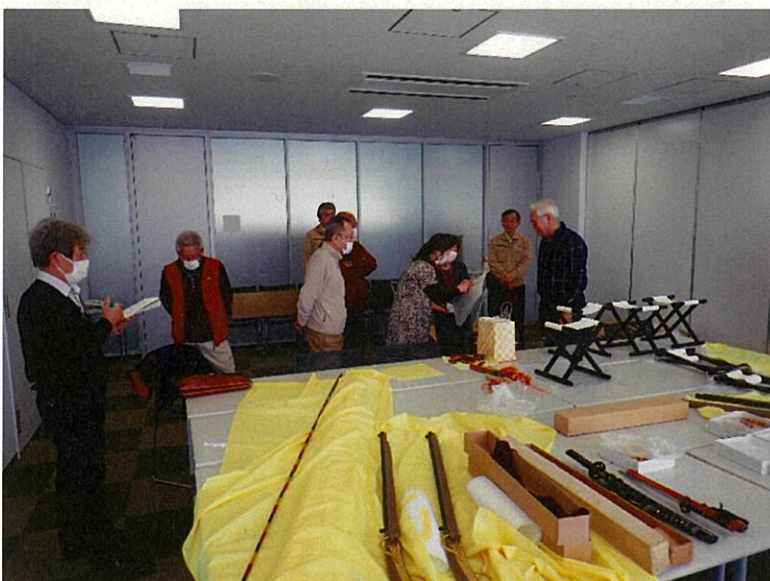
## 完了検査・納品（用具）

可能なかぎり原品の制作技法（材料の選定を含む）、美的要素等を尊重した復元新調・修理を行った。

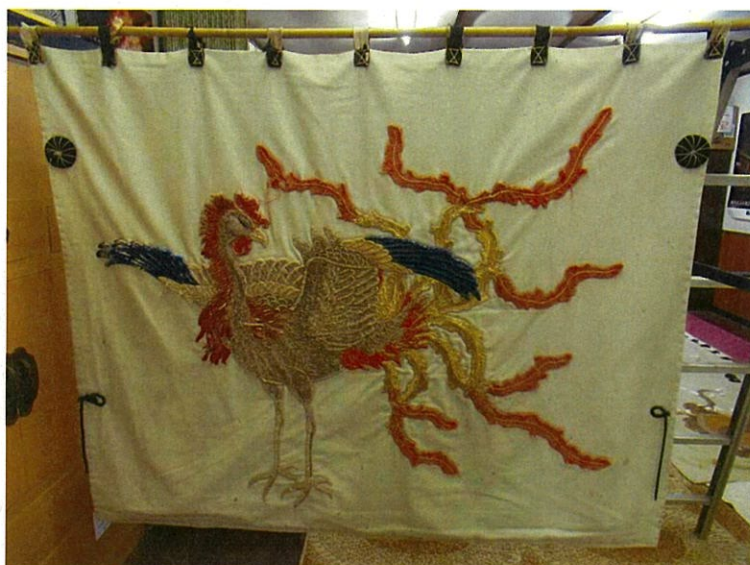
前面（白地鳳凰文様羅背板刺繍幕）

昭和 4 年の修理において旧幕から文様部を切り取り、新しい白羅紗に切付縫をしている。白羅紗地には汚れと伸縮が見られ、刺繍部は退色が見られる。

他の 3 面も破損等の状況は概ね同じ。

練屋町の車山「国香欄」に懸装される現用の中幕「白地鳳凰文様羅背板刺繍幕」、「白地玄武文様羅背板刺繍幕」、「白地虎文様羅背板刺繍幕」、「白地龍文様羅背板刺繍幕」は、昭和 4 年に修理が行われたと伝えられている。経年により劣化と損傷が進んでおり、すでに幕の使用限界に達している。からくり人形は第 383 回犬山祭(平成 29 年)において上山の格天井が落下し、唐子人形及び文殊人形等に破損が見られる状況である。

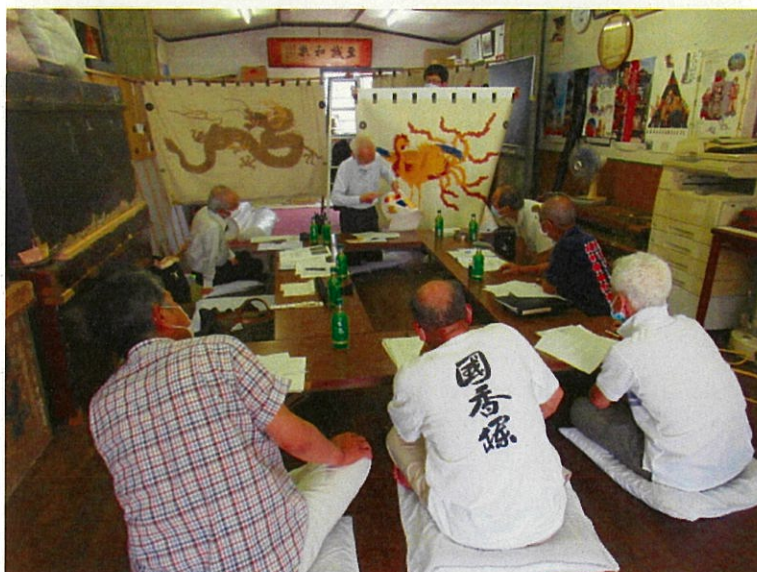
原寸大下絵・刺繍使用の確認

原幕と対比のうえ、下絵の内容を確認。前回修理時の改変や後補パーツの不調和などを修正する。

また、サンプル確認により、基布、刺繍技法、使用金糸等を決定。

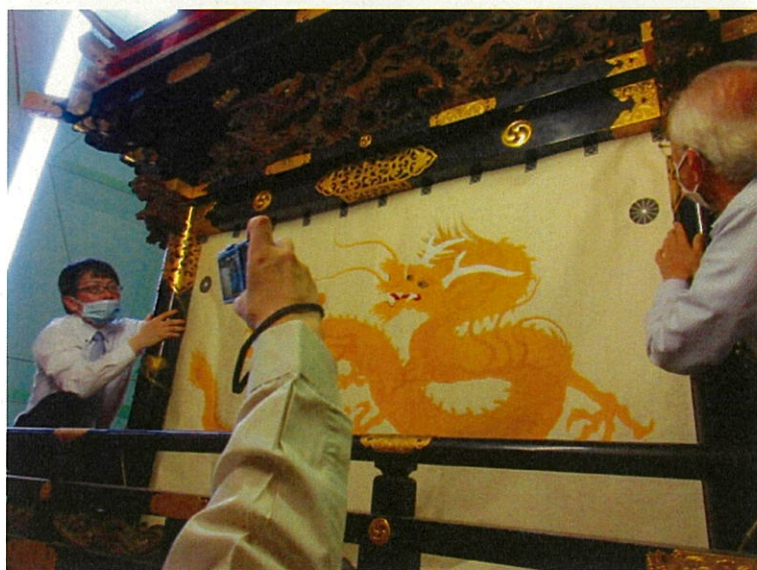
仕立仕様の確認

原寸大下絵を車山本体に掛け、車山本体寸法との調和、懸装時の見え方等を考慮のうえ寸法の調整を検討。

併せて、乳、護符飾り繡い、菊座、房紐の詳細仕様を検討。

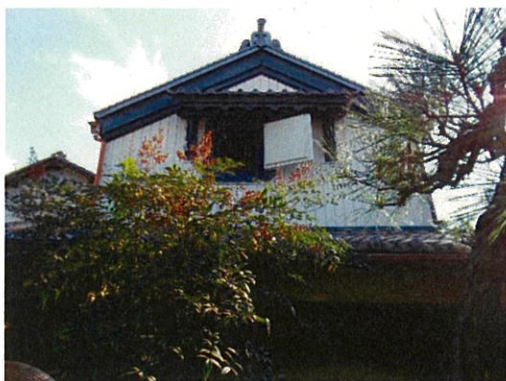
蔵西面

もと酒造業を営んだ商家。  
蔵は主屋の背後、裏庭の東  
に位置する。桁行3間梁間  
2間の土蔵造2階建、切妻  
造、棧瓦葺の東西棟である。  
外壁は白漆喰仕上で、腰を  
海鼠壁とする。西妻に瓦葺  
底をつけて戸口を開き、両  
開の黒漆喰塗土戸を釣込む。  
2階窓は片開の漆喰塗土戸  
を釣込み、瓦底をつける。

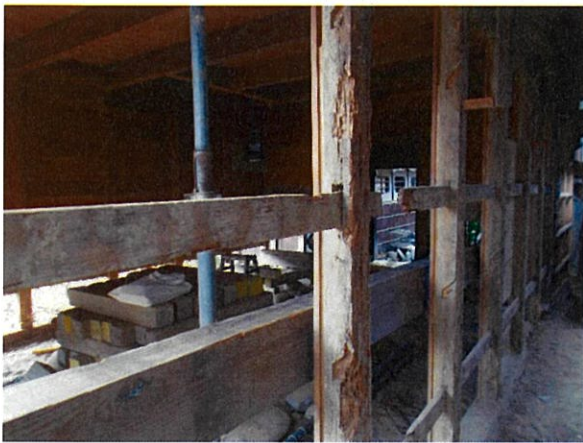
壁解体状況

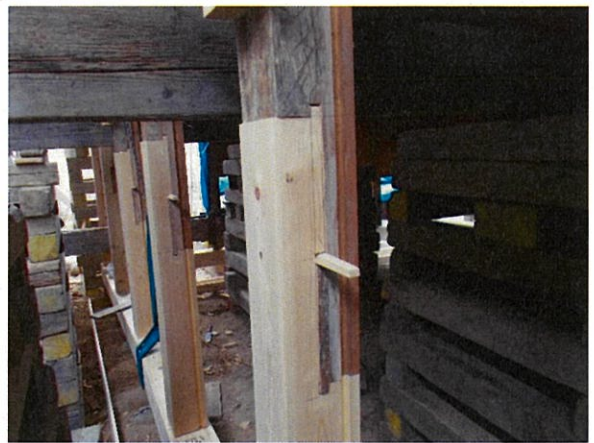
ジャッキアップ後土台、柱差替状況

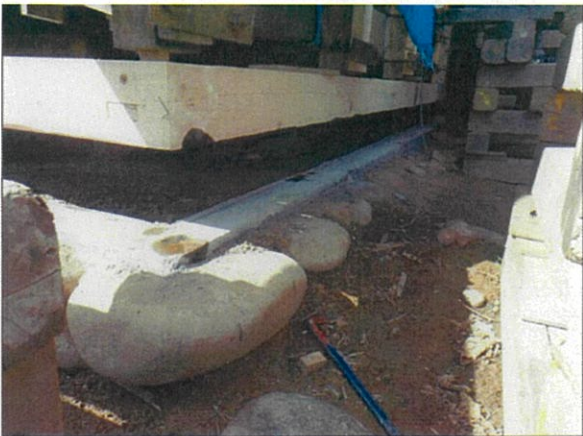
土台下レベルモルタル施工状況

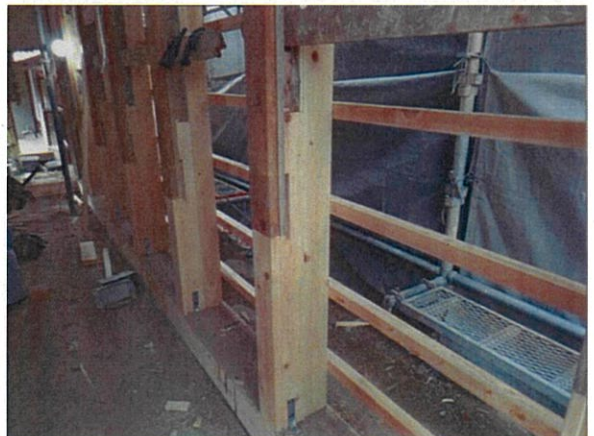
ジャッキダウン、壁下地取付状況

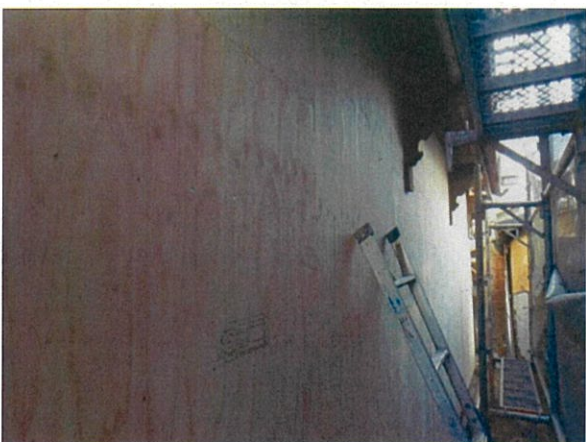
壁下地貼状況

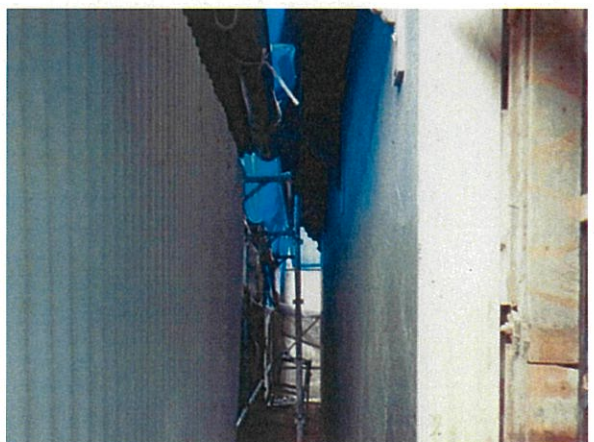
ラス網張りの上漆喰塗状況

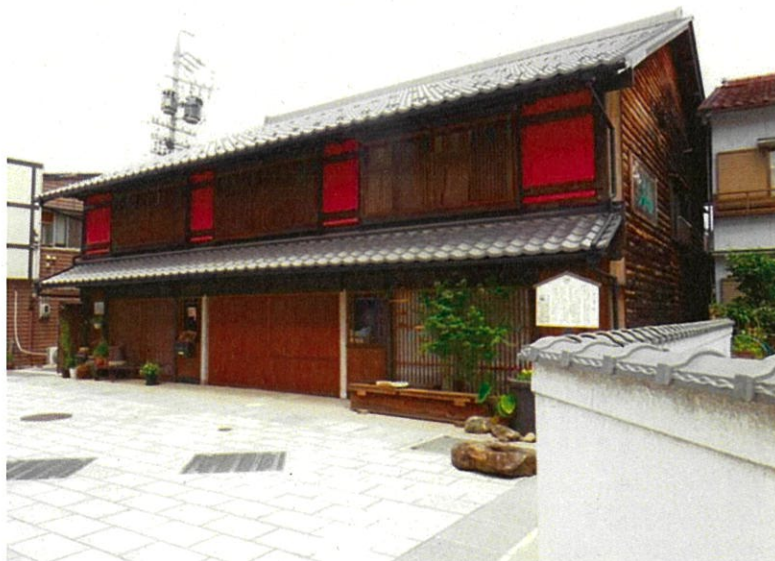
一階は手前二間半部分と東側の中央二間を低い床を張ったミセとし、正面中央二間分を半間後退させ風除室（履物脱ぎ場）として、ミセ部分はギャラリーとして活用している。西側奥は八畳室を二室並べ、北側に半間の廊下を配している。奥の八畳室は西側半間を床と仏壇としているが、当初は違棚であったという。正面中央の西側一間は背面側に通じる通り庭で、事務室は当初その北側の階段までの四畳室であり、階段はその北側に所在していた。その奥に食堂、台所を配し、東側は物置としているが、当初はこの部分に竈、台所があったという。

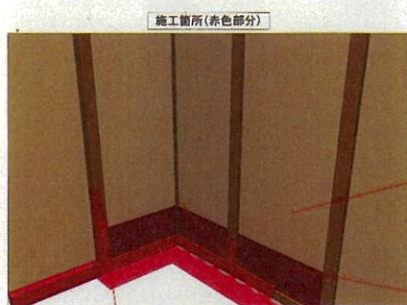
根継  
サイズ:100×100  
換下端高:455

既存柱をホソ残して  
切り欠き

根継  
サイズ:110×110  
換下端高:140
