新型コロナウイルスの影響について

犬山市文化財保存活用地域計画策定事業

尾関家住宅土蔵 修理工事

尾関家土蔵修理工事実施状況

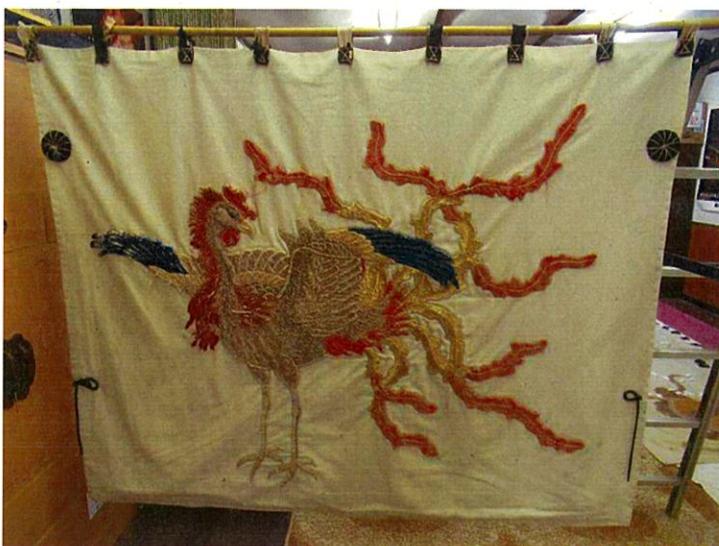
原幕（4面）

昭和 4 年の修理において旧幕から文様部を取り取り、新しい白羅紗に切付縫をしている。白羅紗地には汚れと伸縮が見られ、刺繡部は退色が見られる。

練屋町の車山「国香欄」に懸装される現用の中幕「白地鳳凰文様羅背板刺繡幕」、「白地玄武文様羅背板刺繡幕」、「白地虎文様羅背板刺繡幕」、「白地龍文様羅背板刺繡幕」は、昭和 4 年に修理が行われたと伝えられている。経年により劣化と損傷が進んでおり、すでに幕の使用限界に達している。からくり人形は第 383 回犬山祭（平成 29 年）において上山の格天井が落下し、唐子人形及び文殊人形等に破損が見られる状況である。

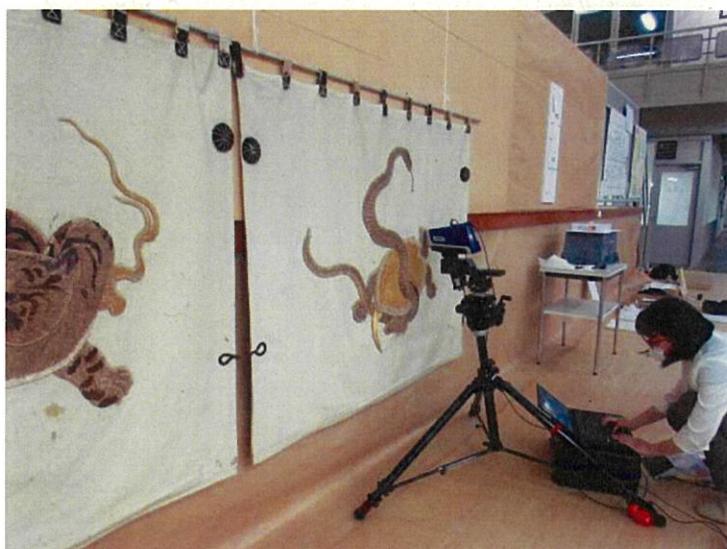
刺繡内金具の成分分析

四神（刺繡）の眼に用いられている金具の成分を分析。分析結果に基いて個々の金具の素材と着色の仕様を決定する。2 月に製作の経過を確認予定。

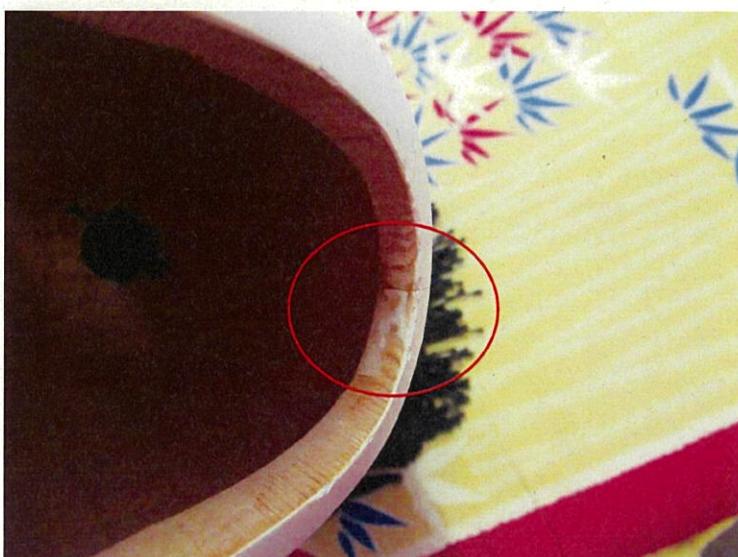
唐子人形 現況

頭部木部がひび割れている。
→令和 3 年度修理

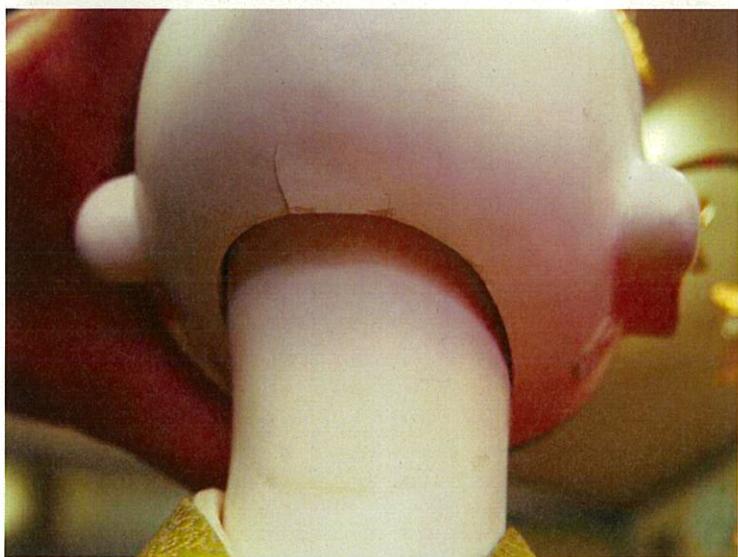
文殊人形 現況

頸部分に亀裂が入っている。
→令和 3 年度
修理

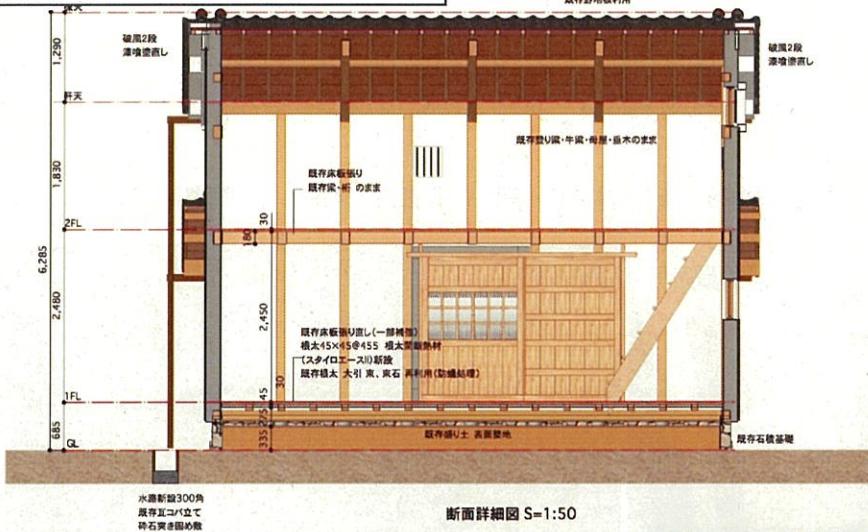
断面詳細図 S=1:50

(当初) 尾関家土蔵修理計画

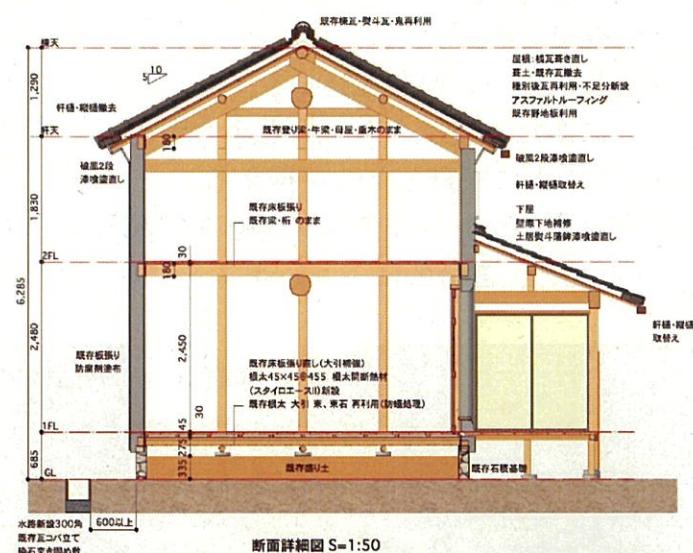
断面詳細図 S=1:50

現存の床組

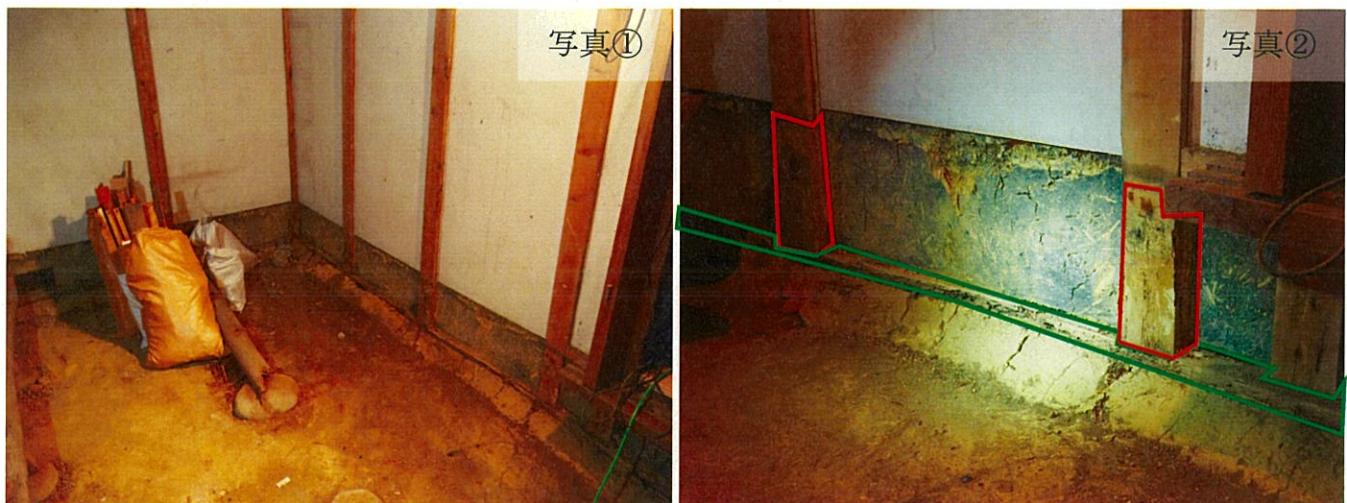
1. 令和2年10月立会

床板を取り外し後に、土台や柱等の部材を確認。

- ・建物北東側の土台（写真②緑線）及び柱の一部（写真②赤線）に腐朽が見られる。

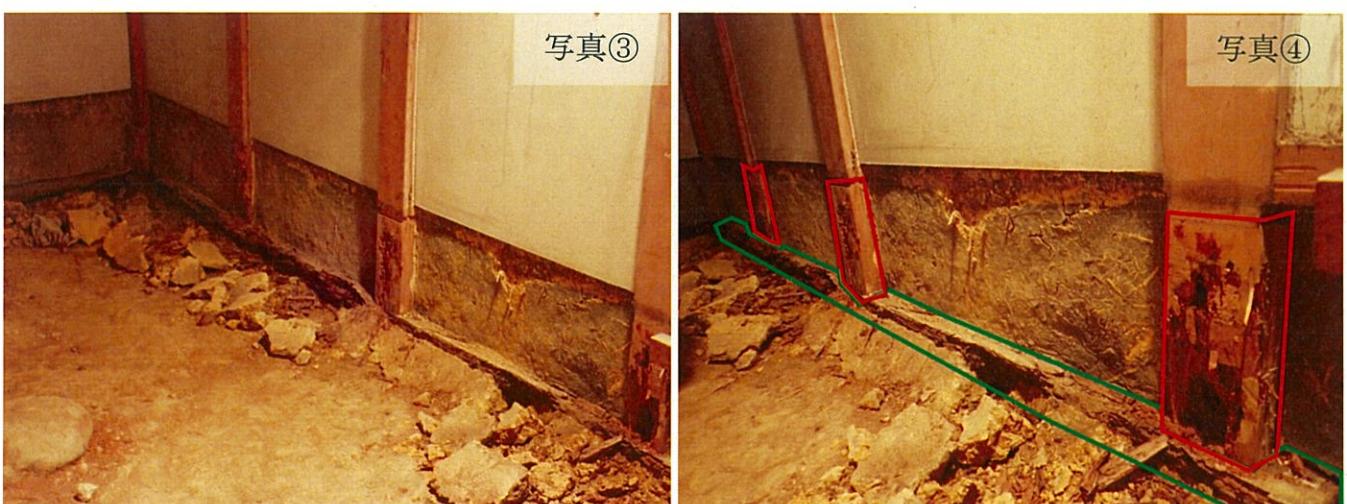
2. 令和2年11月立会

- ・土蔵の北東側の土台（写真④緑線）及び柱（写真④赤線）の腐朽が酷い状況。

- ・土台及び柱の修理を実施する。

- ・修理にあたっては、もともと土台がのっていた川原石の上に御影石製の基礎を設置し、その上に根継した柱を据える。

※ 土蔵自体のジャッキアップが必要となるが、屋根瓦を取り外すなど大規模な工事となるため、部分的にジャッキアップし、修繕することとした。

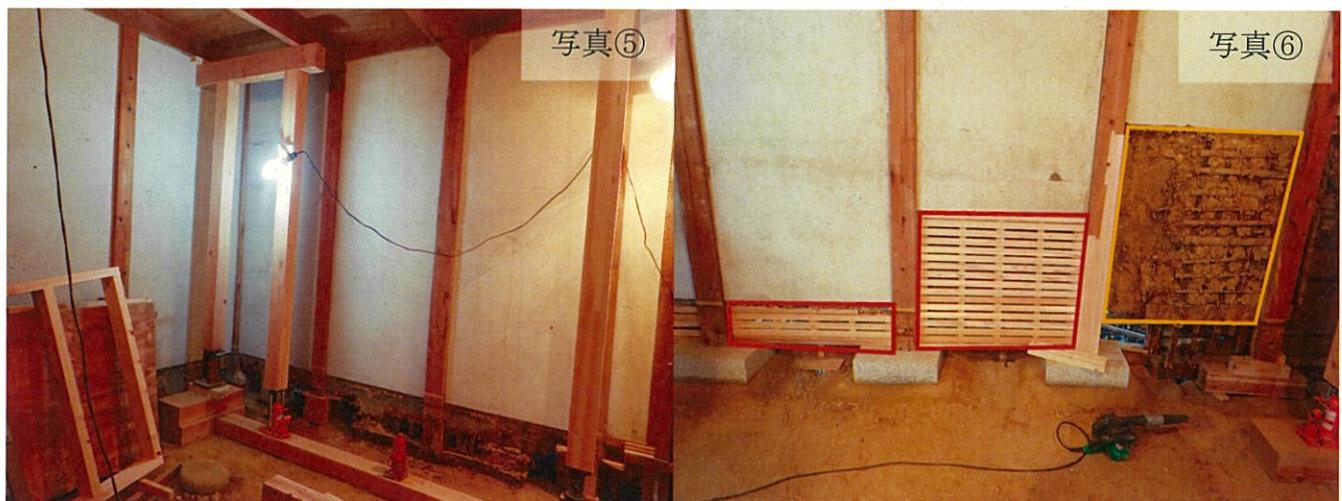
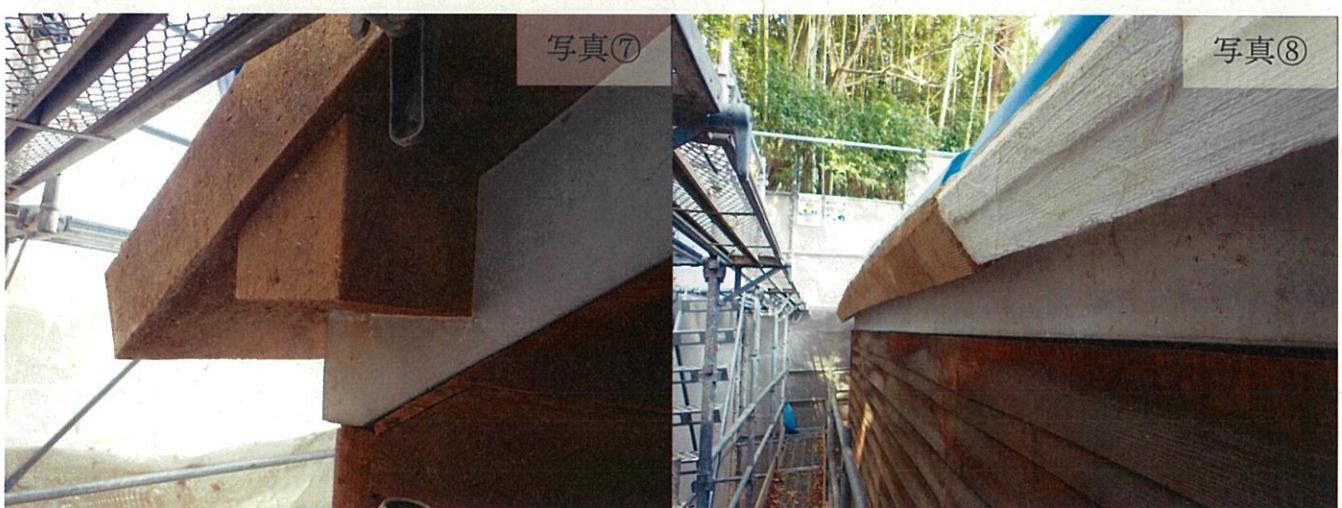
3. 令和3年1月立会
土台及び柱の修理状況。
<確認結果>

- ・修繕箇所付近の梁に木材をかませ、ジャッキアップし工事を実施している。(写真⑤)
- ・土台を撤去し、川原石の上に御影石製の基礎を設置し、その上に根継した柱を据えている。(写真⑤)
- ・土台の撤去等により一部の土壁を取り壊したところ、土壁の一部の腐朽を確認した。(写真⑤)
- ・屋根の葺き直し工事の実施。(写真⑦、写真⑧)

- ・建築時の土壁の構造は「竹製小舞」(写真⑥黄線)に土を塗り付けたものであるが、今回の工事で腐朽箇所を「竹製小舞」から「木摺」(写真⑥橙線)に変更した後に修理することとした。
