### 第3節 天守の保存管理

#### 1 天守の保護方針

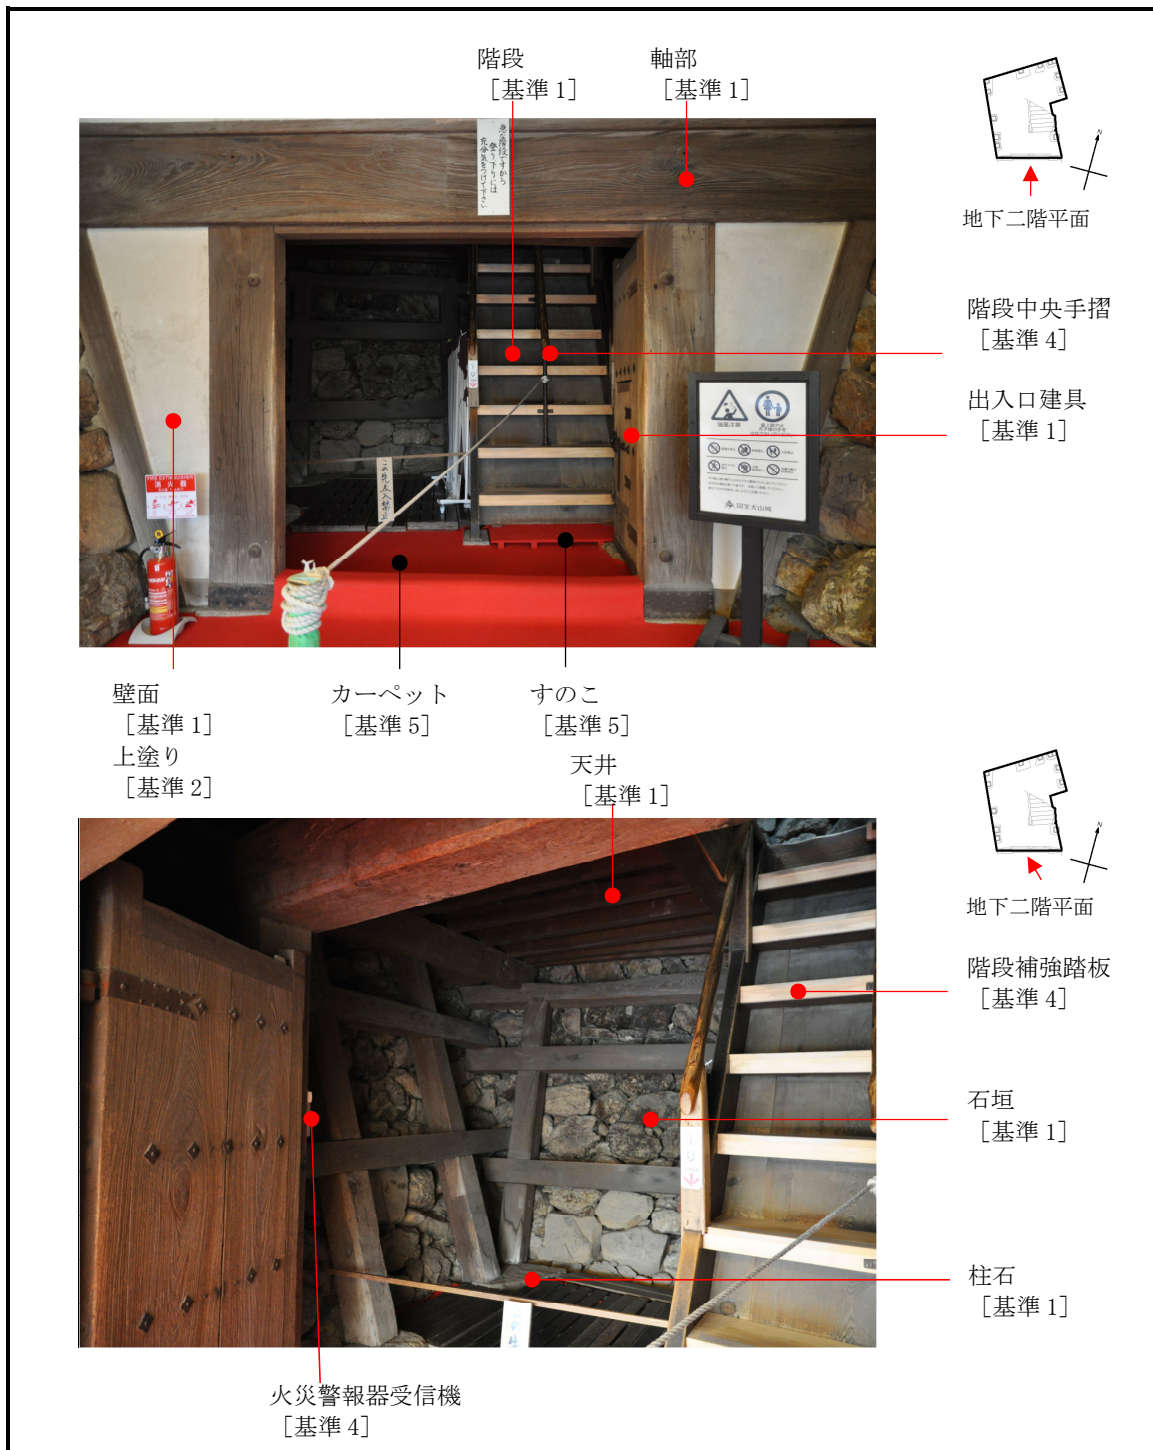
図 4.25 地下二階（穴蔵）の部位の設定と保護の方針

部分	部位	基準	現状・指摘
地下 二階 （穴蔵）	床面	1	土間の上にコンクリート打、モルタル仕上げ
	石垣	1	自然石・粗加工石の乱積、布積
	壁面下地	1	
	壁面上塗り	2	白漆喰塗
	天井	1	根太天井
	出入口建具	1	門構え両開き内開き板扉、潜戸付
	軸部	1	
	柱石、玄関門構え柱石	1	花崗岩、ノミ切仕上げ
	階段	1	
	階段中央手摺	4	
	階段補強踏板	4	
	カーペット	5	
	すのこ	5	
	照明	4	電球、蛍光灯
	火災警報器受信機	4

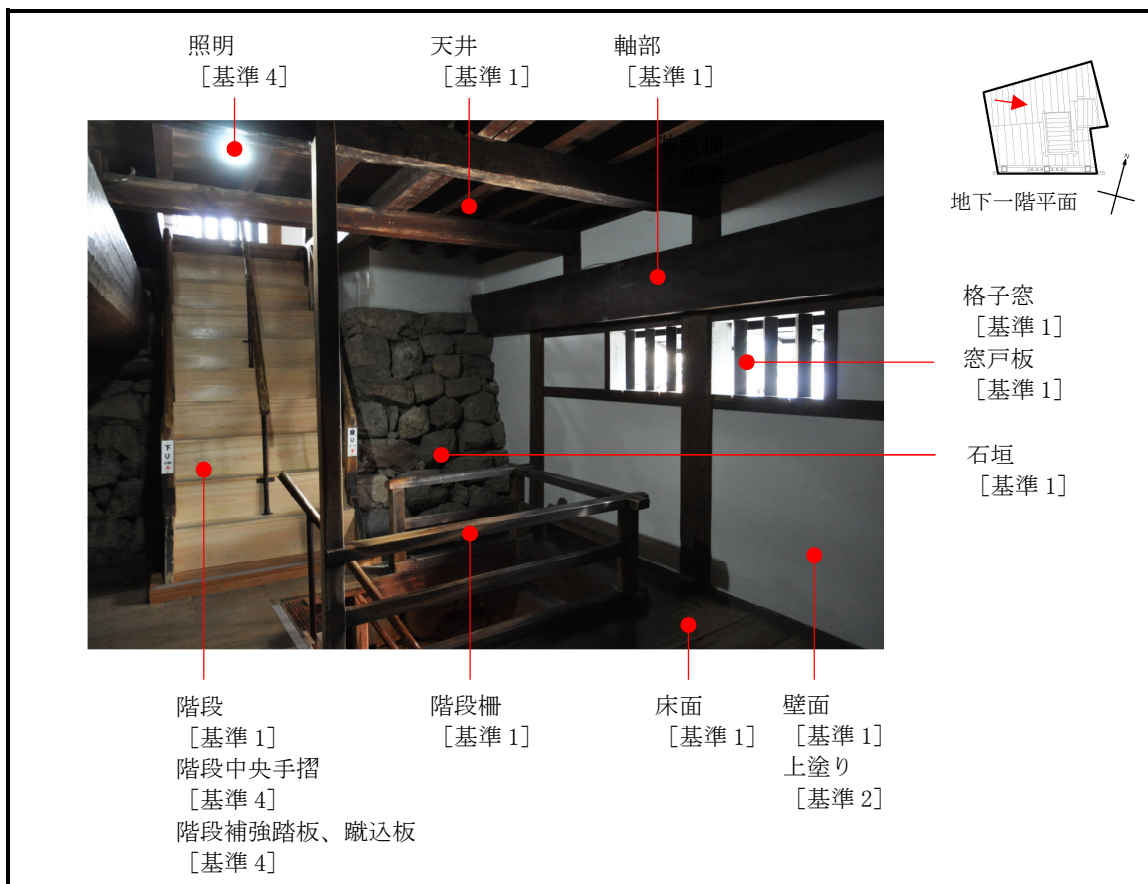
図 4.26 地下一階（穴蔵）の部位の設定と保護の方針

部分	部位	基準	現状・指摘
地下 一階 (穴蔵)	床面	1	拭板敷
	石垣	1	自然石・粗加工石乱積、布積
	壁面下地	1	
	壁面上塗り	2	白漆喰塗
	天井	1	根太天井
	格子窓	1	縦連子
	窓戸板	1	突き上げ戸
	軸部	1	
	階段	1	
	階段柵	1	
	階段中央手摺	4	
	階段補強踏板、蹴込板	4	
	照明	4	電球

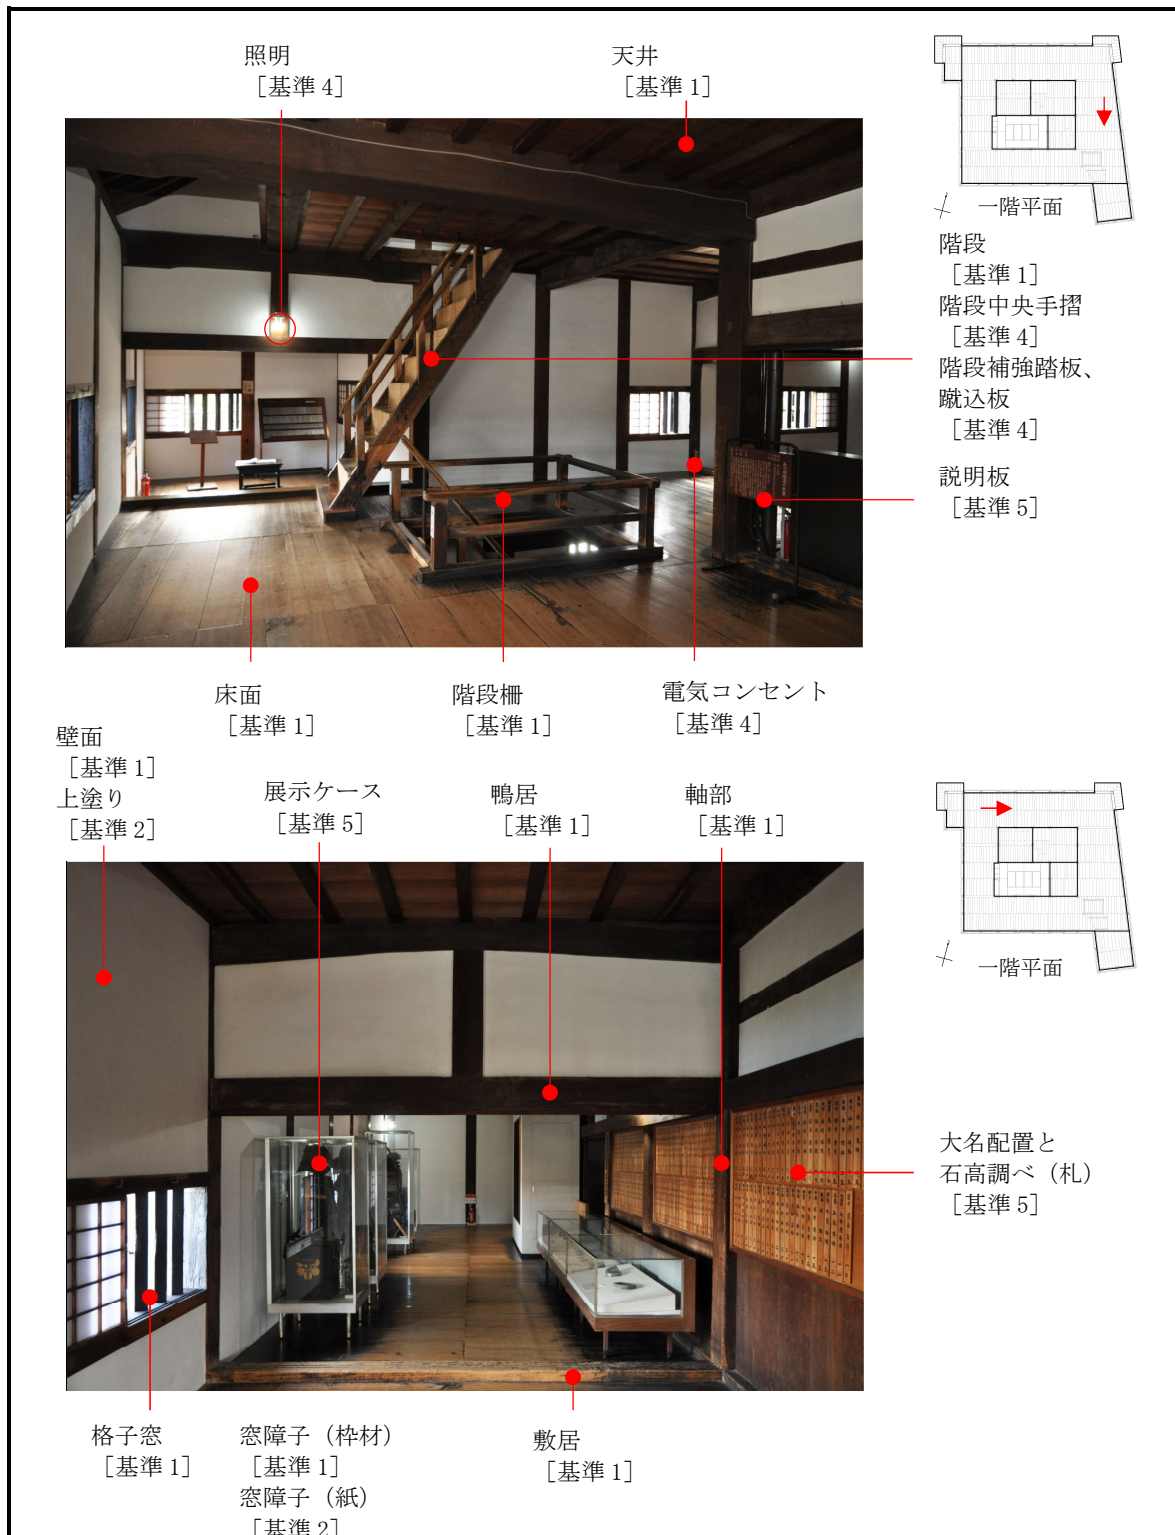
図 4.27 一階武者走りの部位の設定と保護の方針

部分	部位	基準	現状・指摘
一階武者走り	床面	1	拭板敷
	壁面下地	1	
	壁面上塗り	2	白漆喰塗
	天井	1	根太天井
	格子窓	1	縦・横連子
	窓障子(杵材)	1	明障子二枚建、引き違い
	窓障子(紙)	2	
	軸部	1	
	敷居・鴨居	1	
	階段	1	
	階段柵	1	
	階段中央手摺	4	
	階段補強踏板、蹴込板	4	
	照明	4	電球
	電気コンセント	4	
	展示ケース	5	合計12個
	説明板(構造)	5	
大名配置と石高調べ(札)	5

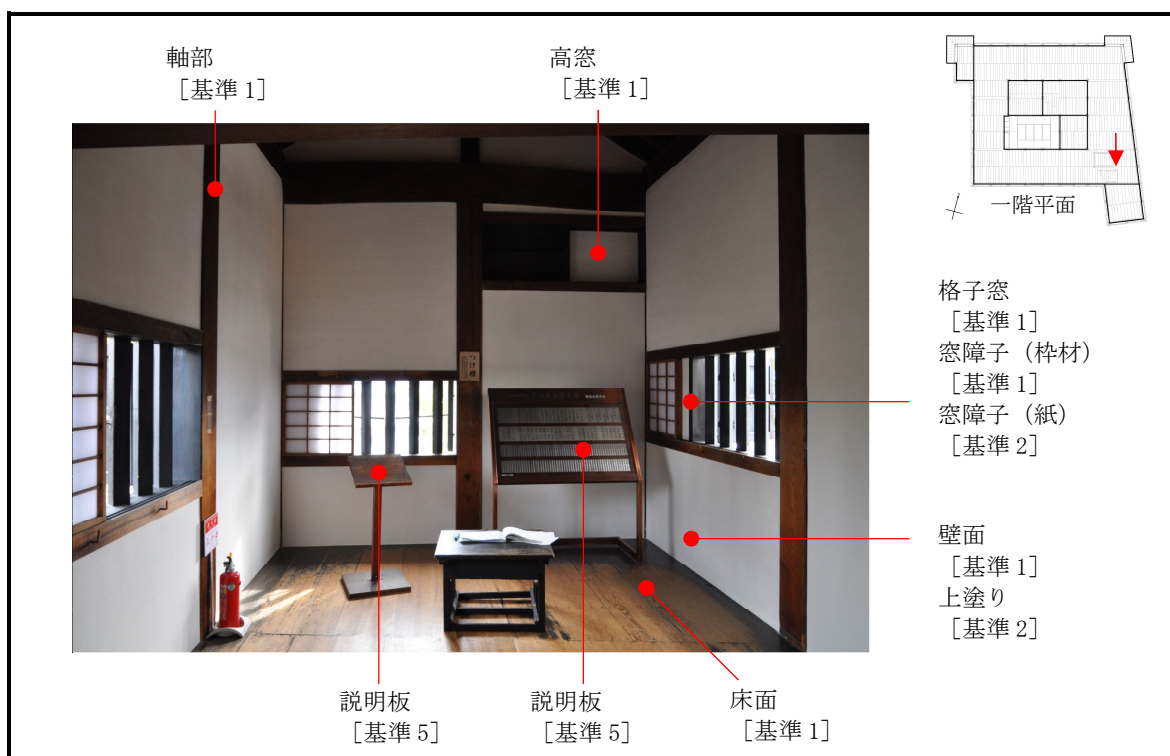
図 4.28 一階附櫓の部位の設定と保護の方針

部分	部位	基準	現状・指摘
一階附櫓	床面	1	拭板敷
	壁面下地	1	
	壁面上塗り	2	白漆喰塗
	天井	1	化粧屋敷裏
	格子窓	1	縦連子
	窓障子 (杵材)	1	明障子二枚建
	窓障子 (紙)	2	
	高窓	1	
	敷居・鴨居	1	
	軸部	1	
	説明板	5	
	説明板 (白帝文庫組織)	5

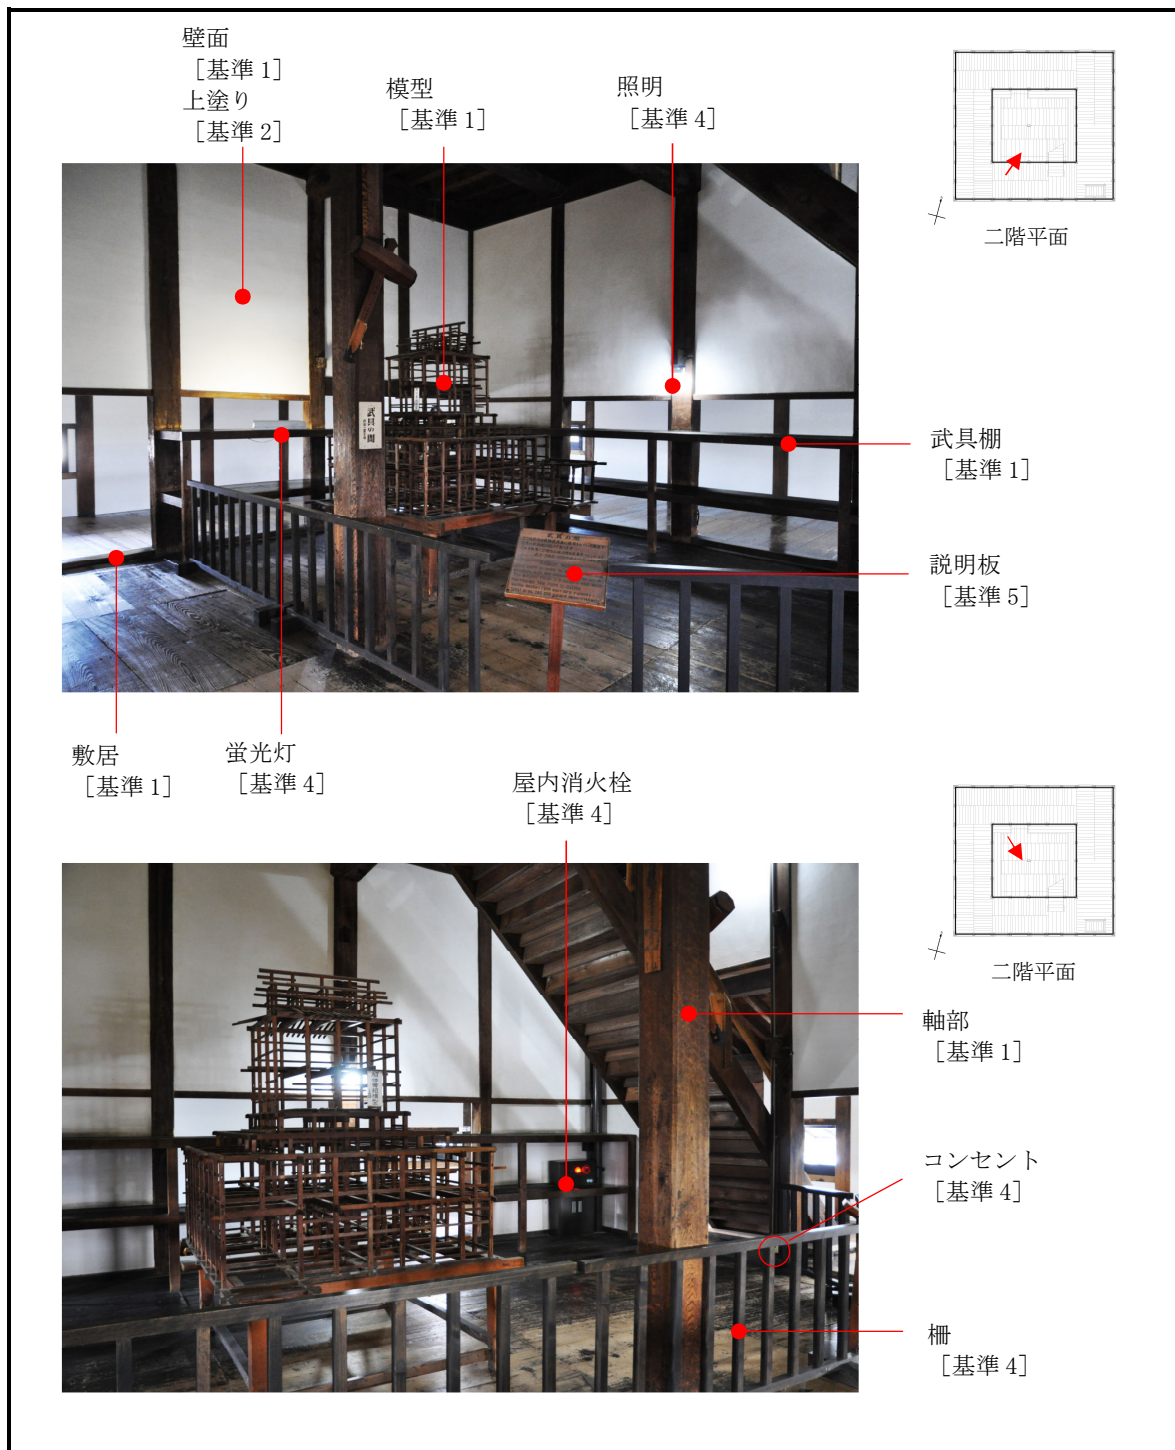
図 4.34 二階武具の間の部位の設定と保護の方針

部分	部位	基準	現状・指摘
二階武具の間	床面	1	拭板敷
	壁面下地	1	
	壁面上塗り	2	白漆喰塗
	天井	1	根太天井
	長押	1	
	敷居・鴨居	1	
	軸部	1	
	武具棚	1	2段
	軸部模型	1	国宝指定対象外。ただし天守軸組のディテールを表す貴重なものであるため、基準1とした
	照明	4	電球
	コンセント	4	
	屋内消火栓	4	
	蛍光灯	4	
	額（壁掛け）	5	合計12個
	説明板	5	
	柵	4

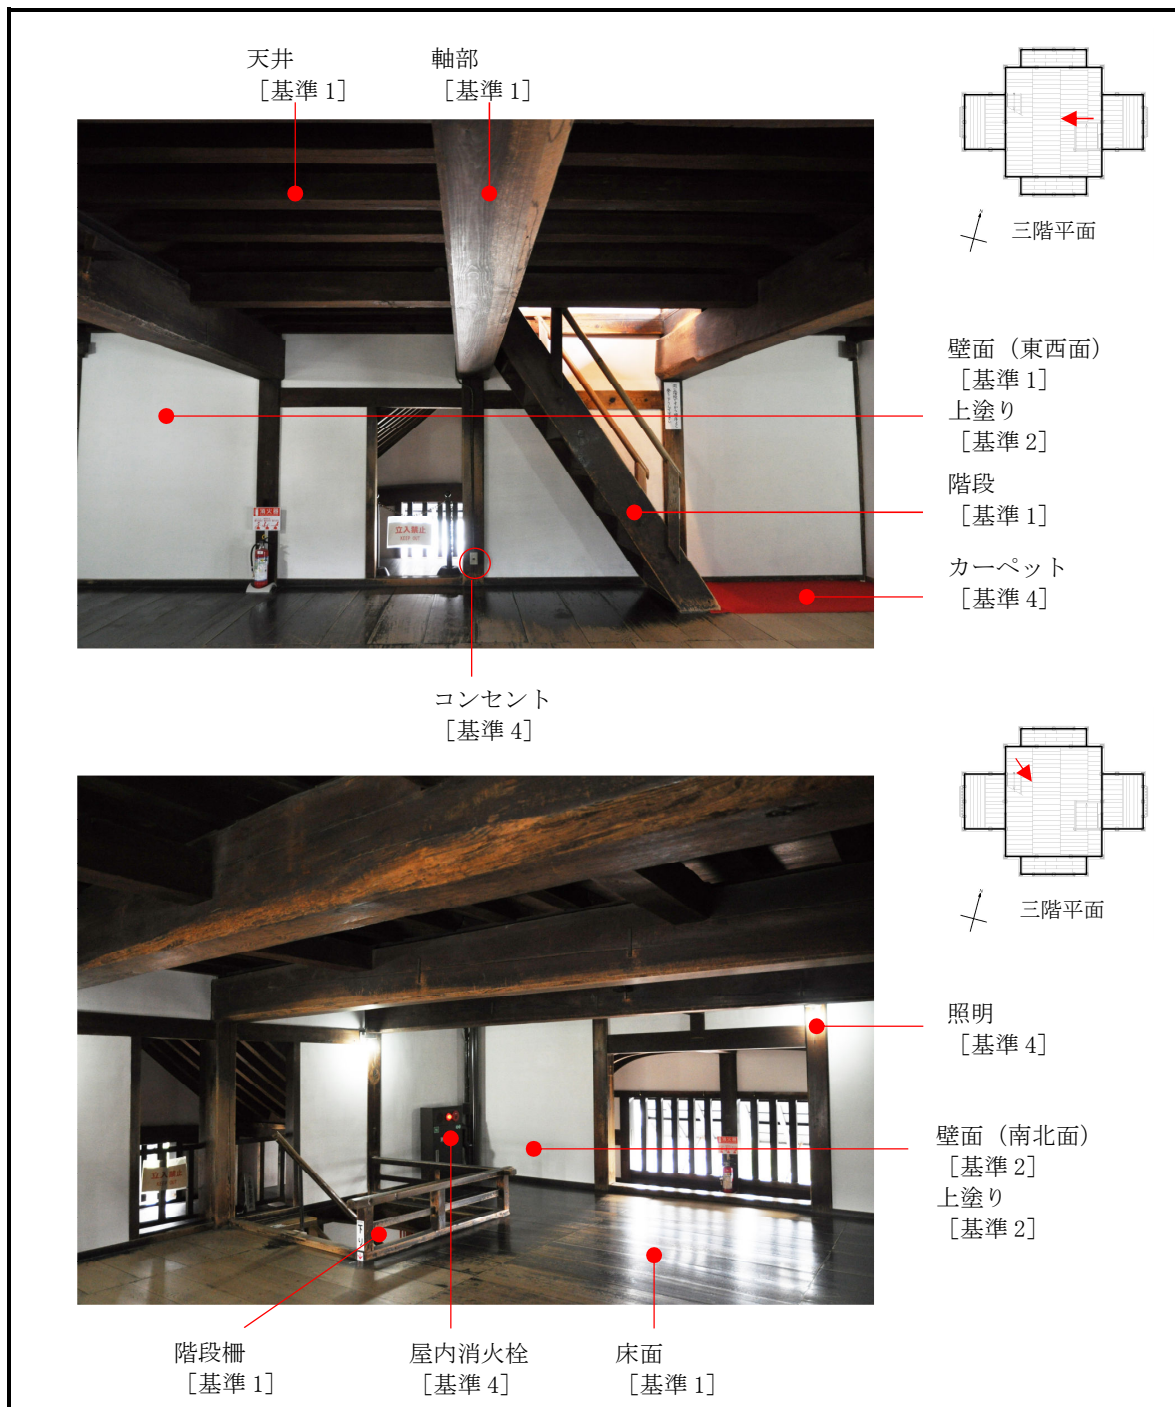
図 4.35 三階内部の部位の設定と保護の方針

部分	部位	基準	現状・指摘
三階内部	床面	1	拭板敷
	壁面下地（東西面）	1	
	壁面下地（南北面）	2	註）今後壁仕様を復元する可能性もあるため、基準2とした
	壁面上塗り	2	白漆喰塗
	天井	1	根太天井
	長押、敷居	1	
	軸部	1	
	階段、階段柵	1	
	カーペット	4	
	照明	4	電球
	屋内消火栓、警報機	4	
	コンセント	4	
	説明板	5

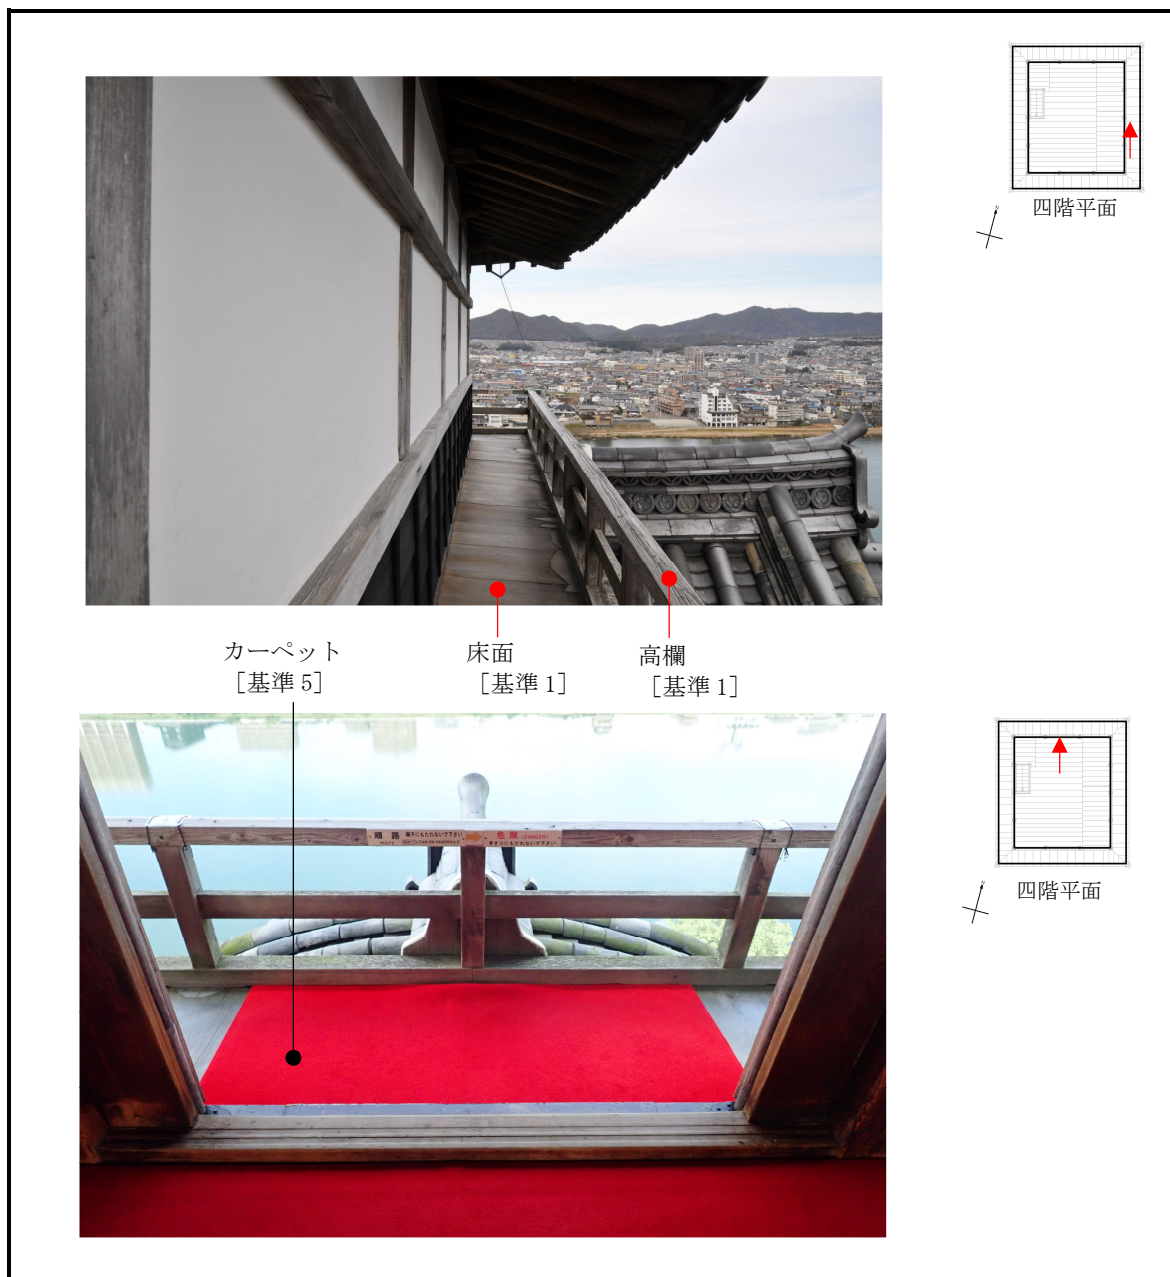
図 4.38 四階廻縁の部位の設定と保護の方針

部分	部位	基準	現状・指摘
四階廻縁	床面	1	拭板敷
	高欄	1	
	カーペット	5

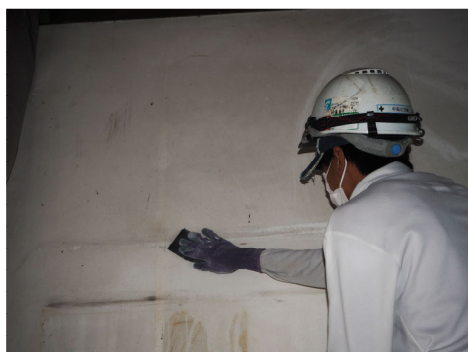
図 4.40 上塗面のペーパーがけ、『国宝犬山城天守保存修理報告書』（2020）から引用

対象	内壁漆喰
修理内容	<ul style="list-style-type: none"> <li>上塗面のペーパーがけとノロ刷毛塗りによる漆喰の修理</li> </ul>
緩和の必要性	<ul style="list-style-type: none"> <li>雨漏りや来訪者の接触による汚損が付きやすい箇所である</li> <li>白い内壁漆喰の汚損は目立ち、天守内部の美観を損ねる</li> </ul>
想定実施回数	<ul style="list-style-type: none"> <li>汚損状況に応じて実施する（計画期間中1回程度を想定）</li> </ul>
手法・備考	<ul style="list-style-type: none"> <li>現状と同種材料による修理</li> <li>令和元年（2019）度に竣工した修理工事の報告書、『国宝犬山城天守保存修理報告書』（2020）を参照し、適切な材料調合と施工方法を採用する</li> </ul>

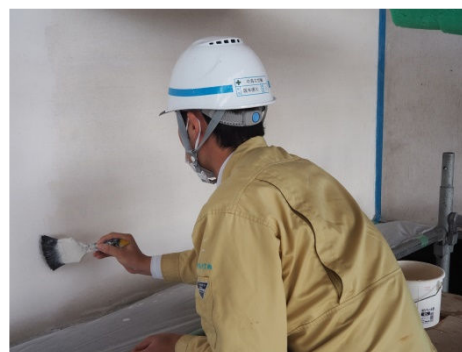
図 4.41 ノロ刷毛塗りによる漆喰の修理、『国宝犬山城天守保存修理報告書』（2020）から引用

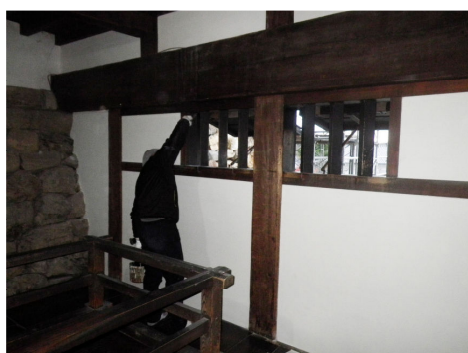
図 4.42 建具枠と格子の塗装塗り直し

対象	外壁下見板、建具枠、建具
修理内容	<ul style="list-style-type: none"> <li>• 塗装の塗り直し</li> <li>• ただし外部足場を組む必要がある場合を除く</li> </ul>
緩和の必要性	<ul style="list-style-type: none"> <li>• 雨に晒される外部木部を保護するために、劣化した塗装を早急に塗り直す必要がある</li> </ul>
想定実施回数	<ul style="list-style-type: none"> <li>• 塗装の劣化状況に応じて実施する（計画期間中1回程度を想定）</li> </ul>
手法・備考	<ul style="list-style-type: none"> <li>• 現状と同種材料、同仕様による塗り直し</li> <li>• 令和元年（2019）に外部木部の塗装を塗り直した。『国宝犬山城天守保存修理報告書』（2020）を参照し、適切な施工方法を採用する</li> <li>• 特に黒色塗装には墨塗・柿渋塗りと造膜型木材保護塗料のところがあるため、事前に各施工場所の現状材料を確認する。下地処理を基本的にRB種とする</li> </ul>

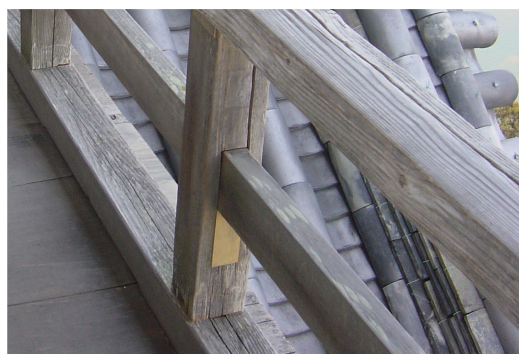
図 4.44 埋木による高欄の修理

対象	四階廻縁の床板と高欄
修理内容	<ul style="list-style-type: none"> <li>• 腐朽が確認された四階床板・高欄の矧木、埋木修理</li> </ul>
緩和の必要性	<ul style="list-style-type: none"> <li>• 四階廻縁床板・高欄は雨に晒されるため、腐朽や破損が発生しやすい</li> <li>• 見学への影響が大きいため、破損した場合早急の修理が必要</li> </ul>
想定実施回数	<ul style="list-style-type: none"> <li>• 必要に応じて実施する（計画期間中1回程度を想定）</li> </ul>
手法・備考	<ul style="list-style-type: none"> <li>• 現状と同種材料、同仕様による修理</li> <li>• 解体に伴う場合は、解体した部材を同じ位置に復旧する</li> <li>• 平成25年に四階廻縁の床板・高欄の応急修理を実施した。修理工事の報告書を参照し、適切な施工方法を採用する</li> </ul>

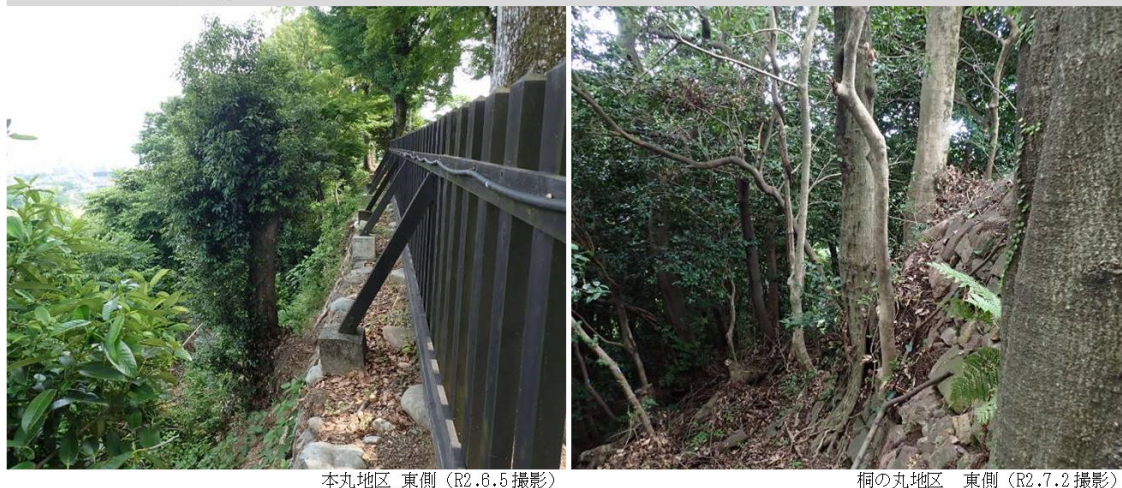
一般的に水分や養分を吸収する樹木の細根は、樹冠の投影面積と同程度の広がりを持つとされている。このため、石垣の天端付近に生育している樹木の根の影響も石垣やその他の地下遺構に及んでいる可能性がある。特に、石垣の場合、複数の要因（裏込めの水の通り道を塞ぐ、水が

1ヶ所に集中して流れる、根の腐った跡が空洞になる、など)によって、石垣のはらみ出しや天端石のズレが生じ、石垣の安定性が失われ、崩れやすくなる。このほか、地震や強風により樹木(根)が揺さぶられることで、石垣が崩壊することも想定される。

図 4.47 石垣等を損傷する恐れのある樹木の例 (「犬山城樹木調査 (令和2年度)」より抜粋)

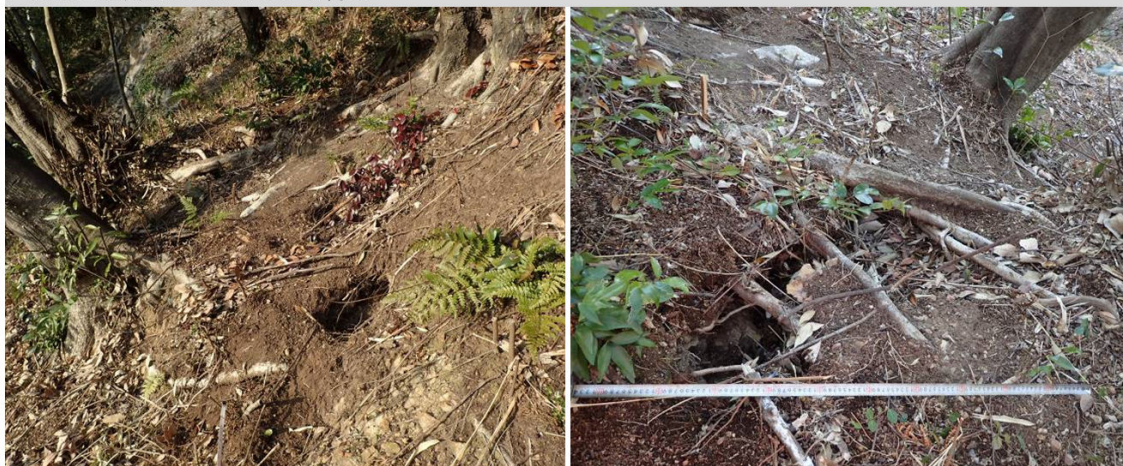
この基準に該当する樹木は斜面に生育している場合、強風による揺れが継続することによって、斜面表面にできたひび(亀裂)をきっかけに、表面侵食からガリー侵食(※)へ、さらにガリー侵食が発展して土砂の流出を誘発することがある。また、強風時の樹木の揺れが根に伝達して土層を緩めたり、根系基盤が周囲の土壌から引きはがされたり、あるいは樹体が転倒・根返りすることで斜面崩落を誘発することがある。調査時点(令和2年度)において、斜面の状態は安定しているものの、斜面の状況を注視する必要がある樹木である。

図 4.48 斜面を崩落させる恐れのある樹木の例 (「犬山城樹木調査 (令和 2 年度)」より抜粋)

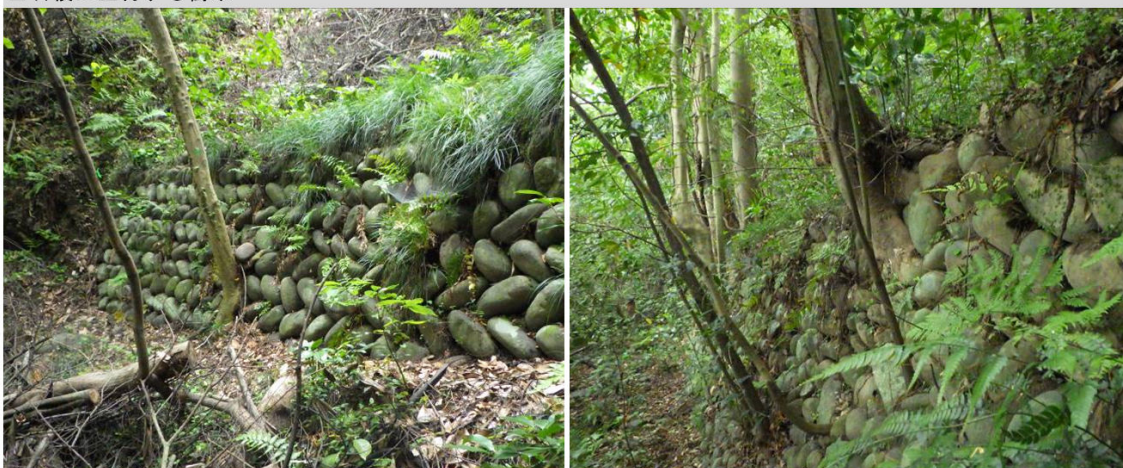
七曲の石積は「犬山城総合調査報告書」(犬山市教育委員会 2017)において、「該当する石積みは現代 (昭和 50 年代) の砂防工事により構築されたもので、犬山城に直接関係するものではない」とされており、本質的価値の構成要素とは異なる。しかし、この石積 (練石土留工) は、斜面の勾配を緩くし、地盤を安定させることで急傾斜地の不安定な土砂の移動を抑制する機能がある。遺構を保存する上で、土砂災害警戒区域に指定された城山外縁地区の斜面安定性を確保することは重要である。調査時点 (令和 2 年度) において、石積に変状は認められないものの、今後も注視する必要がある樹木である。

図 4.49 斜面の安定施設を損傷する恐れのある樹木 (「犬山城樹木調査 (令和 2 年度)」より抜粋)

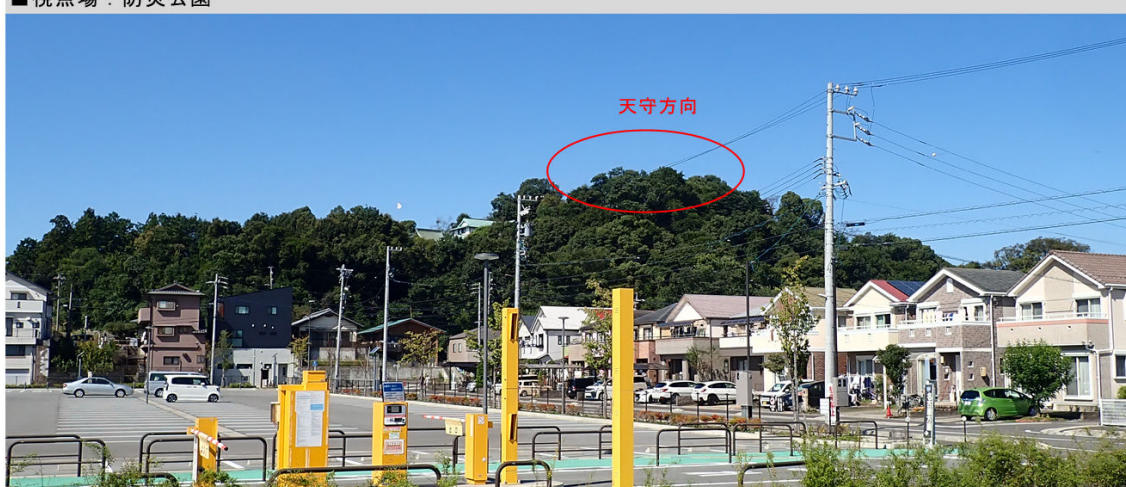
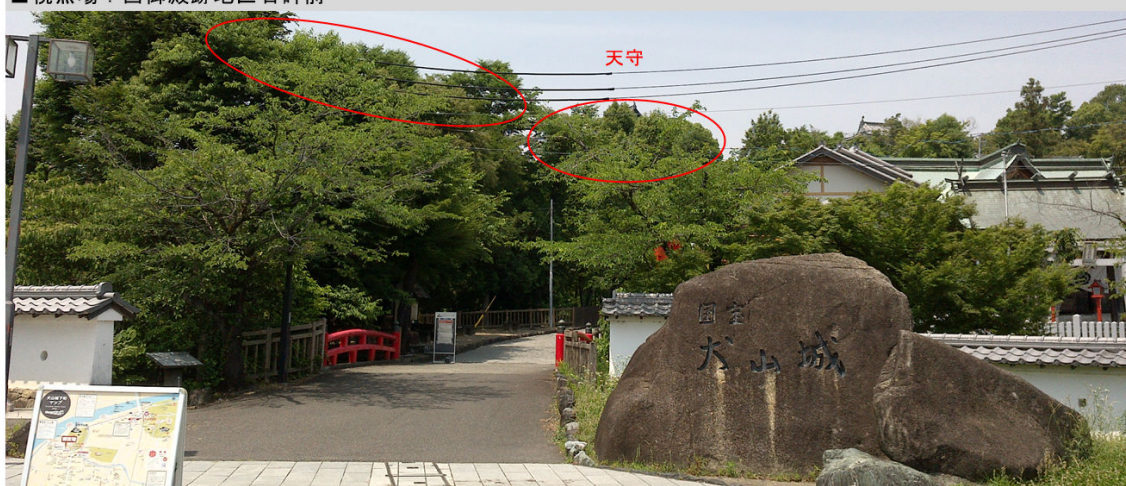
図4.50 視点場から天守への眺望に影響を及ぼす恐れのある樹木（群）（令和2年度時点）  
（○印）（「犬山城樹木調査（令和2年度）」より抜粋）

史跡指定地内の樹木（群）は、その存在が史跡犬山城跡の景観を特徴づけているため、遺構への影響を配慮しつつ、速やかに対策を講じる必要がある。

■視点場：防災公園

■視点場：西御殿跡地区石碑前

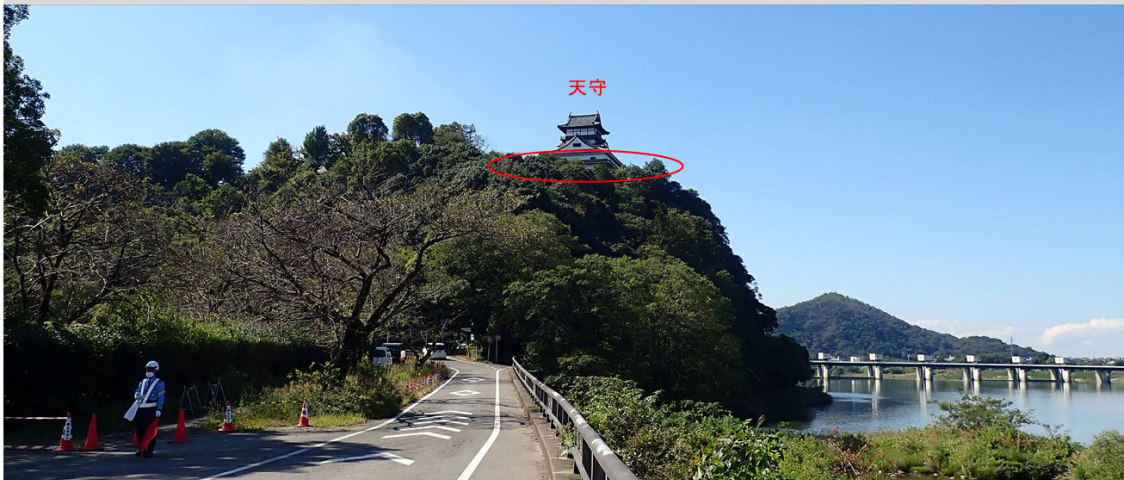
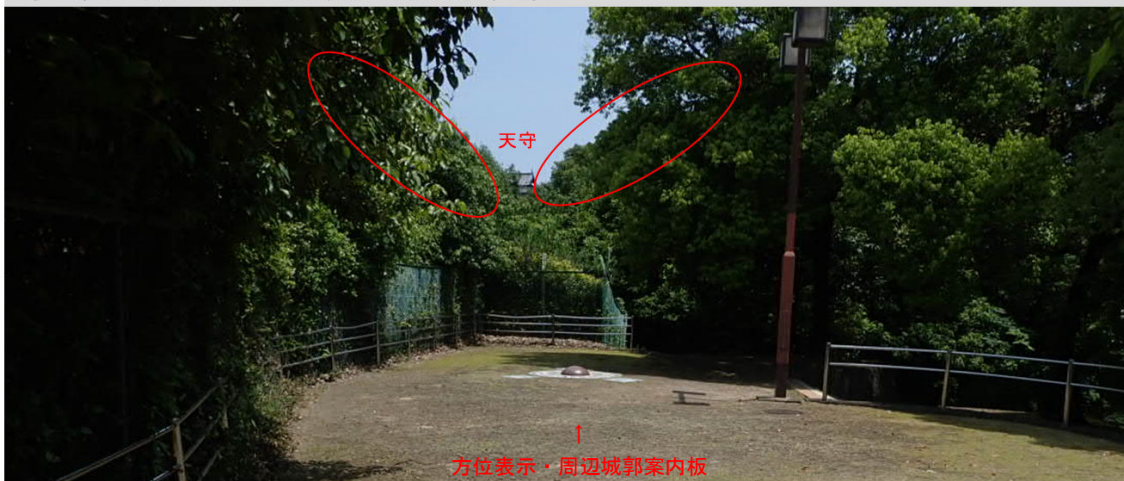
図 4.51 視点場から天守への眺望に影響を及ぼす恐れのある樹木（群）（令和2年度時点）  
（○印）（「犬山城樹木調査（令和2年度）」より抜粋）

■視点場：木曾川河畔

■視点場：三光寺山地区（方位表示・周辺城郭案内板）

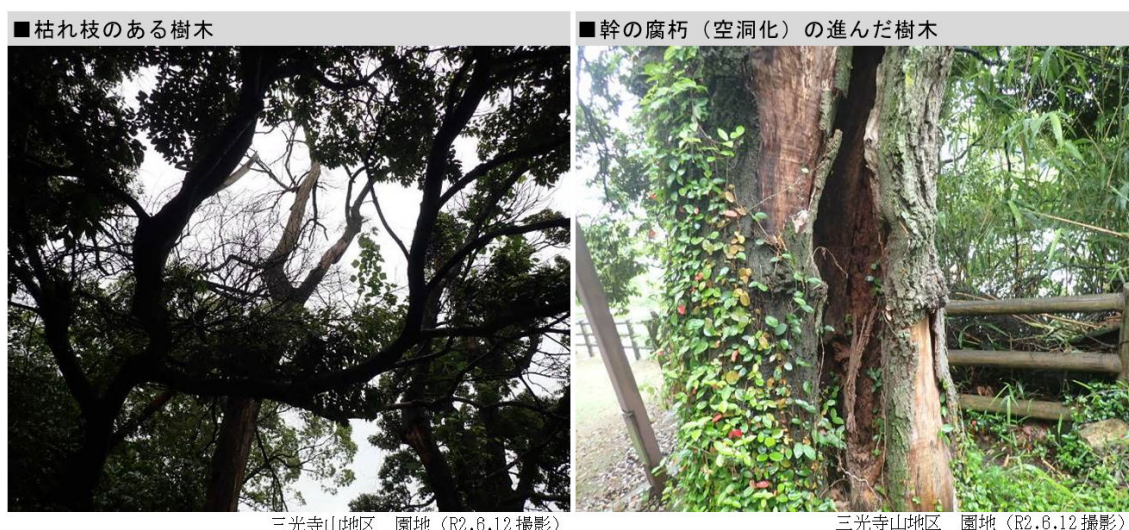
図 4.53 来訪者の安全確保に影響を及ぼす恐れのある樹木の例  
(「犬山城樹木調査(令和2年度)」より抜粋)

この基準に該当する樹木は、樹木の病害、枯れ枝、ぶら下がり枝、幹の内部腐朽(空洞化)、根の腐朽に起因する倒木や枝折れ、道路・園路などに枝が大きく張り出し、通行の支障になることなどによって来訪者の安全確保に支障をきたす恐れがある。このため、状況に応じて速やかに対策を講じる必要のある樹木である。なお、遷移初期種等の樹木が上記基準に該当する場合も含める。

樹木は日々の成長のなかで末梢の枯れ、風雨による枝折れなどが発生する。来訪者の安全確保に支障をきたす樹木の存在は日々変化するため、来訪者の立ち入りが頻繁な地区では、新たな管理対象木の有無に注視する必要がある。

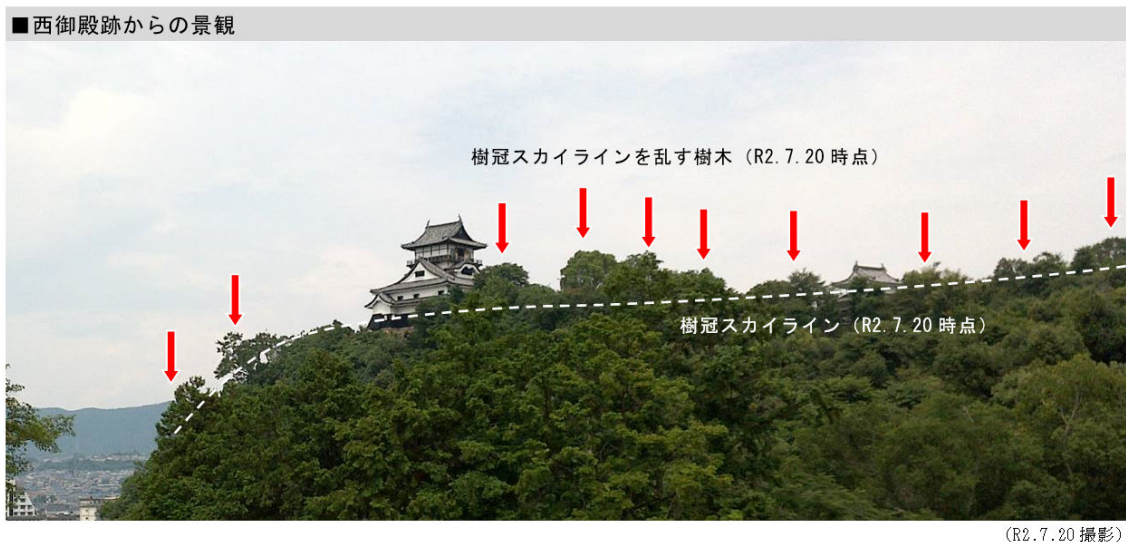
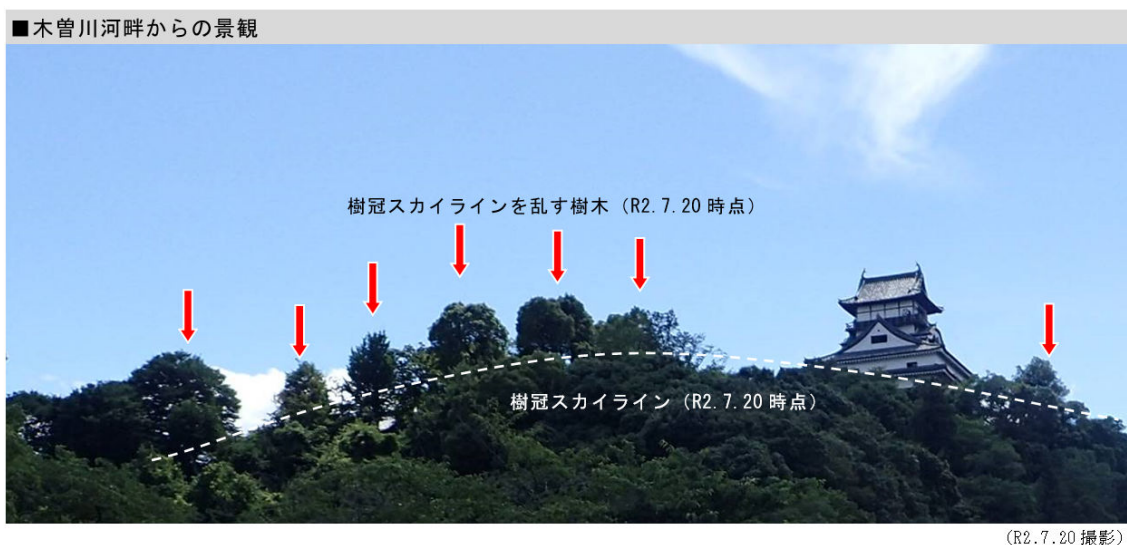
図 4. 55 景観に影響を及ぼす恐れのある樹木群の例(「犬山城樹木調査(令和2年度)」より抜粋)

本基準に該当するのは、樹冠スカイラインを乱す恐れのある計6種29本の樹木である。

樹木の高さが植生景観全体に与える影響は大きく、周辺の樹木（群）の樹冠が形成する連続的なライン（樹冠スカイライン）から突出した樹木がある場合、樹冠スカイラインを乱し、景観上の支障が大きくなる。このため、これら樹木を整備し、樹冠スカイラインの揃った景観に整備する必要がある。

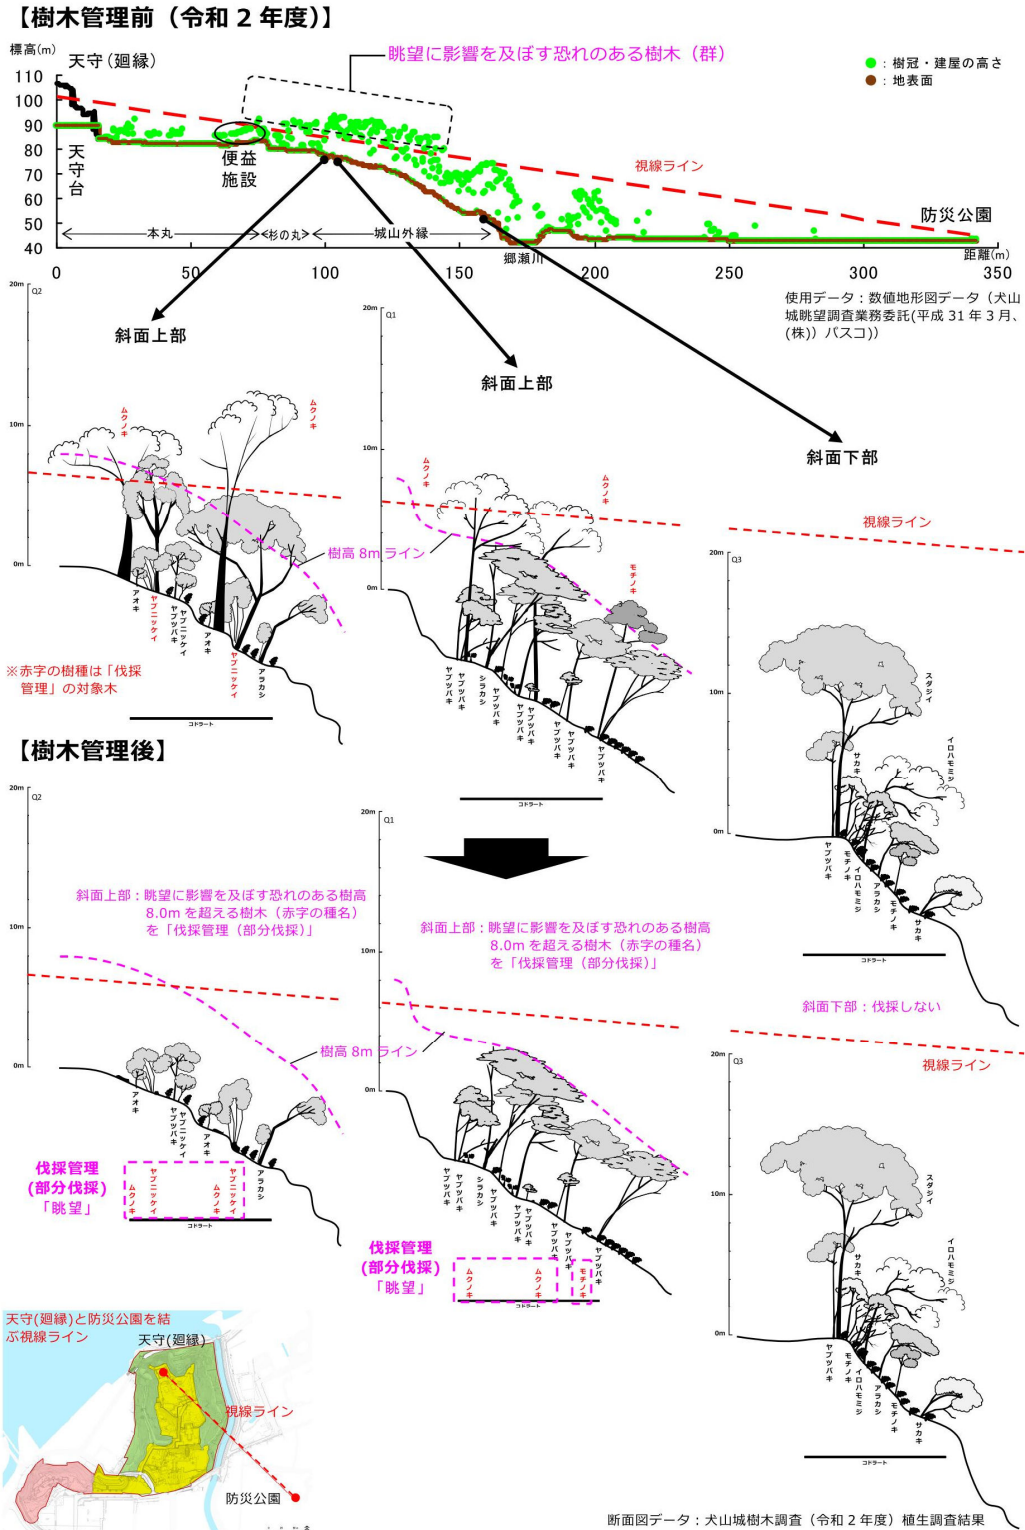
図 4.60 樹木管理前後の樹木分布断面模式図(天守(廻縁)-防災公園の視線ライン)

樹木管理前後の樹木分布の状況変化を平面図と断面図（天守（廻縁）-防災公園）に整理した。
