# 国宝犬山城天守・史跡犬山城跡 保存活用計画

令和3年(2021)3月

犬山市

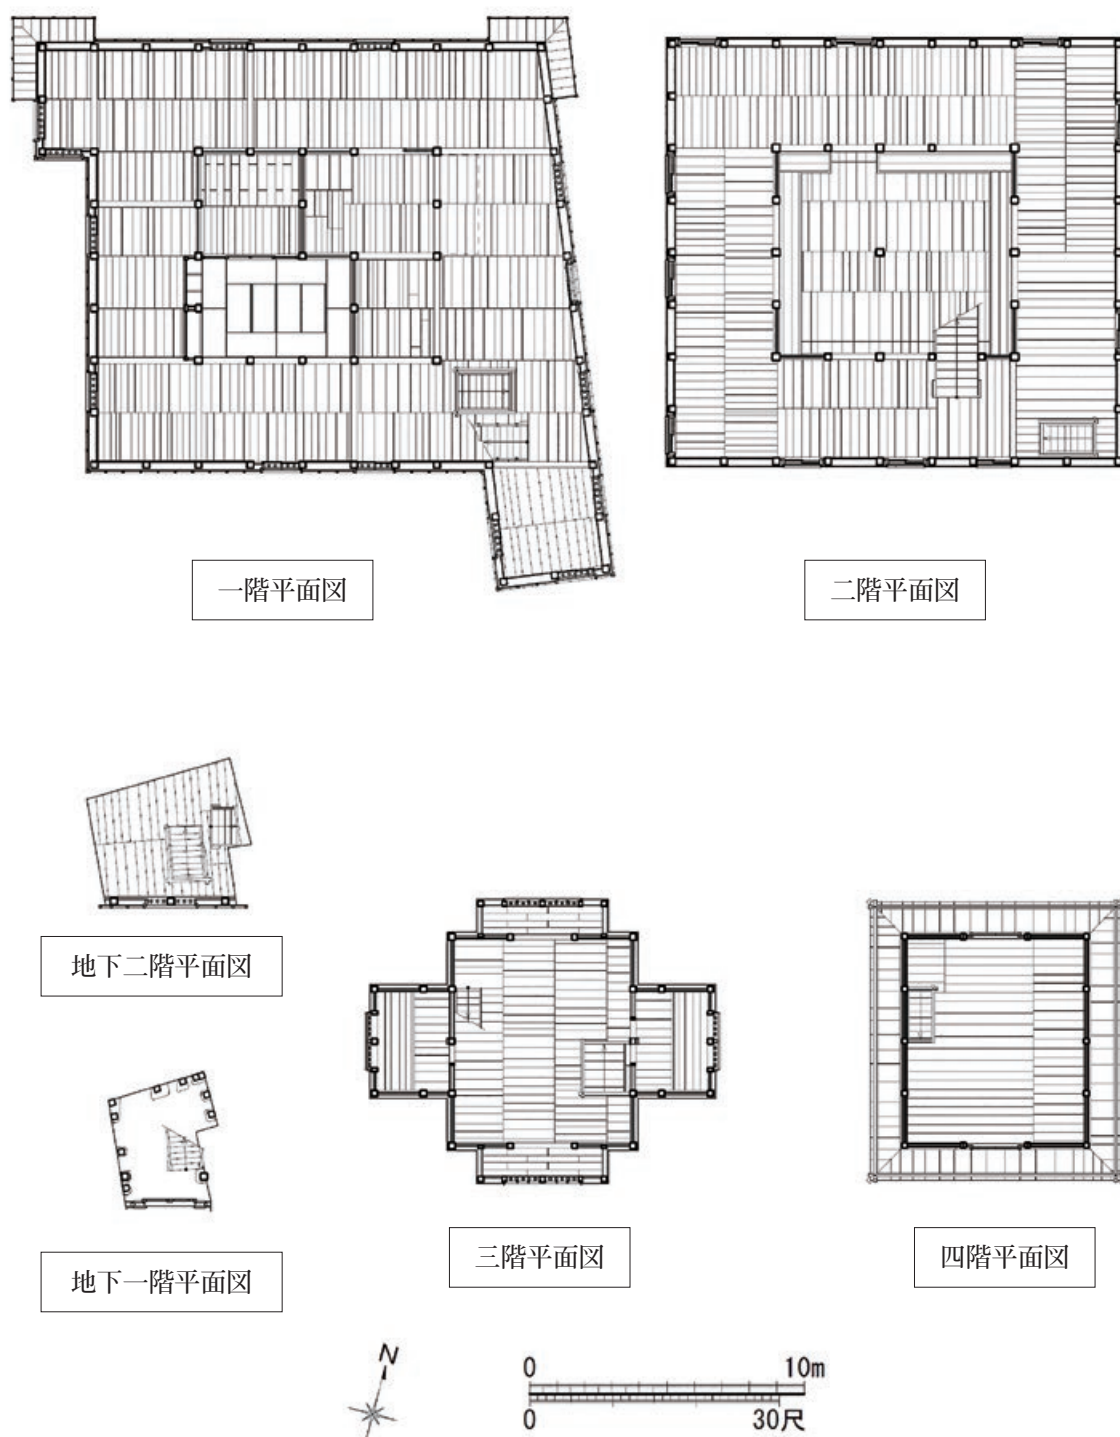
図2.14 天守各階平面図

| 天守各階 | 平面構成 |
|---|---|
| 三階 | 三階は大入母屋の小屋組内に設ける。西側北寄りに階段を設ける。東西面の外に破風の間、そして南北面の外に唐破風の間が突出する。<br>桁行：南北4間 柱真々7.545m<br>梁間：東西3間 柱真々6.605m<br>面積：49.835㎡、延面積：81.936㎡<br>(破風の間)<br>桁行：東西1間半 柱真々2.727m<br>梁間：南北2間 柱真々3.772m<br>面積：20.572㎡<br>(唐破風の間)<br>桁行：南北半間 柱真々1.303m<br>梁間：東西3間 柱真々4.424m<br>面積：11.529㎡ |
| 四階 | 高欄の間と呼ばれる。外部四周に高欄付の縁を廻らす。<br>桁行：南北4間 柱真々7.545m<br>梁間：東西3間 柱真々6.605m<br>面積：49.835㎡ |

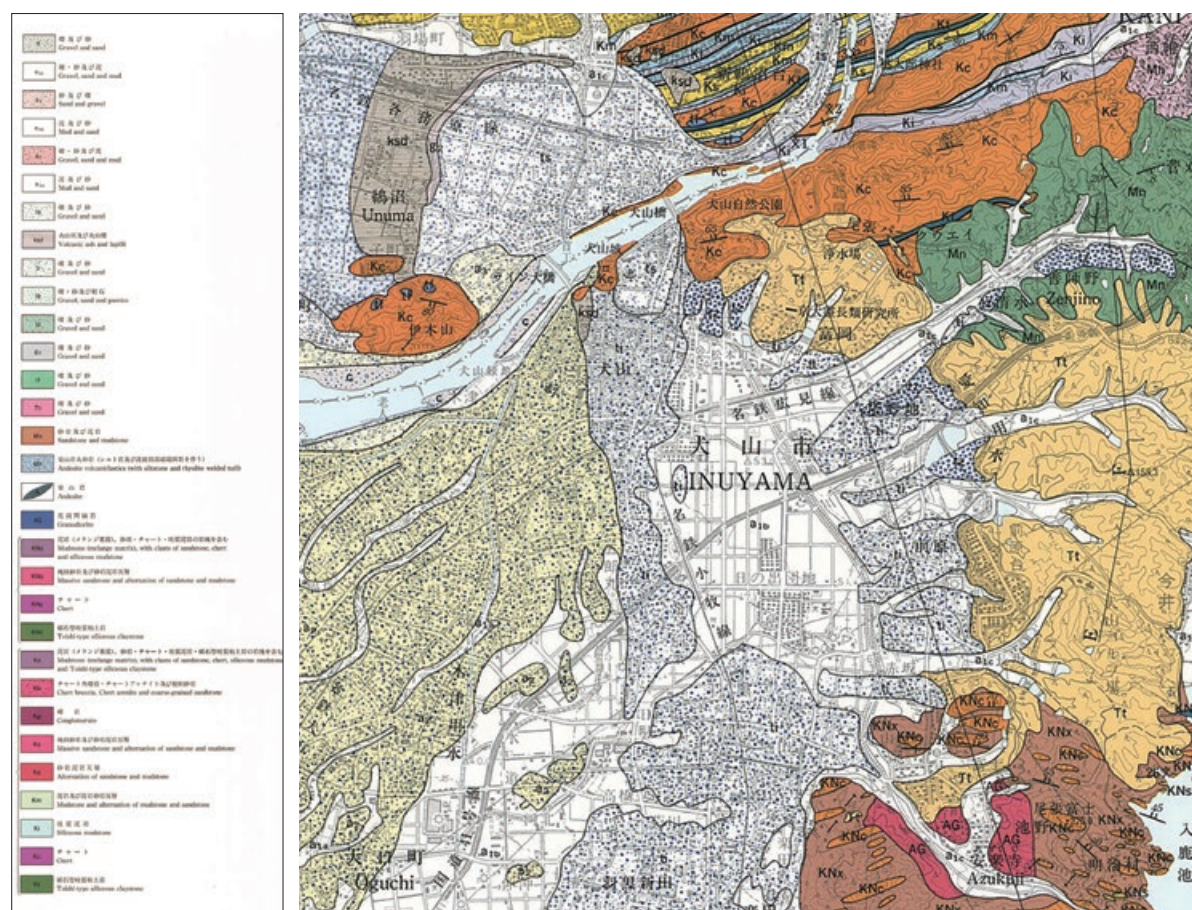
図2.16 計画対象範囲周辺地質図

史跡犬山城跡が立地する通称「城山」は、木曽川沿いに接する標高約85メートルの独立した丘陵を中心とし、その南側に城下町を含む城郭が形成されている。「城山」は山地に属し、赤褐色を呈するチャートと呼ばれる岩石の地層で構成されている。チャートは火打石にも使用される非常に硬い岩石であり、風化に強く、地層の年代から「美濃帯中・古生層」と命名されている。

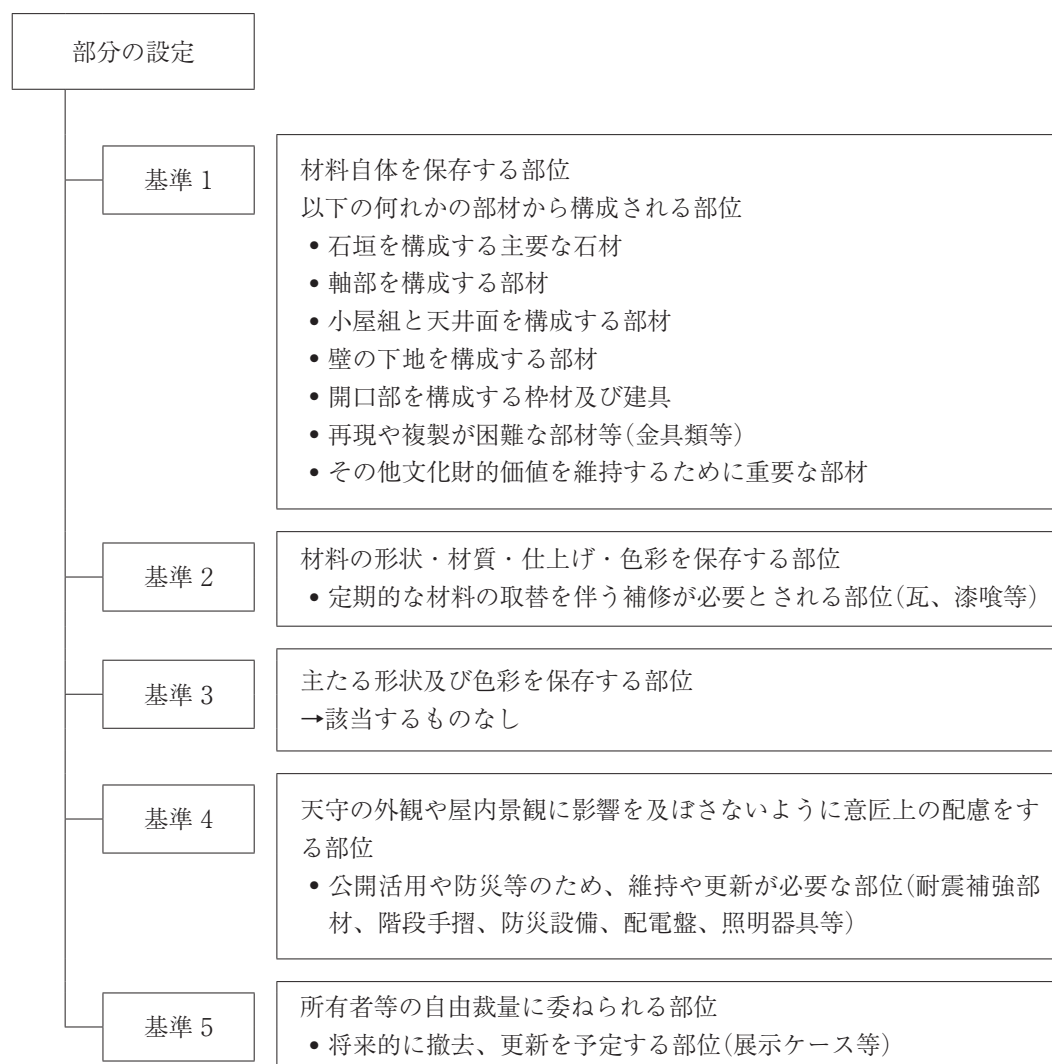
図4.23 部位の設定と保護の方針

前項で設定した各部分について、一連の部材等(主要な構造部材、壁面、床面、天井面、建具、屋根面等)を単位として、以下の区分に準拠して「部位」を設定して保護の方針を定める。修理や調査によって、部材の年代や変遷が明らかになった場合には、該当部材の基準の設定を見直すものとする。

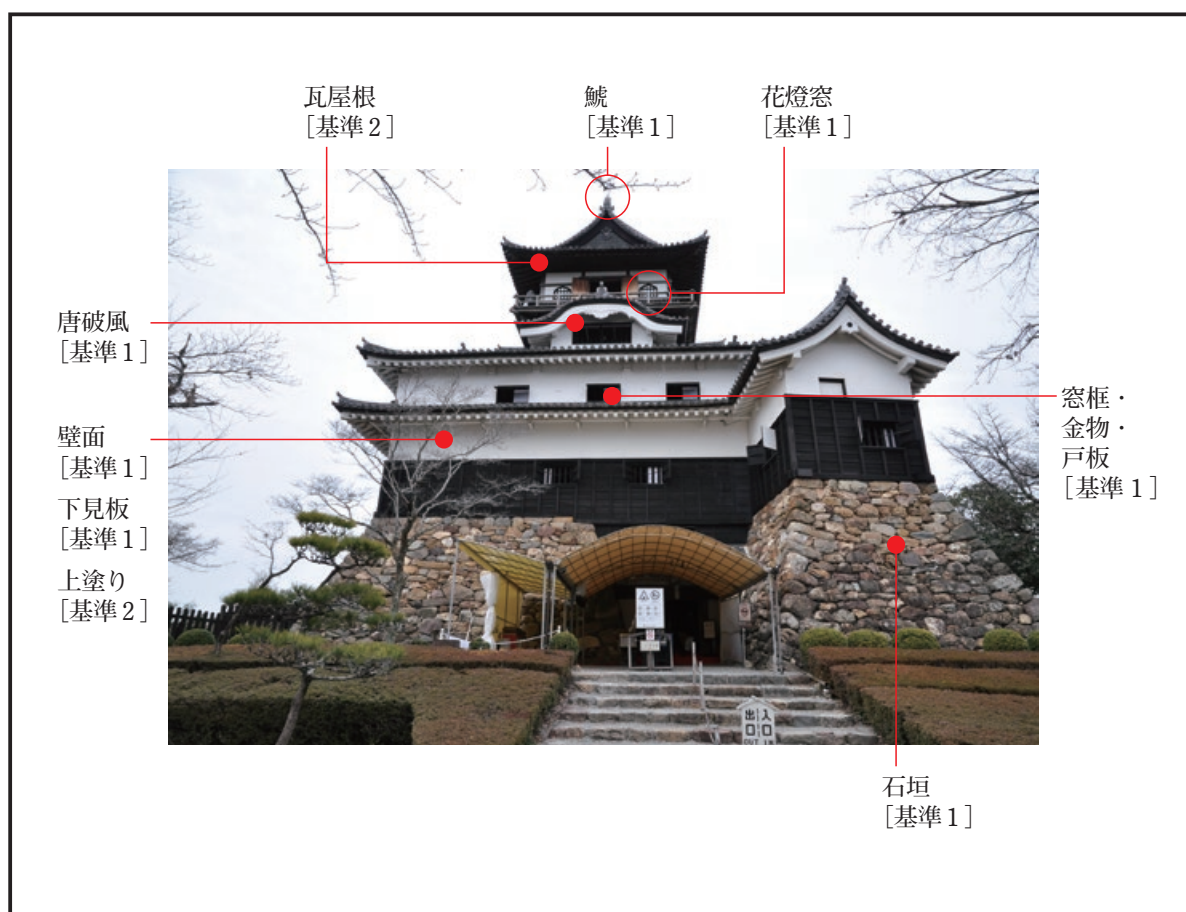
図 4.24 外部の部位の設定と保護の方針

| 部分 | 部 位 | 基準 | 現 状 ・ 指 摘 |
|---|---|---|---|
| | 破風 | 1 | 南面と北面に唐破風 |
| | 石垣 | 1 | 自然石・粗加工石の乱積、布積 |

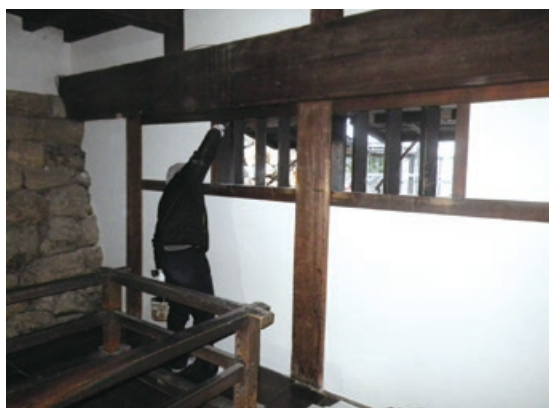
図4.42 建具枠と格子の塗装塗り直し

| 対 象 | 外壁下見板、建具枠、建具 |
|---|---|
| 緩和の必要性 | <ul style="list-style-type: none"> <li>雨に晒される外部木部を保護するために、劣化した塗装を早急に塗り直す必要がある</li> </ul> |
| 手法・備考 | <ul style="list-style-type: none"> <li>現状と同種材料、同仕様による塗り直し</li> <li>令和元年(2019)に外部木部の塗装を塗り直した。『国宝犬山城天守保存修理工事報告書』(2020)を参照し、適切な施工方法を採用する</li> <li>特に黒色塗装には墨塗・柿渋塗りと造膜型木材保護塗料のところがあるため、事前に各施工場所の現状材料を確認する。下地処理を基本的にRB種とする</li> </ul> |

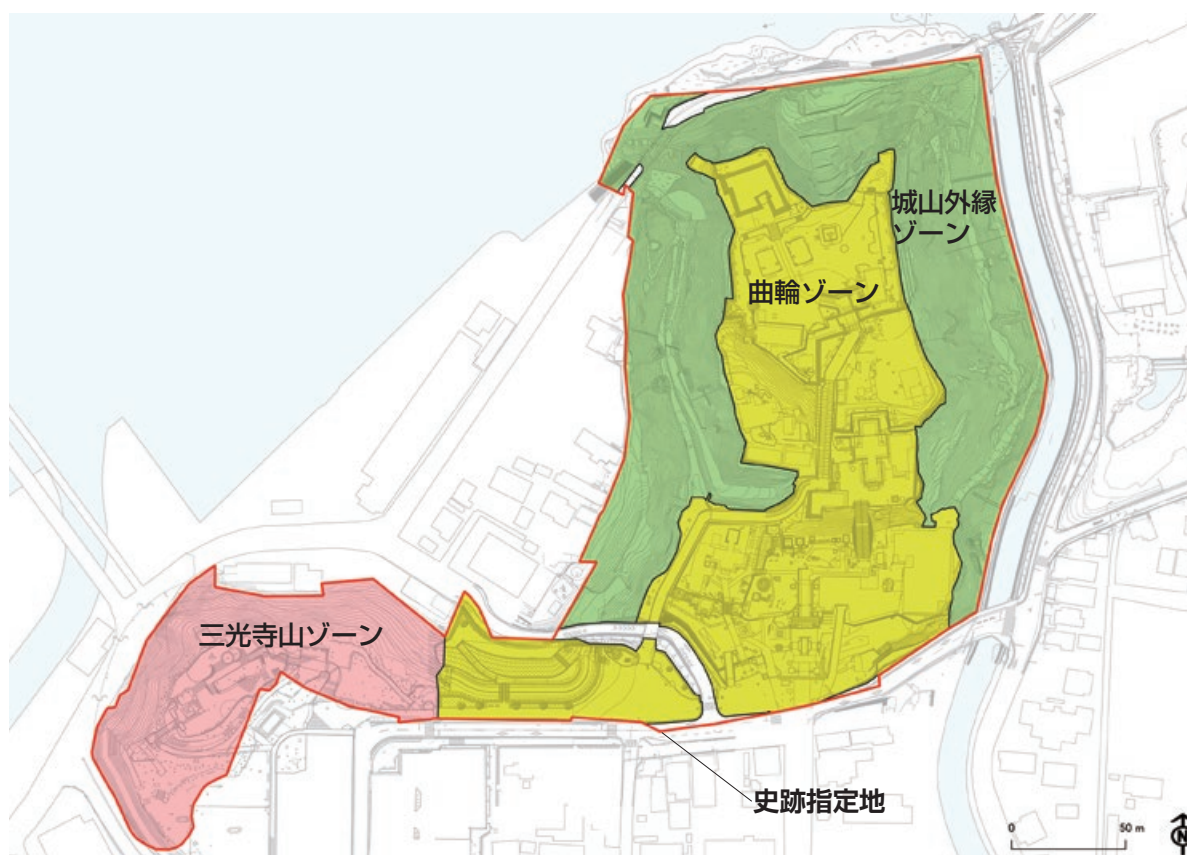
図4.46 史跡指定地内の樹木管理ゾーン区分図(「犬山城樹木調査(令和2年度)」より抜粋)

| ゾーン | 管 理 目 標 |
|---|---|
| 城山外縁<br>城山外縁地区 | <ul style="list-style-type: none"> <li>・ 遺構に影響を及ぼす恐れのある樹木を積極的に管理する。</li> <li>・ 天守の眺望に影響を及ぼす恐れのある樹木を積極的に管理する。</li> <li>・ 植生の質に影響を及ぼす恐れのある樹木等を積極的に管理する。</li> <li>・ 景観に影響を及ぼす恐れのある樹木を必要に応じて管理する。</li> </ul> |

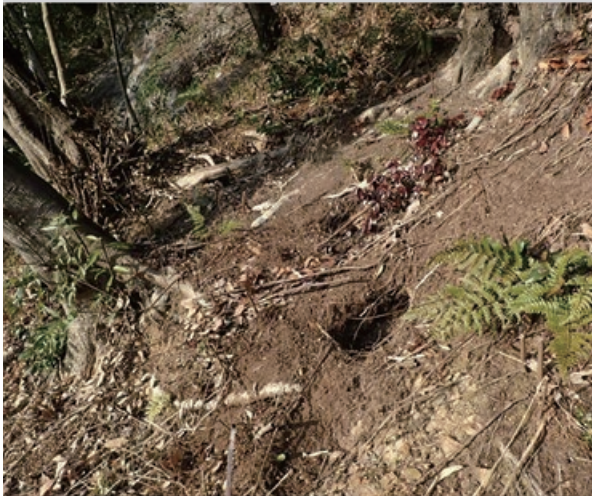
城山外縁地区 西斜面 (R2.3.3 撮影)

遺構の保存に間接的に影響を及ぼす可能性のある樹木で、支障木「崩落(亀裂)」「倒伏(侵食・根返り)」として記録した計14種39本(崩落(亀裂)：11種30本、倒伏(侵食)：7種9本)の樹木が該当する。

この基準に該当する樹木は斜面に生育している場合、強風による揺れが継続することによって、斜面表面にできたひび(亀裂)をきっかけに、表面侵食からガリー侵食(※)へ、さらにガリー侵食が発展して土砂の流出を誘発することがある。また、強風時の樹木の揺れが根に伝達して土層を緩めたり、根系基盤が周囲の土壌から引きはがされたり、あるいは樹体が転倒・根返りすることで斜面崩落を誘発することがある。調査時点(令和2年度)において、斜面の状態は安定しているものの、斜面の状況を注視する必要がある樹木である。

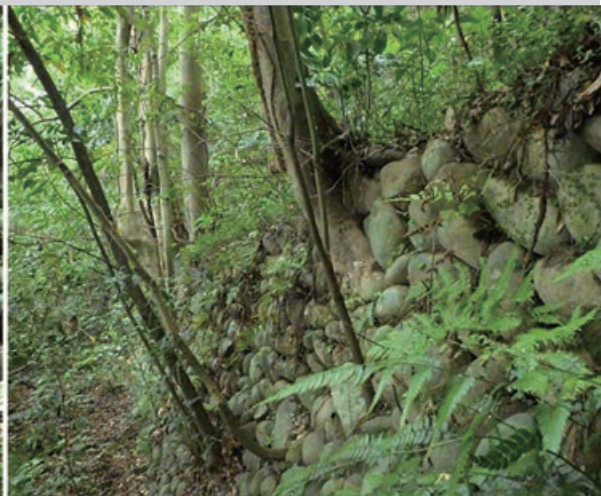
図 4.49 斜面の安定施設を損傷する恐れのある樹木(「犬山城樹木調査(令和2年度)」より抜粋)

遺構の保存に間接的に影響を及ぼす可能性のある樹木で、支障木の「損傷(石積)」として記録した計12種29本の樹木が該当する。

城山外縁地区 北斜面(七曲) (R2.7.3 撮影)

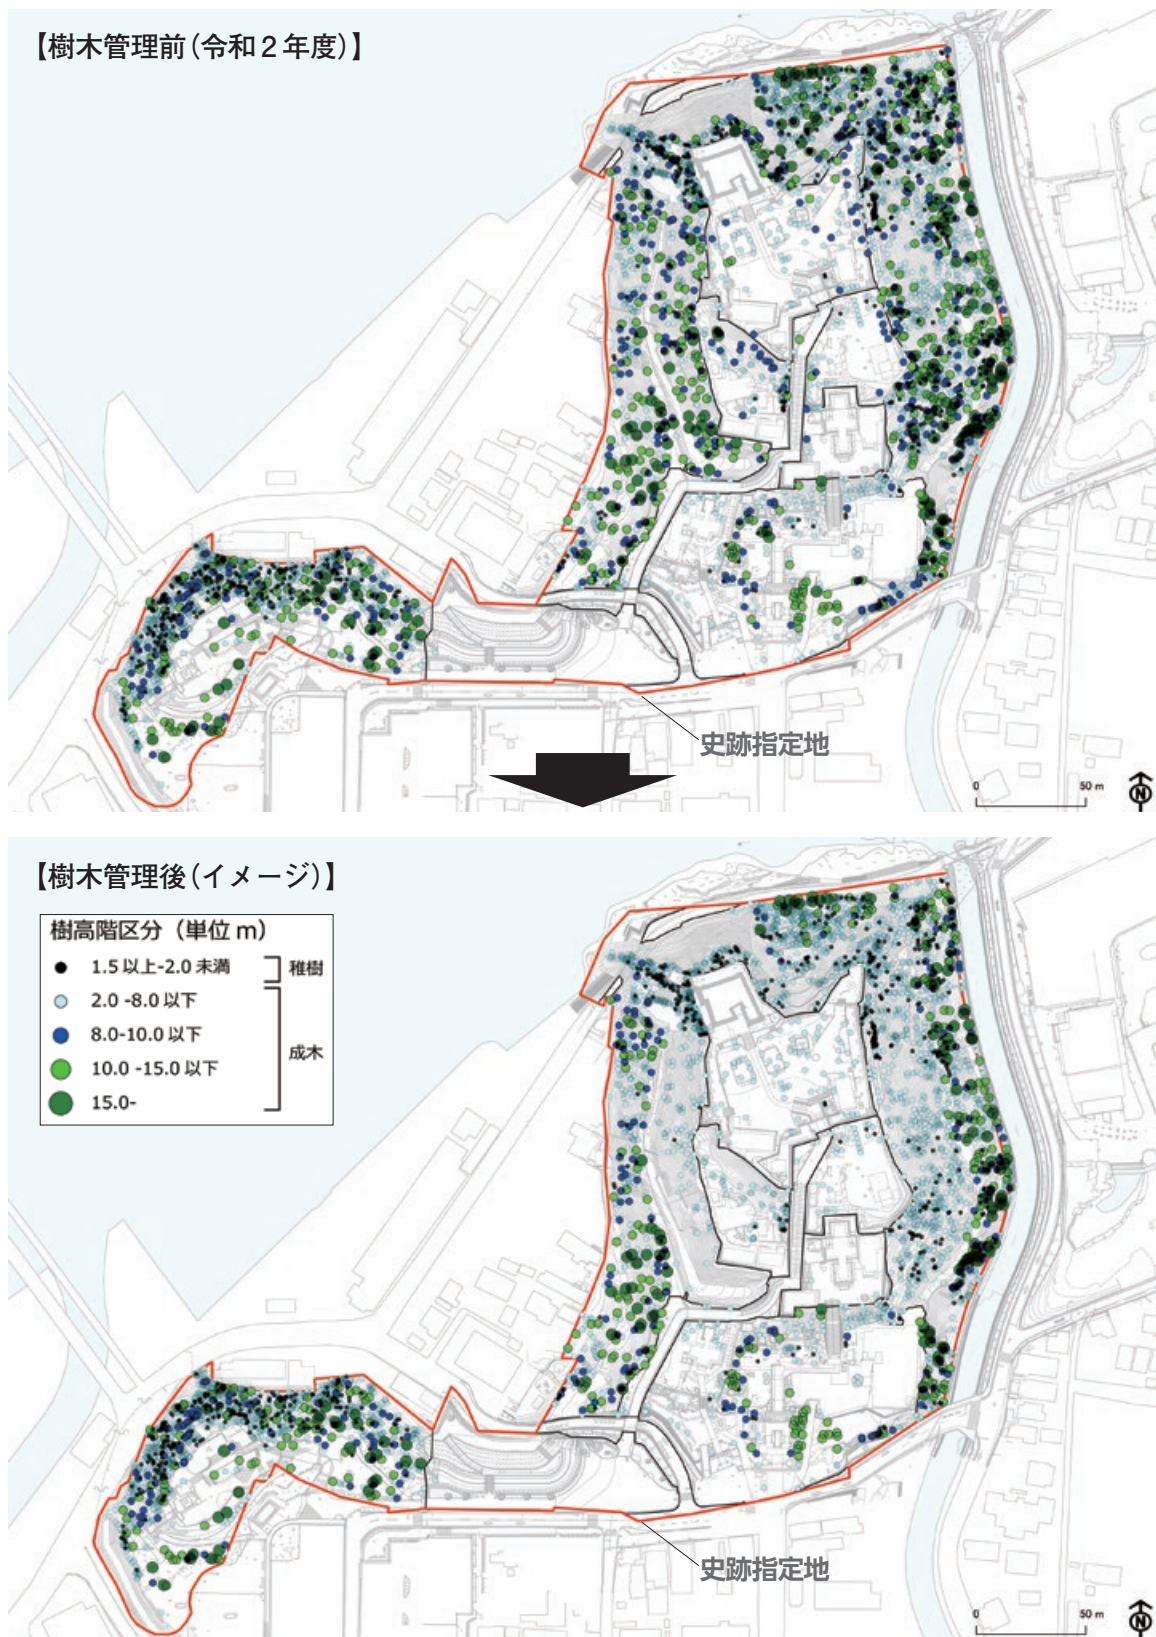
図4.59 樹木管理前後の樹木分布平面図

樹木管理前後の樹木分布の状況変化を平面図と断面図(天守(廻縁)-防災公園)に整理した。
